REGISTRO FOTOGRÁFICO  
PROGRAMA DE MANTENIMIENTO DE EDIFICIOS ESCOLARES PÚBLICOS

SITUACIÓN DEFICIENCIAS DETERMINADAS PREVIO ☒ DURANTE ☐ POSTERIOR ☐

| NOMBRE DEL ESTABLECIMIENTO: | ESCUELA OFICIAL RURAL MIXTA | DIRECCIÓN DEL ESTABLECIMIENTO: | ALDEA XEMANZANA |
| CÓDIGO DEL ESTABLECIMIENTO: | 14-10-0372-43 | FECHA: | 04/03/2025 |

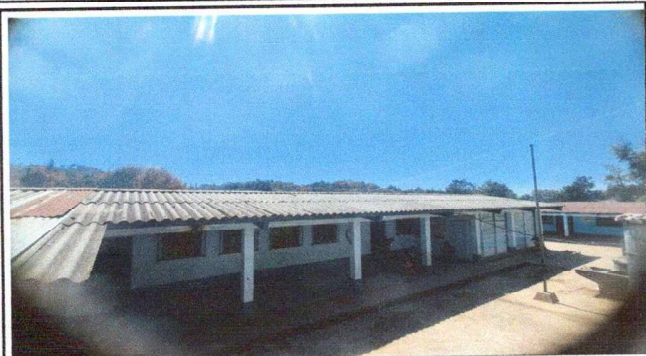
Foto 1: Sustrucion de lámina por lamina troquelada Aluzinc calibre 26 del techo del establecimiento.

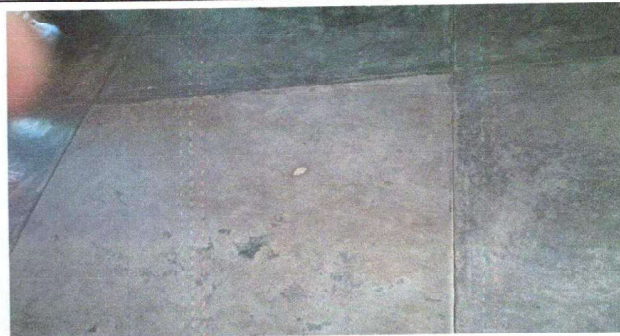
Foto 2: Sustrucion de piso de cemento de torta por piso cerámico de aulas

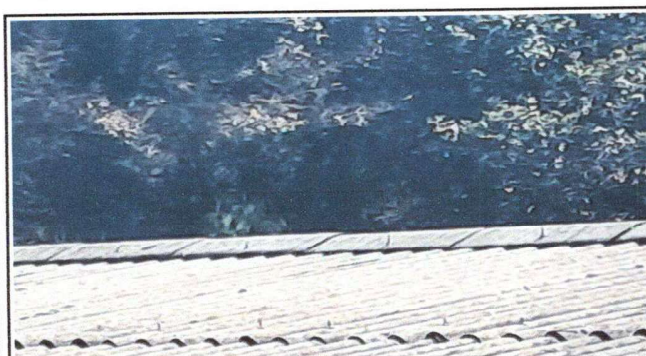
Foto 3: Sustrucion de capote del techo del establecimiento educativo.

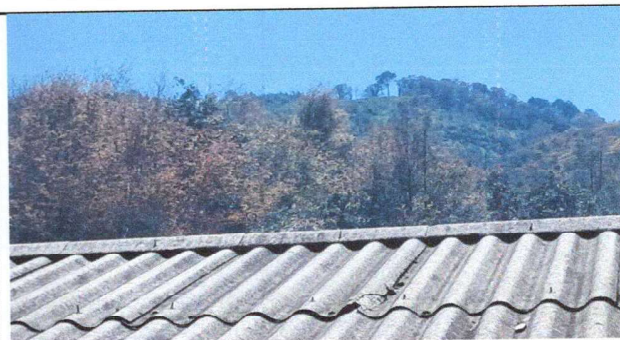
Foto 4: Sustrucion de elementos de fijacion(tornillos) desinstalacion de lámina.
