REGISTRO FOTOGRÁFICO  
PROGRAMA DE MANTENIMIENTO DE EDIFICIOS ESCOLARES PÚBLICOS

PRA-FOR-123  
Versión 1

| DEPARTAMENTO: | QUICHÉ | MUNICIPIO: | CUNÉN |
| NOMBRE DEL ESTABLECIMIENTO: | ESCUELA OFICIAL RURAL MIXTA | DIRECCIÓN DEL ESTABLECIMIENTO: | ALDEA TIERRA COLORADA |

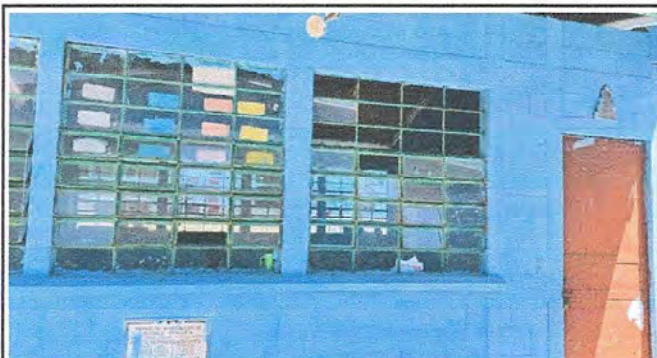
Foto 1: Módulo 1 Sustitución de vidrios.

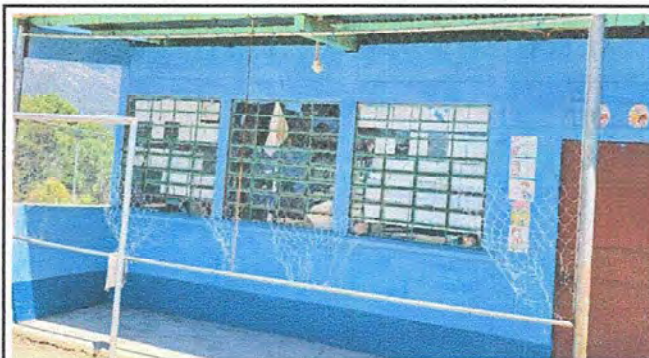
Foto 2: Módulo 1 Sustitución de tubo hg y malla Galvanizada.

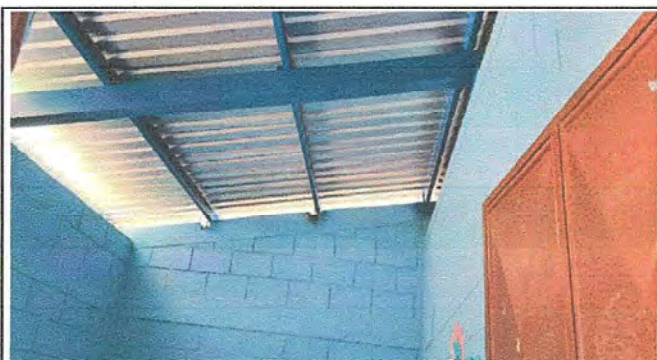
Foto 3: Módulo 2 Suministro de cable eléctrico (incluye ducto y accesorios, interruptores, tomacorrientes, unidad de luz)

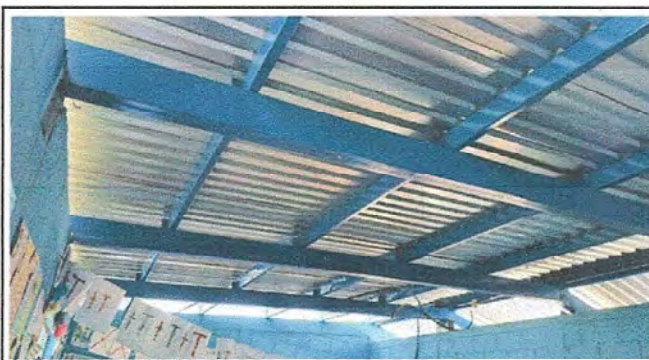
Foto 4: Módulo 2 Suministro de cable eléctrico (incluye ducto y accesorios, interruptores, tomacorrientes, unidad de luz)

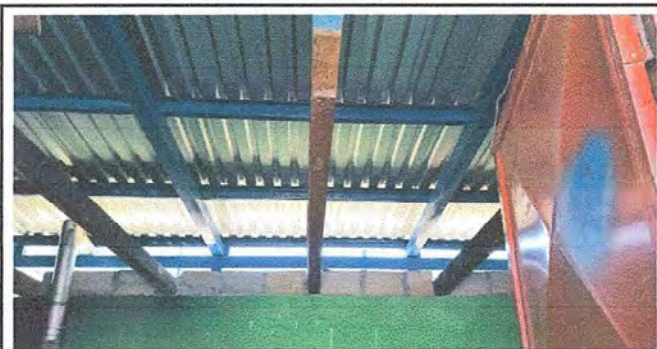
Foto 5: Módulo 2 Suministro de cable eléctrico (incluye ducto y accesorios, interruptores, tomacorrientes, unidad de luz)

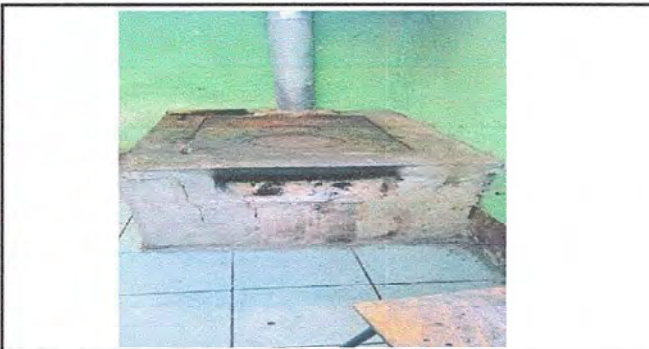
Foto 6: Módulo 2 Instalación de azulejo en estufas rural.

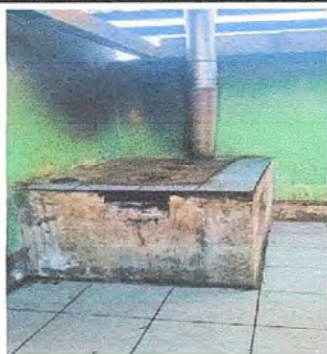
Foto 7: Módulo 2 Sustitución de plancha de metal de tres hornillas para estufa rural, pintura en paredes, marca fometex.

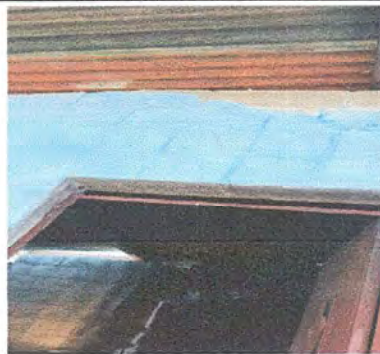
Foto 8: MÓDULO 3 Sustitución de lámina, por lámina troquelada aluzinc de 16 pies calibre 26, sustitución de estructura de soporte de madera, por metal.

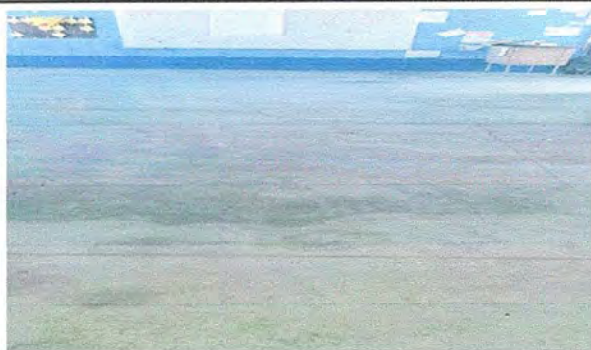
Foto 9: MÓDULO 4 Sustitución de piso de torta de concreto por piso cerámico.

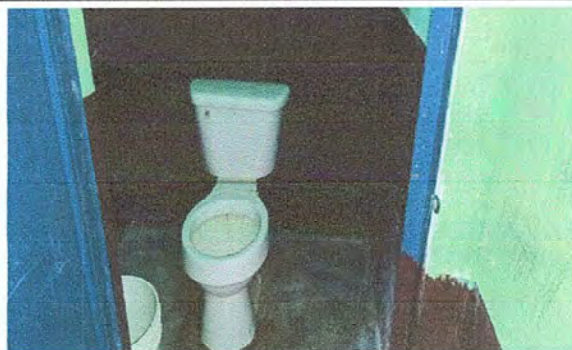
Foto 10: BAÑOS Sustitución de accesorios inodoro (contra llave, tubo de abasto y tanque).

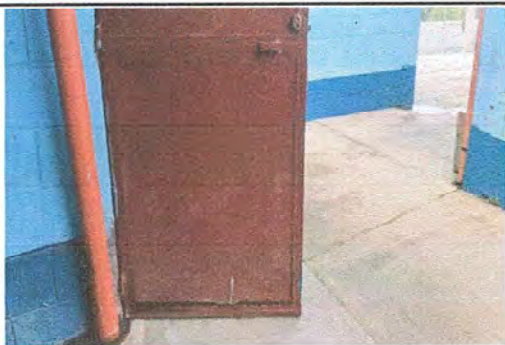
Foto 11: BAÑOS Sustitución de puertas de baños.

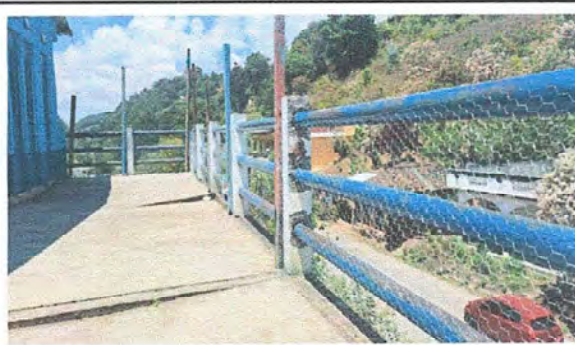
Foto 12: ÁREA EXTERIOR Reparación de tubo hg y malla Galvanizada.

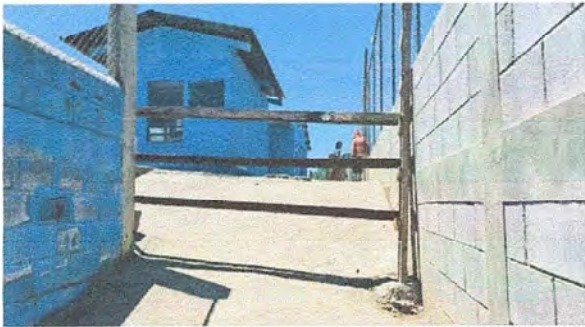
Foto 13: ÁREA EXTERIOR Sustitución de portón de barandas de madera por metal.
