# REGISTRO FOTOGRÁFICO PROGRAMA DE MANTENIMIENTO DE EDIFICIOS ESCOLARES PÚBLICOS

SITUACIÓN DEFICIENCIAS DETERMINADAS

| NOMBRE DEL ESTABLECIMIENTO: | COPB ANEXO A ESCUELA OFICIAL RURAL MIXTA | DIRECCIÓN DEL ESTABLECIMIENTO: | CASERIO CHIJUC |
| CÓDIGO DEL ESTABLECIMIENTO: | 14-12-0144-41 | FECHA: | 10/03/2025 |

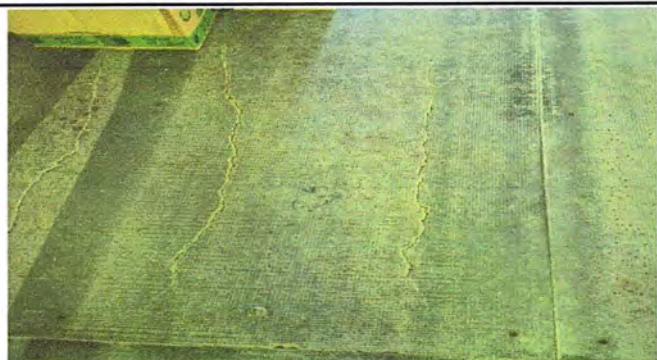
MODULO1: FOTO 1 SUSTITUCIÓN DE PISO VINIL

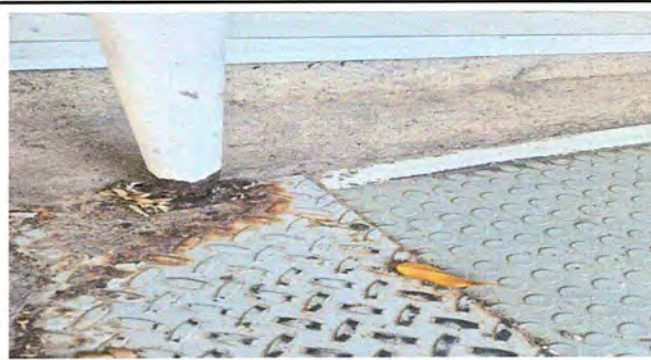
MODULO 1: FOTO 2 MANTENIMIENTO A VARANDA DE METAL

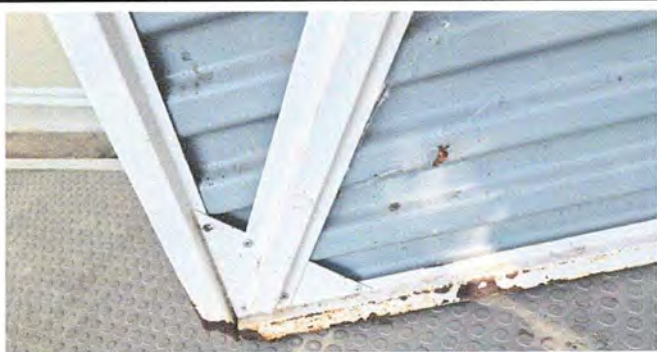
MODULO 1: FOTO 3 MANTENIMIENTO A ESTRUCTURA DE PUERTA DE METAL

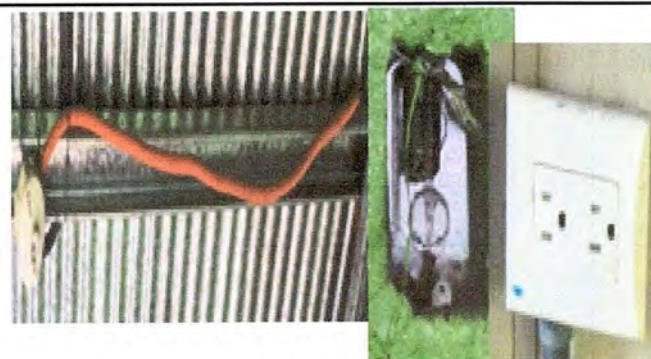
MODULO 1: FOTO 4 SUSTITUCIÓN DE UNIDAD DE LUZ (INTERRUPTOR DUCTO CABLE ELECTRICO Y FOCOS)

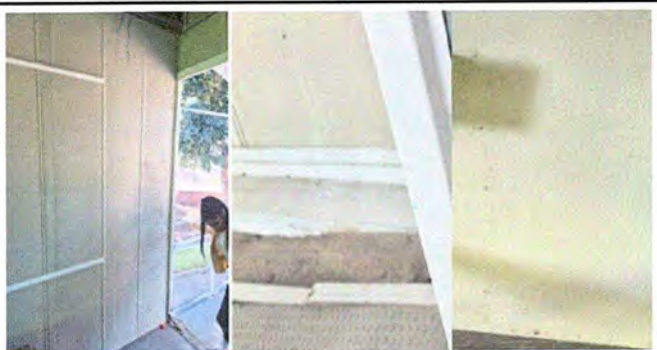
MODULO 1: FOTO 5 APLICACIÓN DE PINTURA EXTERIORES E INTERIORES

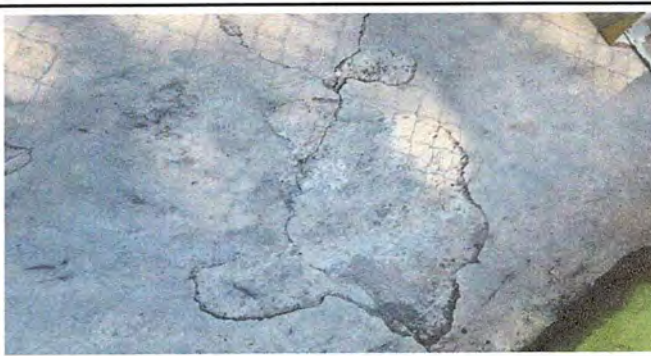
MODULO 2: FOTO 6 INSTALACIÓN DE PISO CERAMICO

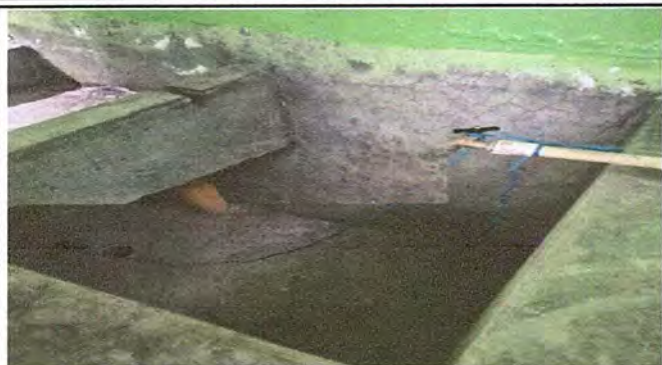
MODULO 2: FOTO 7 INSTALACION DE AZULEJO EN MUEBLE DE COCINA Y PILA

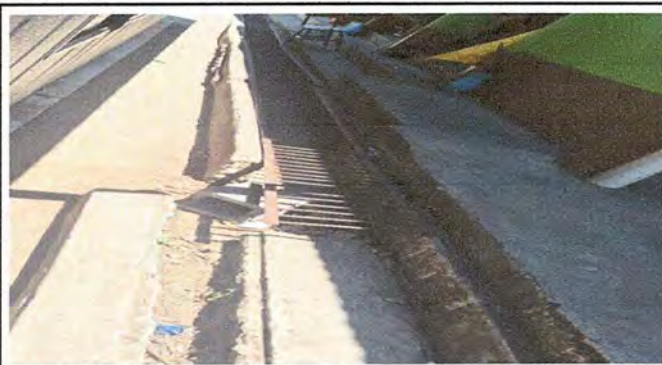
MODULO 2: FOTO 8 REPARACION DE CUNETA Y REGILLA

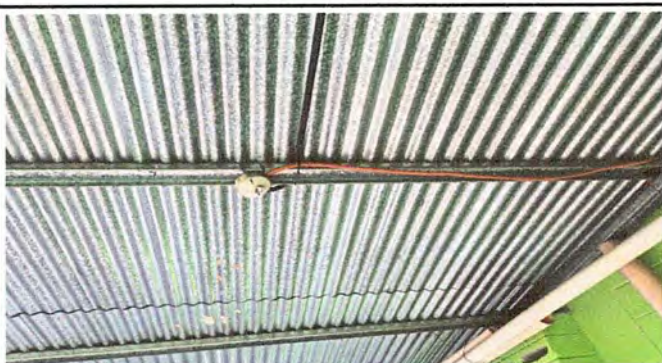
MODULO 2: FOTO 9 DESINSTALACION DE LAMINA EXISTENTE

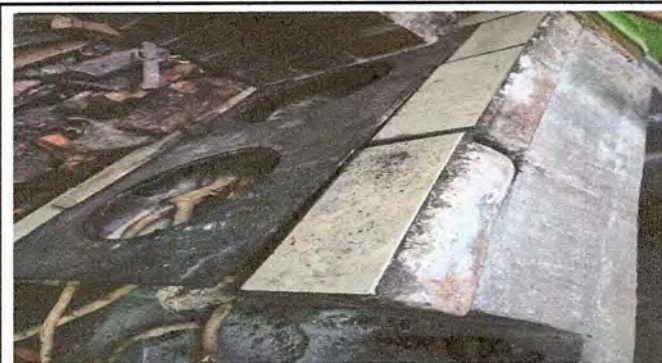
MODULO 2: FOTO 10 SUSTITUCION DE ESTUFA RURAL COMPLETA

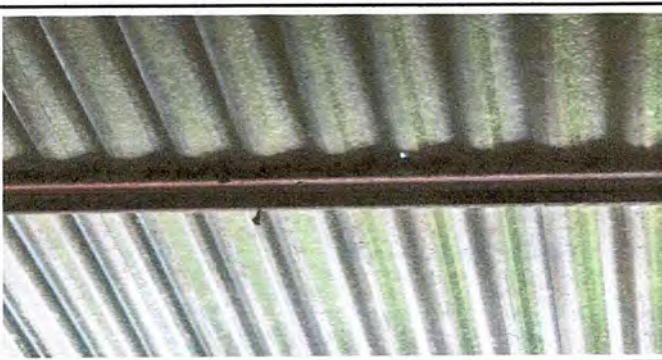
MODULO 2: FOTO 11 MANTENIMIENTO A ESTRUCTURA DE SOPORTE DE METAL

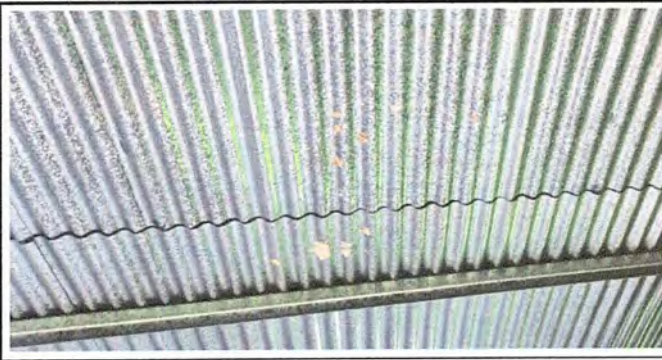
MODULO 2: FOTO 12 SUSTITUCION DE LAMINA POR LAMINA TROQUELADA ALUSING CAL. 26

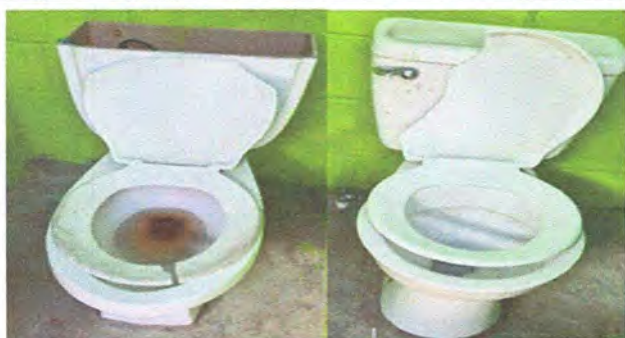
AREA EXTERIOR: FOTO 13 SUSTITUCION E INSTALACION DE INODORO

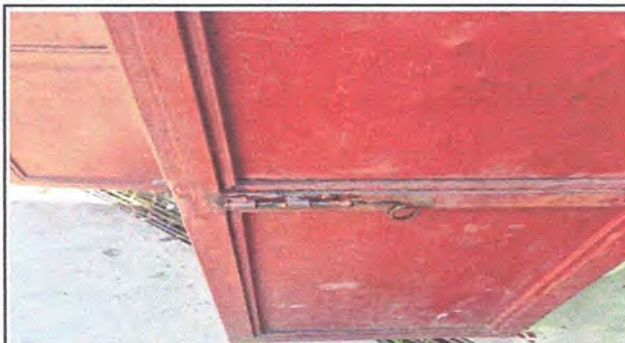
AREA EXTERIOR: FOTO 14 SUSTITUCION E INSTALACION DE PUERTA DE METAL

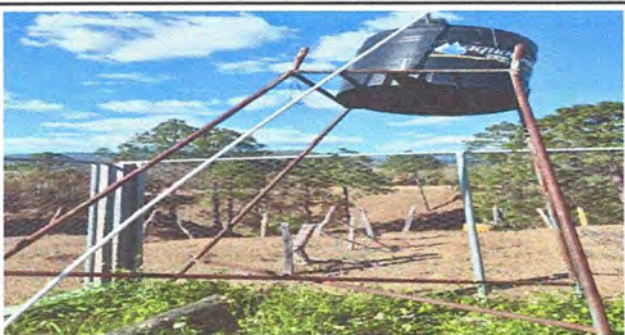
AREA EXTERIOR: FOTO 15 SUSTITUCION DE DEPOSITO DE AGUA Y ESTRUCTURA DE BASE

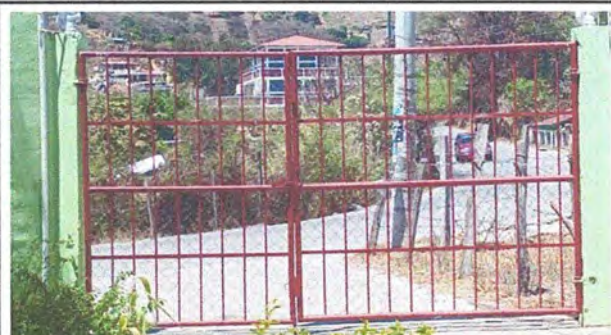
MURO PERIMETRAL: FOTO 16 SUSTITUCION DE PORTON DE METAL DE INGRESO
