SITUACIÓN DEFICIENCIAS DETERMINADA:

| DEPARTAMENTO: | QUICHÉ | MUNICIPIO: | JOYABAJ QUICHE |
| NOMBRE DEL ESTABLECIMIENTO: | COPB ANEXO A EORM | DIRECCIÓN DEL ESTABLECIMIENTO: | CASERIO CHIXQUINA |
| CÓDIGO DEL ESTABLECIMIENTO: | 14-12-0427-41 | FECHA: | 10/03/2025 |

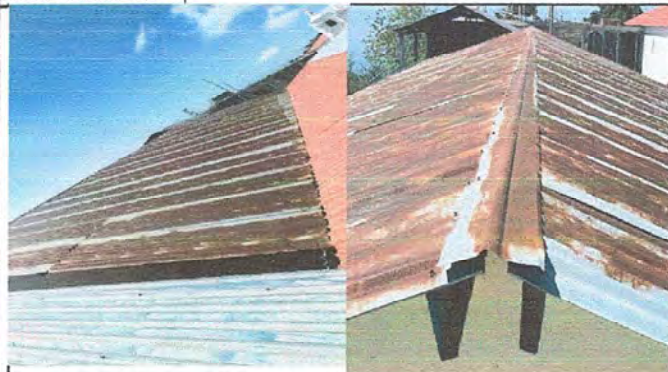
FOTO 1: MODULO 1: SUSTITUCION DE LAMINA Y SUSTITUCION DE CAPOTE DE LAMINA TROQUELADA

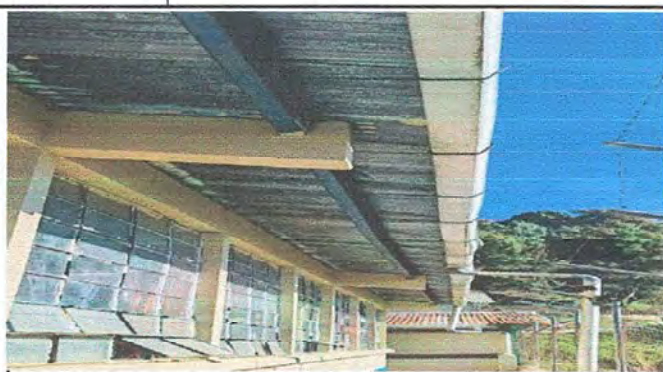
Foto 2 : MODULO 1: SUSTITUCION DE CANAL DE PVC

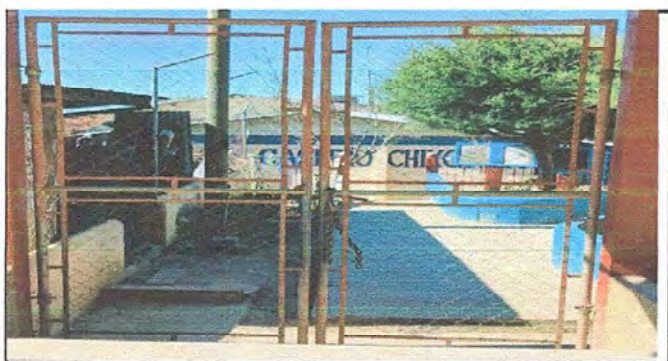
Foto 3 : MODULO 1: SUSTITUCION DE PORTON DE METAL

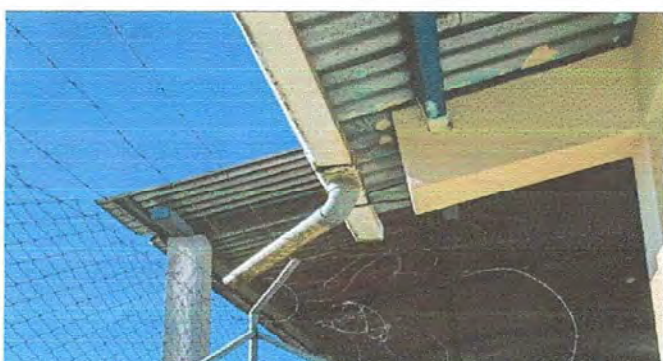
FOTO 4 : MODULO 1: SUSTITUCION DE SOPORTE O PESCANTE DE METAL PARA CANAL

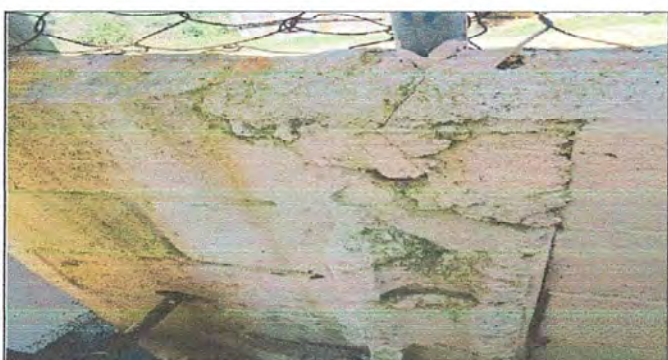
FOTO6 : MODULO 2: REPARACION DE MURO PERIMETRAL DE BLOCK

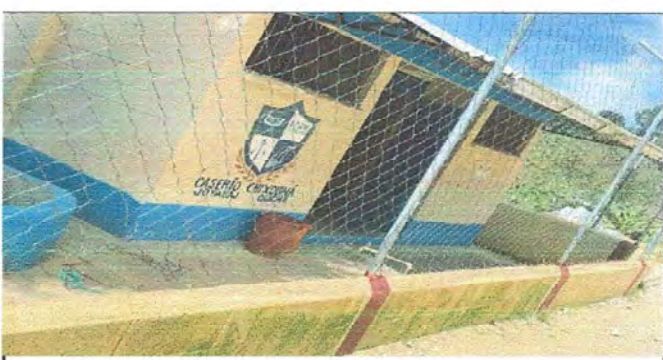
FOTO6 : REPARACION DE TUBO HG Y MALLA GALVANIZADA

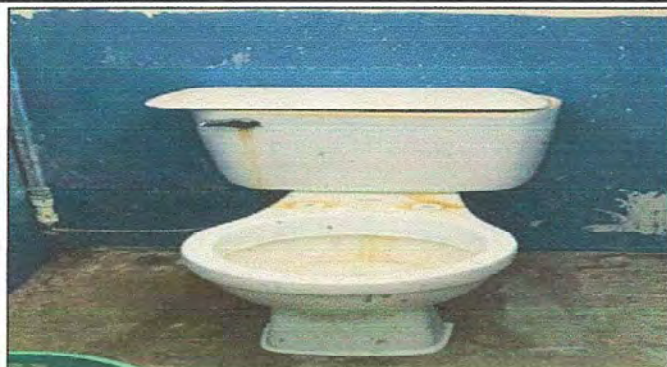
FOTO 7: MODULO 3 SUSTITUCION DE ACCESORIOS INODORO (CONTRALLAVE, TUBO DE ABASTO Y TANQUE)

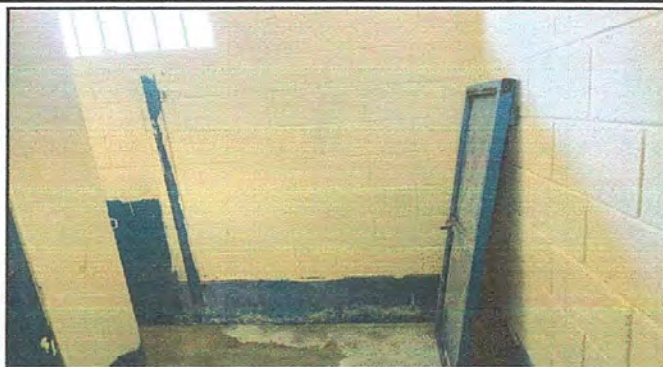
FOTO 8: PINTURA GENERAL: PINTURA EN MUROS EXTERIORES E INTERIORES

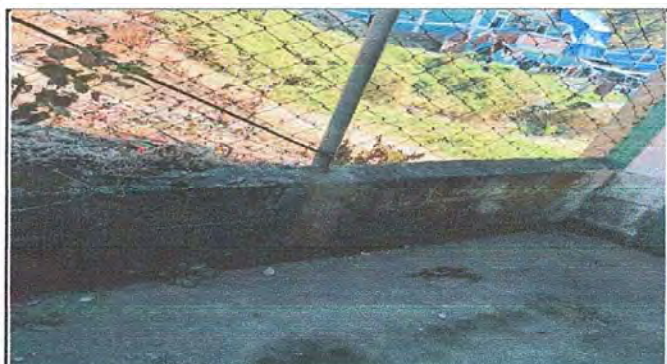
FOTO 9: PINTURA GENERAL: PINTURA EN MUROS EXTERIORES E INTERIORES
