ITUACIÓN DEFICIENCIAS DETERMINADAS:

| DEPARTAMENTO: | QUICHÉ | MUNICIPIO: | JOYABAJ |
| NOMBRE DEL ESTABLECIMIENTO: | EORM | DIRECCIÓN DEL ESTABLECIMIENTO: | ALDEA SAMABAJ |
| CÓDIGO DEL ESTABLECIMIENTO: | 14-12-0469-43 | FECHA: | 10/3/2025 |

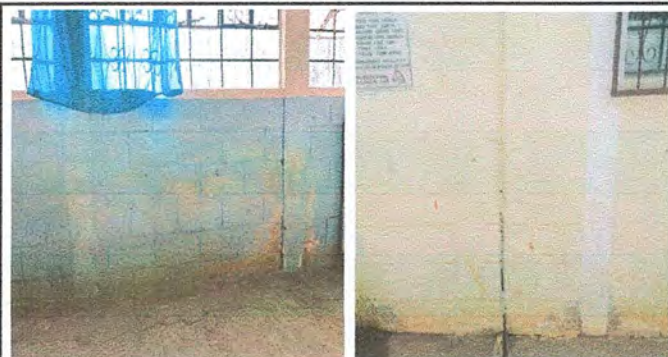
Foto1: Modulo 1: Pintura en muros exteriores e interiores

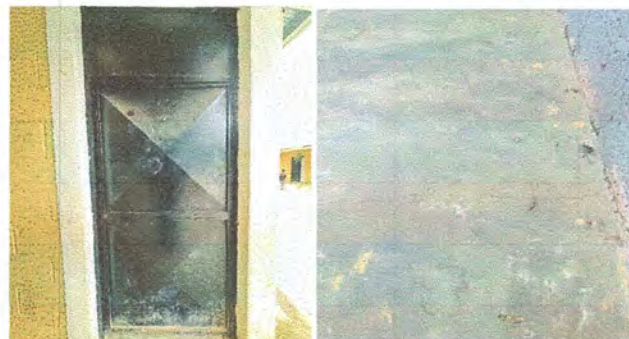
Foto 2 : modulo:1 Mantenimiento a estructura de puerta (lijado, Sujeciones, Aplicación de pintura), Sustitución de piso de concreto por piso ceramico

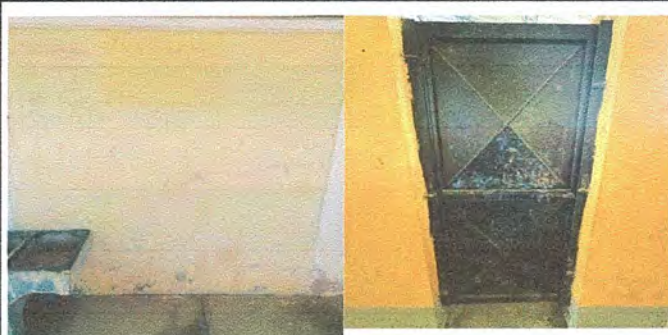
Foto 3: Modulo 2: Pintura en muros exteriores e interiores, Mantenimiento a estructura de puerta (lijado, Sujeciones, Aplicación de pintura)

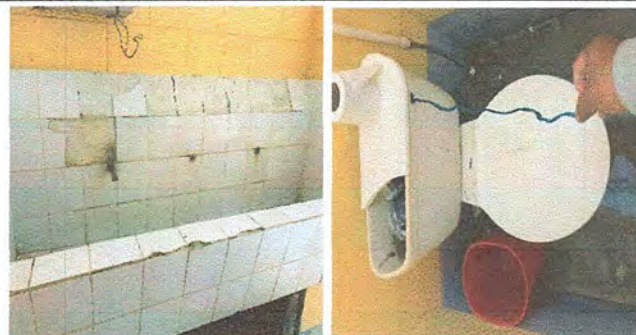
Foto 4: Modulo 2 Sustitucion de piso (azulejo), Sustitución de Inodoro.

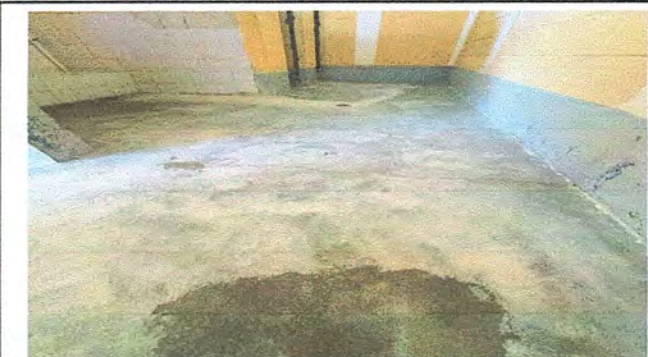
Foto 5: Modulo 2. Sustitución de piso de concreto a piso ceramico

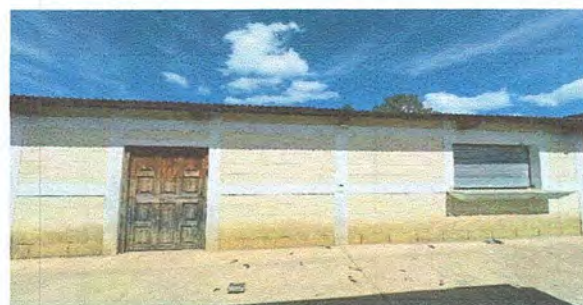
Foto 6: Modulo 3. Pintura en muros exteriores e interiores.
