REGISTRO FOTOGRÁFICO  
PROGRAMA DE MANTENIMIENTO DE EDIFICIOS ESCOLARES PÚBLICOS

SITUACIÓN DEFICIENCIAS DETERMINADAS

PREVIO ☒

| NOMBRE DEL ESTABLECIMIENTO: | ESCUELA OFICIAL RURAL MIXTA | DIRECCIÓN DEL ESTABLECIMIENTO: | CASERIO PASAGUAY, ALDEA CAQUIL, JOYABAJ, QUICHÉ |

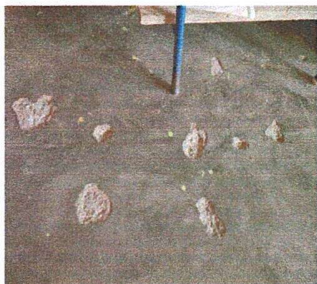
Foto 1: MÓDULO 1: SUTITUCIÓN DE PISO DE CEMENTO LÍQUIDO POR PISO CERÁMICO

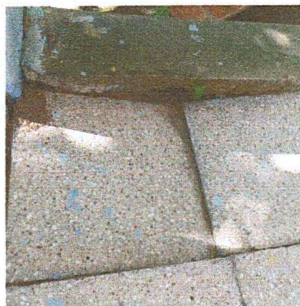
Foto 2: MÓDULO 1: SUSTITUCIÓN DE PISO DE GRANITO

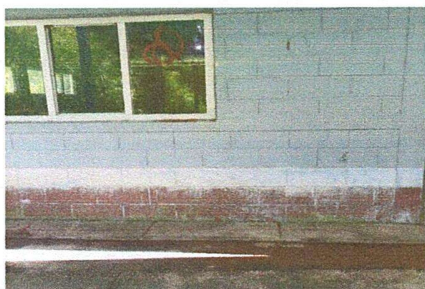
Foto 3: MÓDULO 1: PINTURA DE EXTERIORES E INTERIORES

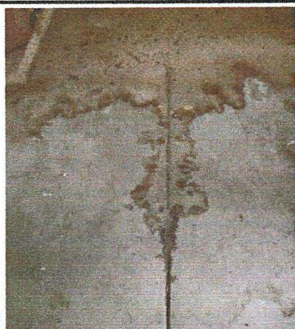
Foto 6: MÓDULO 2-COCINA: SUSTITUCIÓN DE LÁMINA, POR LÁMINA TROQUELADA ALUZING CALIBRE 26, SUSTITUCIÓN DE ELEMENTOS DE FIJACIÓN (TORNILOS), SUSTITUCIÓN DE CANAL PVC, SUSTITUCIÓN DE SOPORTE O PESCANTE DE METAL PARA CANAL Y SUSTITUCIÓN DE BAJADA DE AGUA PLUVIAL DE METAL POR TUBO PVC 3"
