REGISTRO FOTOGRÁFICO  
PROGRAMA DE MANTENIMIENTO DE EDIFICIOS ESCOLARES PÚBLICOS

PRA-FOR-123  
Versión 1

PREVIO

| NOMBRE DEL ESTABLECIMIENTO: | COPB Anexo a EORM | DIRECCIÓN DEL ESTABLECIMIENTO: | CASERIO PÁJARO DE PLATA |

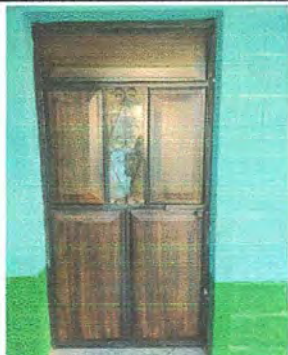
Foto 1: MÓDULO 1: Sustitución de Chapa.

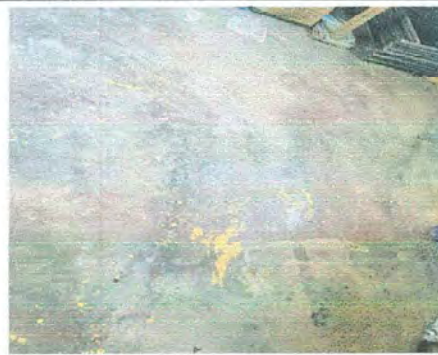
Foto 2: MÓDULO 1: Sustitución de piso de torta de concreto por piso de granito.

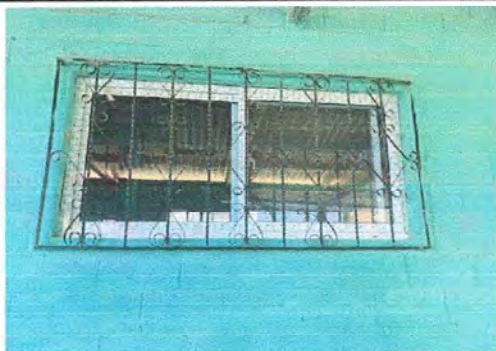
Foto 3: MÓDULO 1: Mantenimiento a balcones de metal.

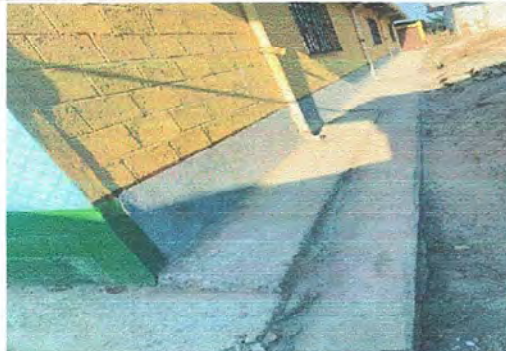
Foto 4: MÓDULO 1: Reparación de banquetas de concreto.

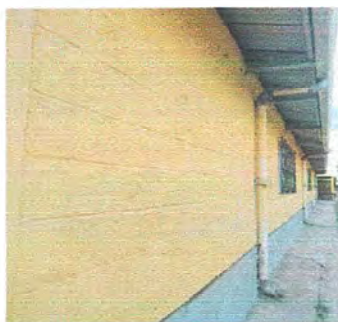
Foto 5: MÓDULO 1: Pintura en muros exteriores e interiores.

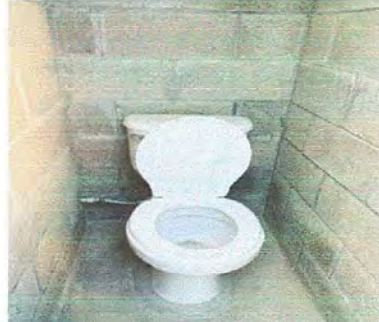
Foto 6: MÓDULO 2: Sustitución de azulejos.

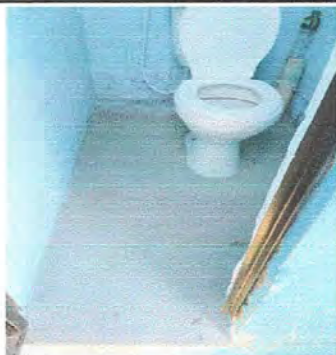
Foto 7: MÓDULO 2: Sustitución de piso de torta de concreto por piso cerámico antideslizante.

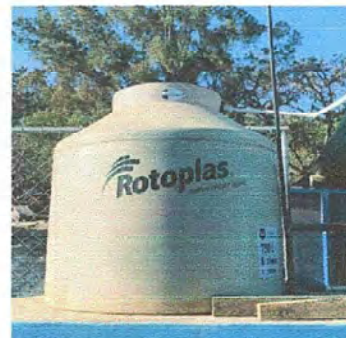
Foto 8: MÓDULO 2: Sustitución de depósito de agua 1,700 lt.

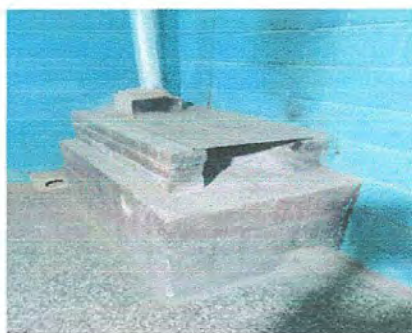
Foto 9: MÓDULO 3: Mantenimiento a Estufa rural.

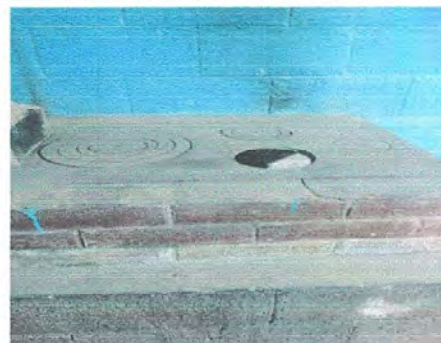
Foto 10: MÓDULO 3: Sustitución de plancha de metal de 3 hornillas.

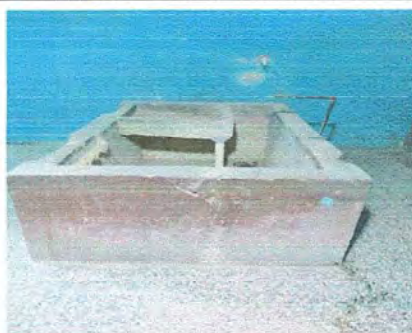
Foto 11: MÓDULO 3: Sustitución de pila de cemento de un lavadero por pila plástica de dos lavaderos.

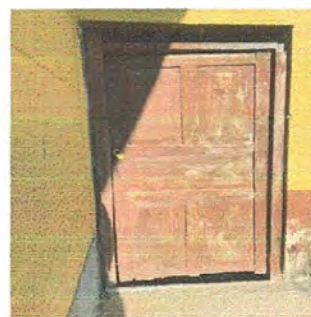
Foto 12: MÓDULO 3: Sustitución de puerta de madera por puerta de metal.

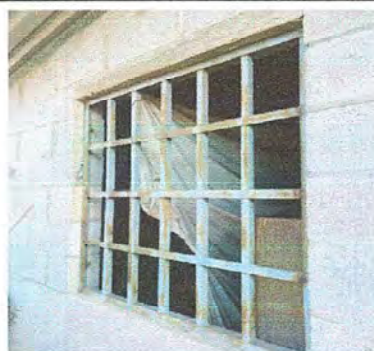
Foto 14: MÓDULO 4: Sustitución de ventana de metal por pvc más vidrio.

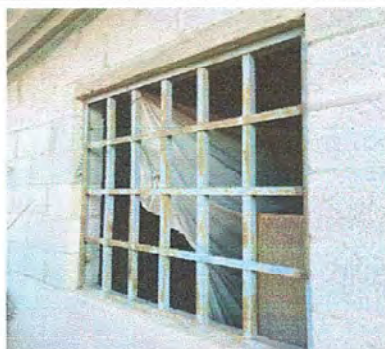
Foto 15: MÓDULO 4: Sustitución de balcón de metal.

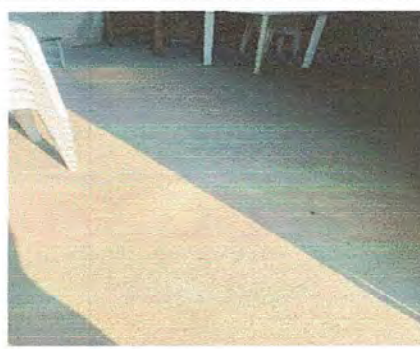
Foto 16: MÓDULO 4: Sustitución de piso de torta de concreto por piso de granito.

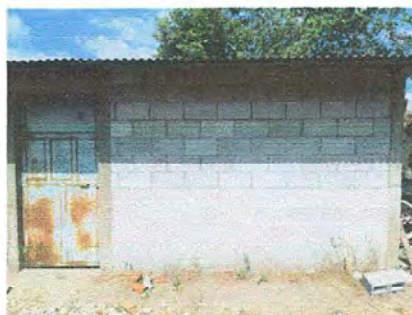
Foto 17: MÓDULO 4: Repello en muro.

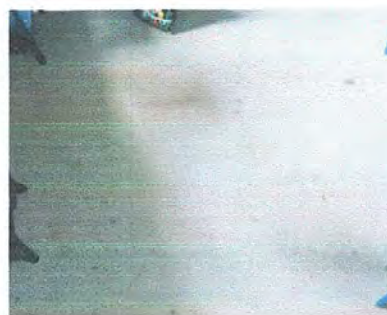
Foto 18: módulo 5: Sustitución de piso de torta de concreto por piso de granito.

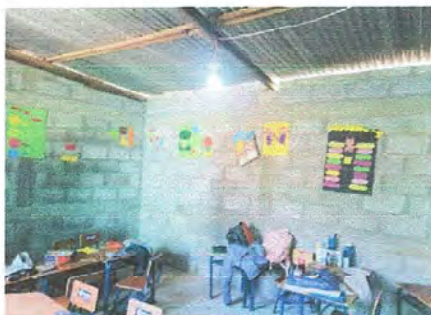
Foto 19: MÓDULO 5: Repello en muro

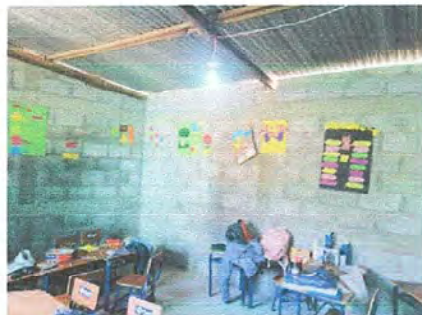
Foto 20: MÓDULO 5 : Pintura en muros exteriores e interiores

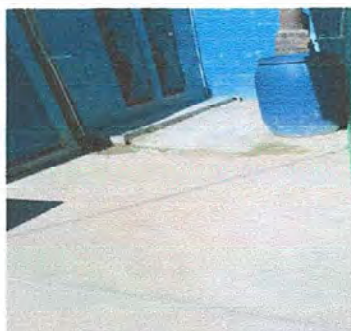
Foto 21: PATIO: Reparación de plancha de concreto de patio.

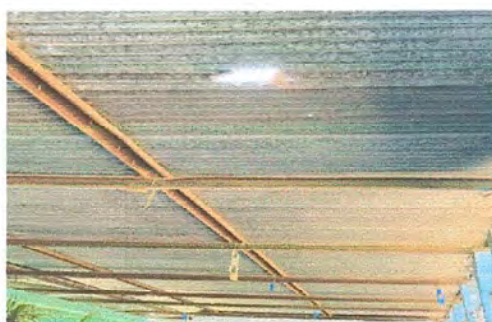
Foto 22: PATIO: Sustitución de lámina, por lámina troquelada aluzinc calibre 26.

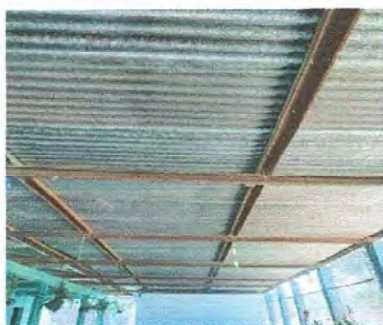
Foto 23: PATIO: Sustitución de estructura de soporte de metal, por metal.

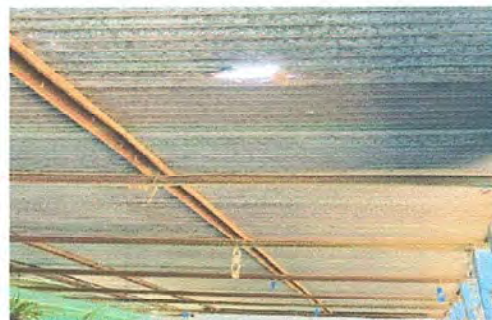
FOTO 24: PATIO: Sustitución de elementos de fijación (tornillos)

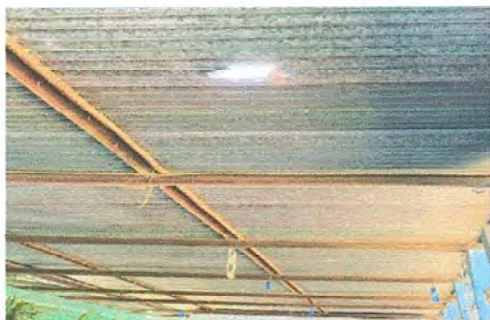
Foto 25: PATIO: Desinstalación de lámina existente e instalación de lámina troquelada aluzinc calibre 26.

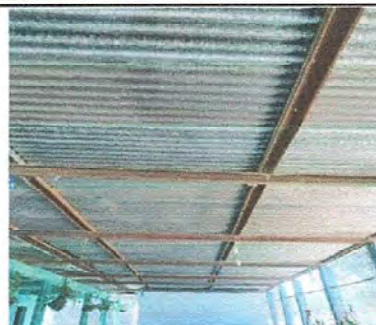
FOTO 26: PATIO: Desinstalación de estructura portante de metal e instalación de estructura de metal.

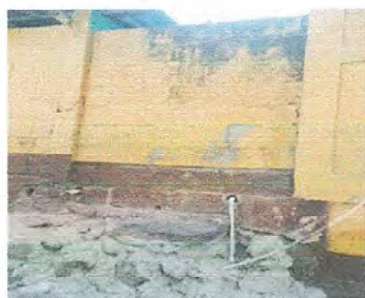
Foto 27: PATIO: Reparación de muro perimetral de block.
