SITUACIÓN DEFICIENCIAS DETERMINADAS

PREVIO ☒

| NOMBRE DEL ESTABLECIMIENTO: | COPB anexo a EORM | DIRECCIÓN DEL ESTABLECIMIENTO: | Caserío Jacubí II |

REGISTRO FOTOGRÁFICO  
PROGRAMA DE MANTENIMIENTO DE EDIFICIOS ESCOLARES PÚBLICOS

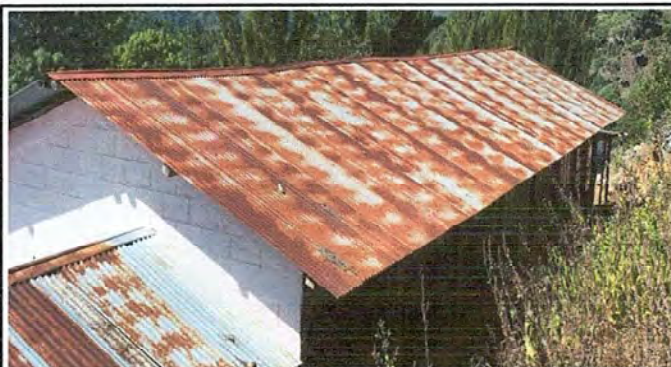
Foto 1 Modulo I: Sustitución de lámina, por lámina troquelada aluzin calibre 26.

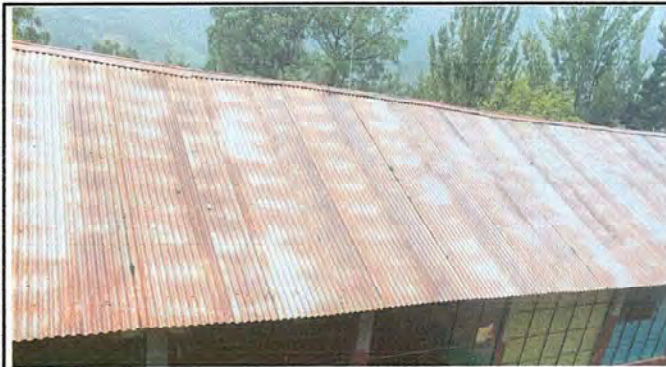
Foto 2 Modulo I: Sustitución de capote de lámina por lámina troquelada.

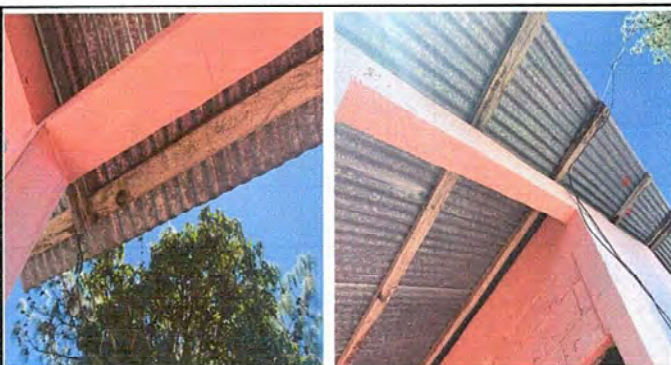
Foto 3 y 4 Modulo I: Sustitución de estructura de soporte de madera, por metal.

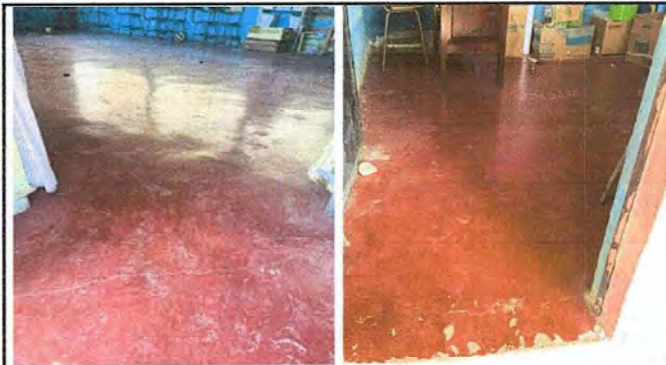
Foto 5 y 6 Modulo I: Sustitución de piso cerámico.

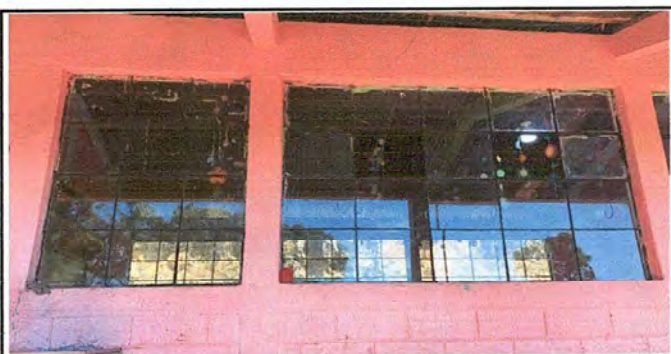
Foto 7 Modulo I: Fabricación e instalación de balcón de hierro en ventanas.

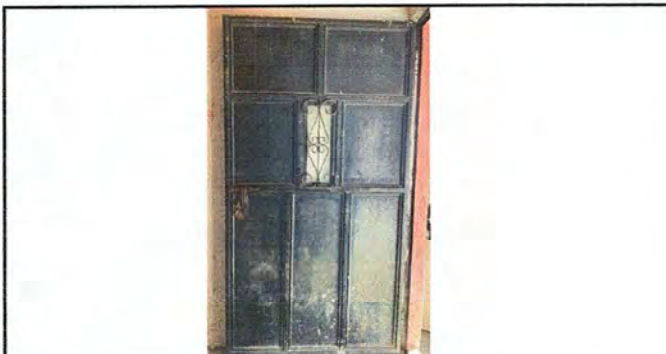
Foto 8 Modulo I: Fabricación e instalación de puerta de metal.

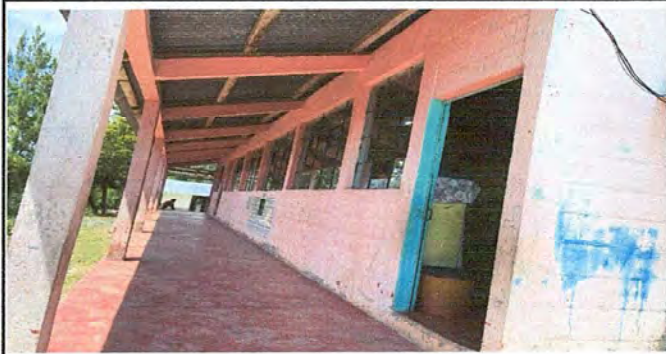
Foto 9 Módulo I: Pintura en muros exteriores e interiores.
