REGISTRO FOTOGRÁFICO  
PROGRAMA DE MANTENIMIENTO DE EDIFICIOS ESCOLARES PÚBLICOS

SITUACIÓN DEFICIENCIAS DETERMINADAS

| NOMBRE DEL ESTABLECIMIENTO: | COPB anexo a EORM | DIRECCIÓN DEL ESTABLECIMIENTO: | Aldea Rincón Poblaj |
| CÓDIGO DEL ESTABLECIMIENTO: | 14-15-5863-41 | FECHA: | 10/03/2025 |

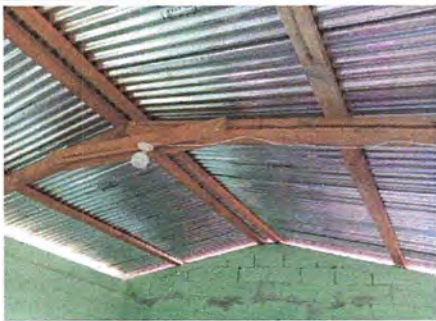
Foto1: Módulo 1: Sustitución de lámina por lámina troquelada

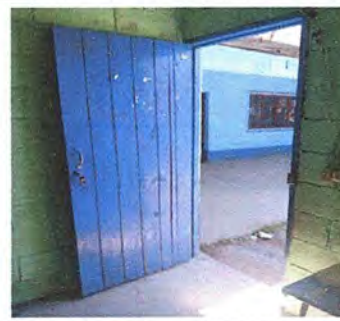
Foto2: Módulo 1: Sustitución de puerta de madera por metal

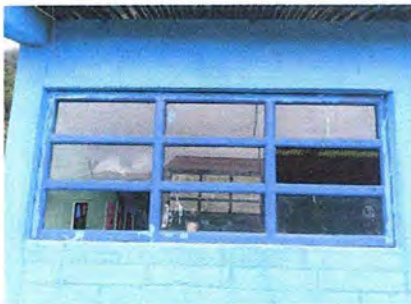
Foto 3: Módulo 1: Sustitución de ventana de madera por metal, más vidrios y balcón.

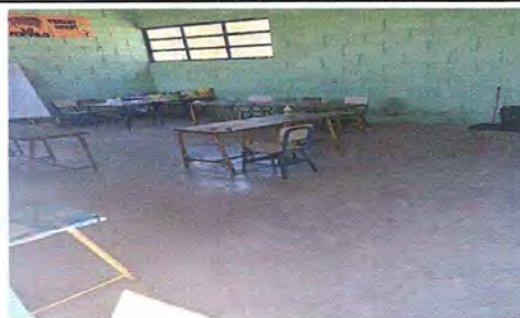
Foto 4: Módulo 1: Sustitución de piso de torta de concreto a piso cerámico

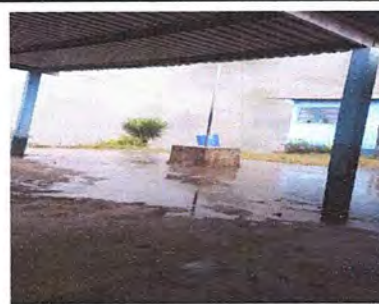
Foto 6: Módulo 1: Reparación de torta de concreto.

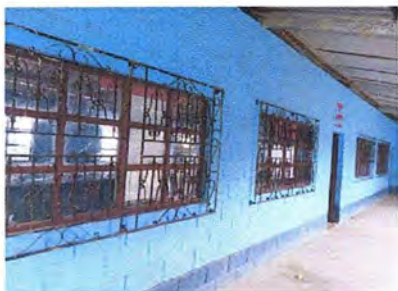
Foto 7: Módulo 2: Sustitución de ventana de madera por metal

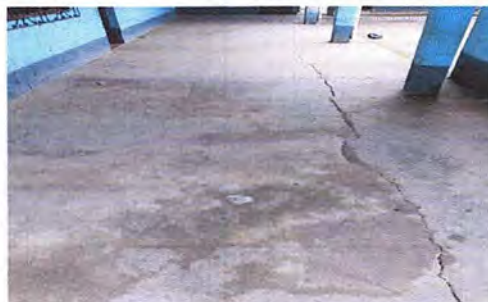
Foto 8: Módulo 2: Sustitución de piso de torta de concreto a piso cerámico

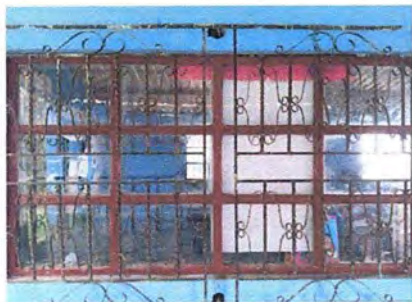
Foto 9: Módulo 2: Mantenimiento a balcón de metal

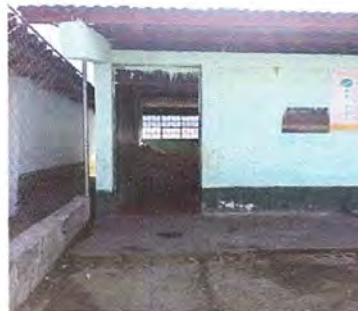
Foto 10: Módulo 3: Sustitución de puerta de metal
