REGISTRO FOTOGRÁFICO  
PROGRAMA DE MANTENIMIENTO DE EDIFICIOS ESCOLARES PÚBLICOS

SITUACIÓN DEFICIENCIAS DETERMINADAS

| NOMBRE DEL ESTABLECIMIENTO: | COPB ANEXO A EORM | DIRECCIÓN DEL ESTABLECIMIENTO: | ALDEA II CENTRO MACALAJAU |

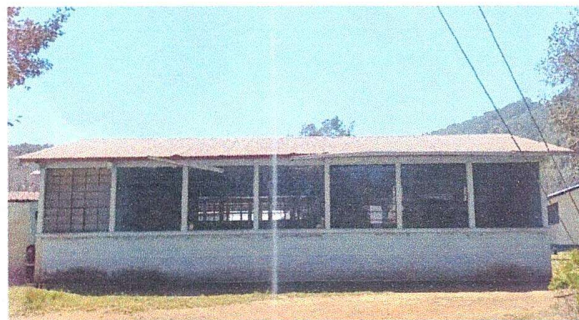
Foto1: Módulo I. Sustitución de lámina, por lámina troquelada aluzinc calibre 26 y Sustitución de capote de lámina para lámina troquelada

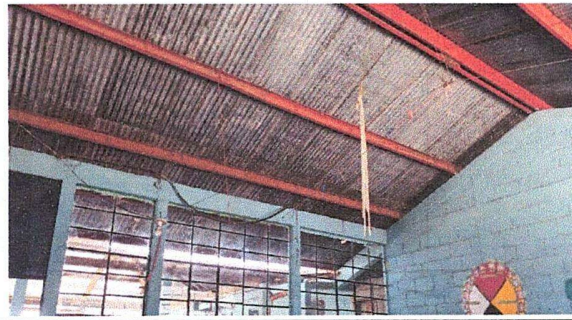
Foto 2: Módulo I, Mantenimiento a estructura de soporte de metal

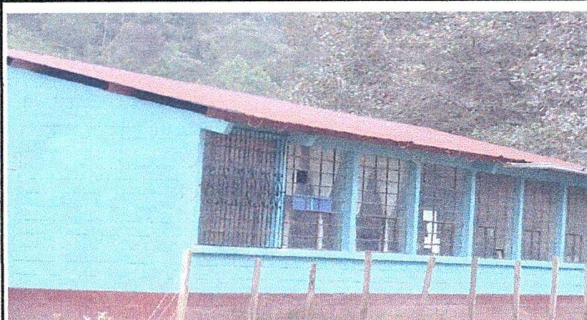
Foto 3: Módulo I, Sustitución de vidrios y Mantenimiento a estructura de metal de ventana

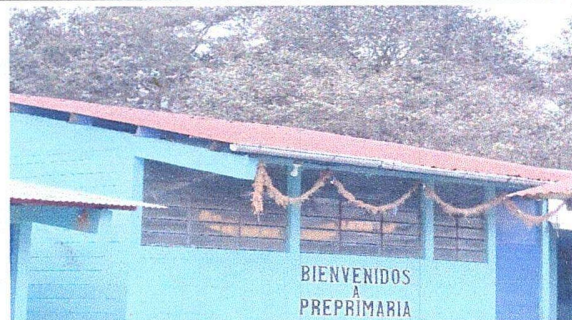
Foto 4: Módulo II, Sustitución de canal de pvc, Sustitución de soporte o pescante para canal y Reparación de bajada de agua pluvial, tubo PVC 3"
