SITUACIÓN DEFICIENCIAS DETERMINADAS

| DEPARTAMENTO: | QUICHÉ | MUNICIPIO: | SAN MIGUEL USPANTÁN |
| NOMBRE DEL ESTABLECIMIENTO: | EORM | DIRECCIÓN DEL ESTABLECIMIENTO: | Caserío Xepequen |
| CÓDIGO DEL ESTABLECIMIENTO: | 14-15-6101-43 | FECHA: | 10/03/2025 |

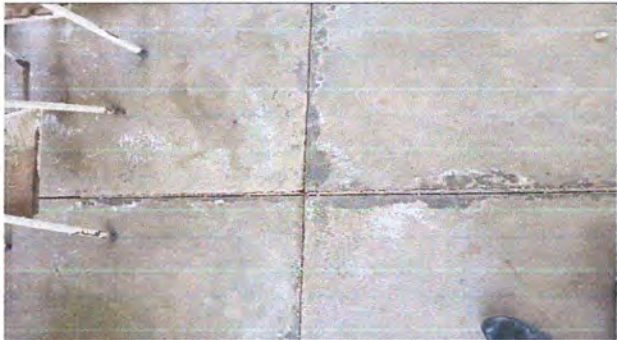
FOTO 1: MODULO 1: SUSTITUCIÓN DE PISO DE CEMENTO LIQUIDO POR PISO CERAMICO

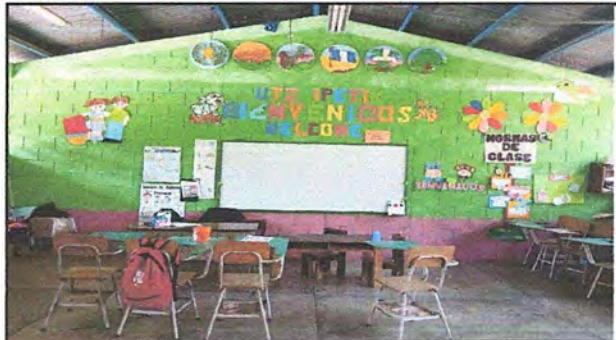
FOTO 2: MODULO 1: REPELLO DE MURO

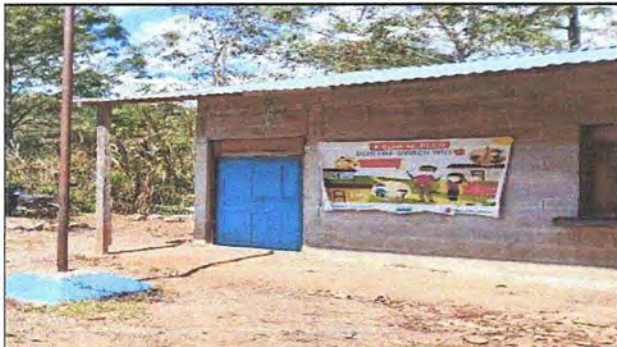
FOTO 3: COCINA: SUSTITUCIÓN DE LÁMINA, POR LÁMINA TROQUELADA ALUZINC CALIBRE 26

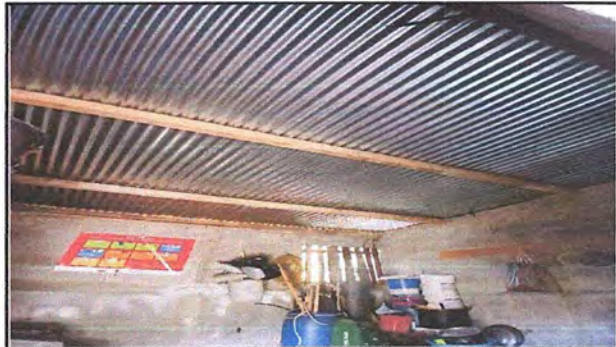
FOTO 4: COCINA: SUSTITUCIÓN DE ESTRUCTURA DE SOPORTE DE MADERA POR METAL

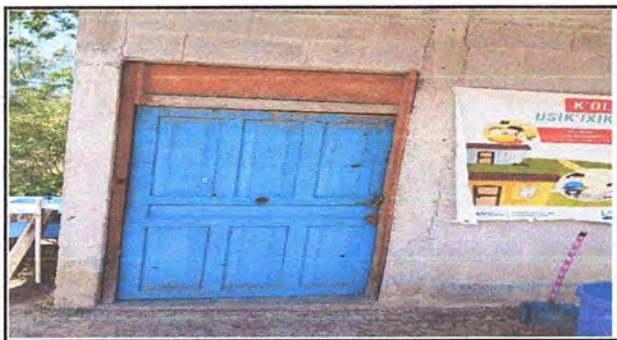
FOTO 5: COCINA: SUSTITUCIÓN DE PUERTA

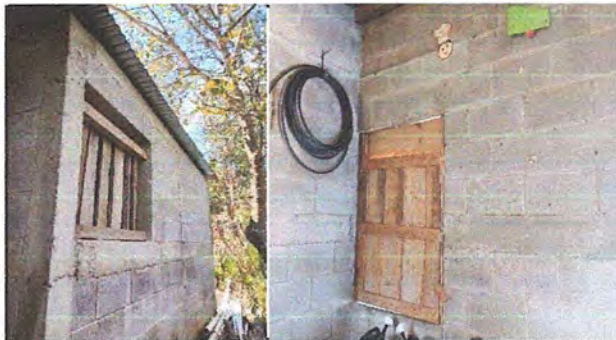
FOTO 6: COCINA: SUSTITUCIÓN DE VENTANA DE MADERA POR METAL MAS VIDRIO

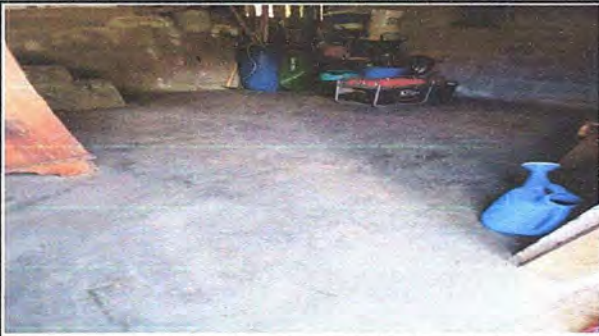
FOTO 7: COCINA: SUSTITUCIÓN DE PISO DE TORTA DE CONCRETO POR PISO CERAMICO

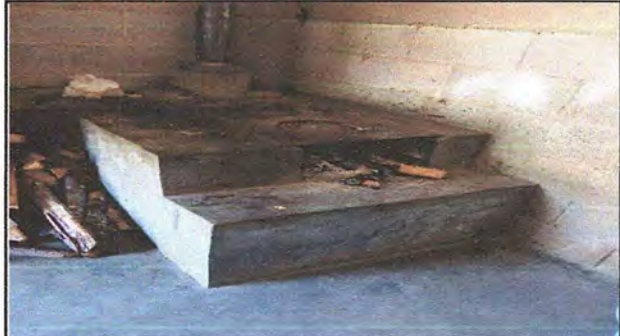
FOTO 8: COCINA: INSTALCIÓN DE AZULEJO EN ESTUFA RURAL

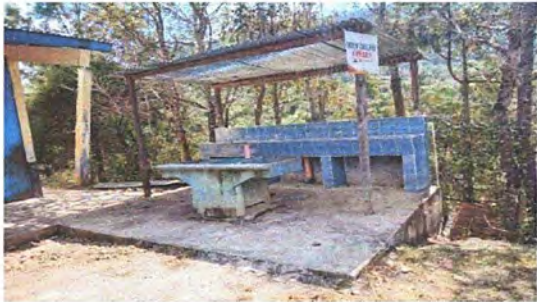
FOTO 9: ÁREAS EXTERIORES: INSTALACIÓN DE PILA
