# REGISTRO FOTOGRÁFICO PROGRAMA DE MANTENIMIENTO DE EDIFICIOS ESCOLARES PÚBLICOS

SITUACIÓN DEFICIENCIAS DETERMINADA: PREVIO ☒ DURANTE ☐ POSTERIOR ☐

| NOMBRE DEL ESTABLECIMIENTO: | ESCUELA OFICIAL RURAL MIXTA | DIRECCIÓN DEL ESTABLECIMIENTO: | CASERÍO SEGUNDO CENTRO CHAOJ |
| CÓDIGO DEL ESTABLECIMIENTO: | 14-16-0020-43 | FECHA: | 4/03/2025 |

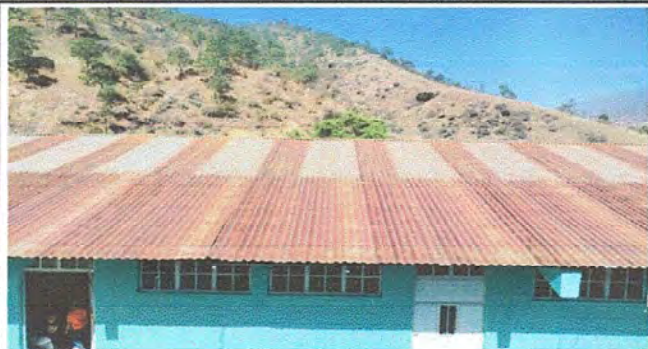
Foto1: MODULO 1: Sustitución de lamina troquelada aluzink calibre 26

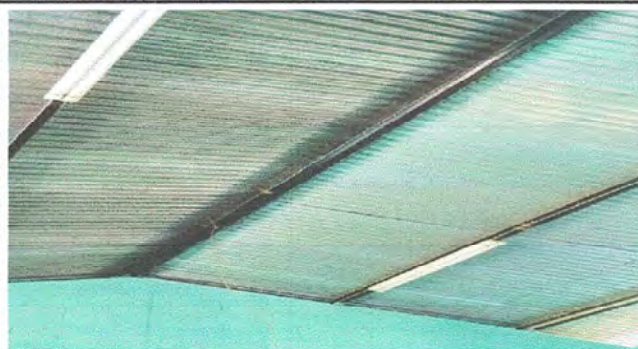
Foto 2: MODULO 1: Mantenimiento a estructura de soporte de metal

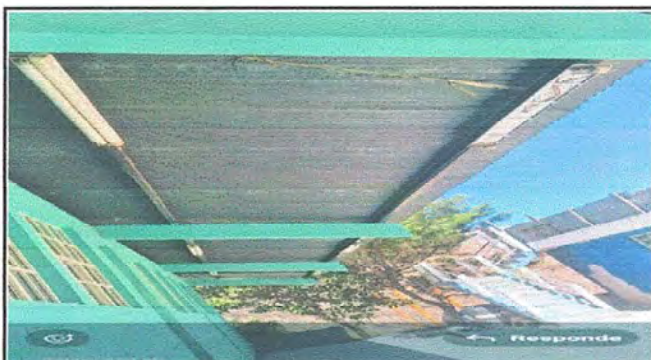
Foto 3: MODULO 1: Sustitución de focos ahorradores

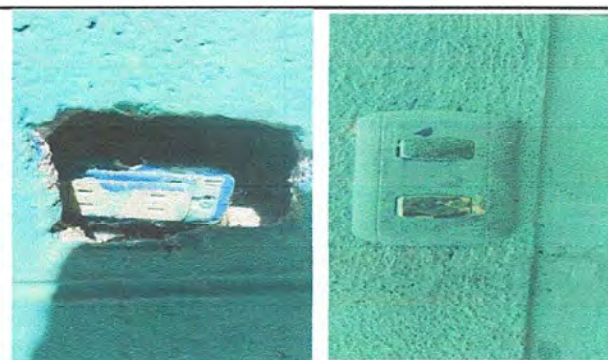
Foto 4: MODULO 1: Sutiución de interruptores dobles y toma corrientes dobles

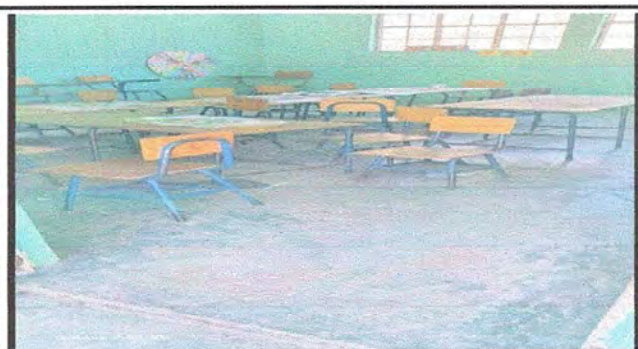
Foto 5: MODULO 1: Sustitución de piso de torta de concreto por ceramico

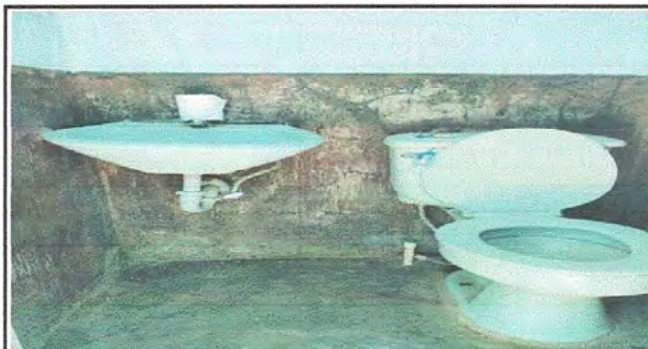
Foto 6: MODULO 2: Suministro e instalación de azulejo

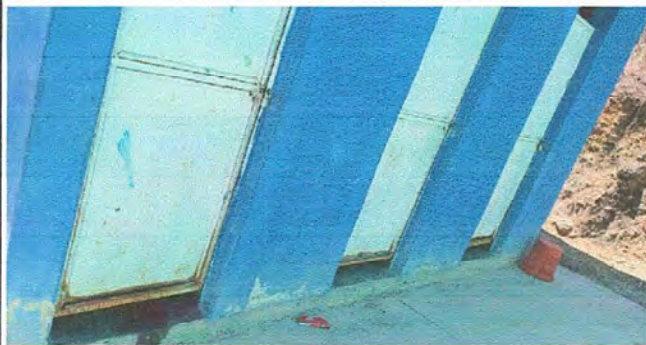
Foto 7: MODULO 2: Mantenimiento a estructura de puerta

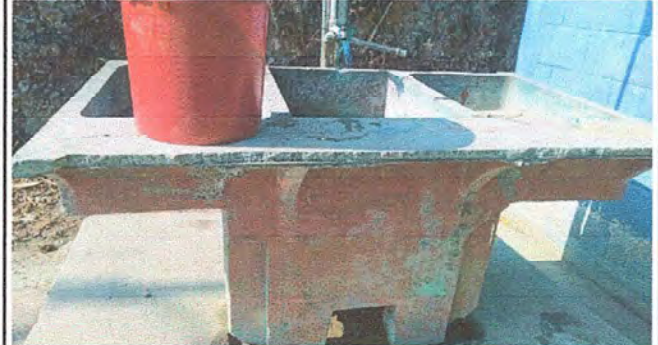
Foto 8: MODULO 2: Sustitución de pila de cemento de dos lavaderos

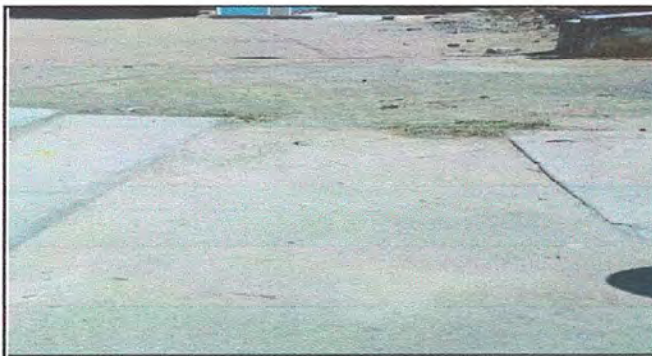
Foto 9: Patio reparación de planchas de concreto

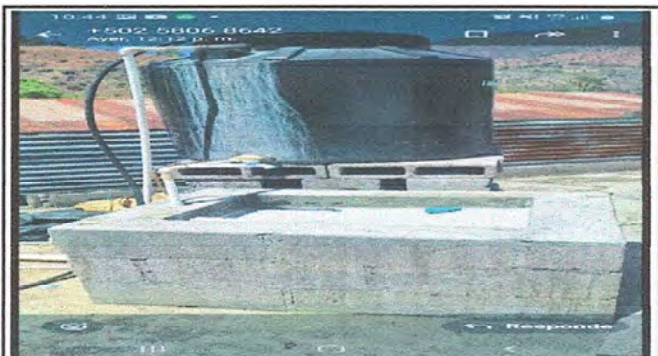
Foto 10: MODULO 3: Sustitución de deposito de agua de 1,100 litros
