SITUACIÓN DEFICIENCIAS DETERMINADAS

| NOMBRE DEL | Escuela Oficial Rural Mixta | DIRECCIÓN DEL | Caserío Patzajel |
| ESTABLECIMIENTO: | 14-16-0023-43 | FECHA: | 20/03/2025 |

REGISTRO FOTOGRÁFICO  
PROGRAMA DE MANTENIMIENTO DE EDIFICIOS ESCOLARES PÚBLICOS

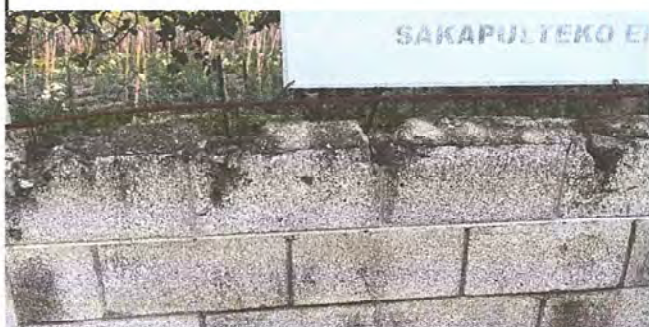
Foto 7 Módulo 1: Reparación de muro perimetral de blok

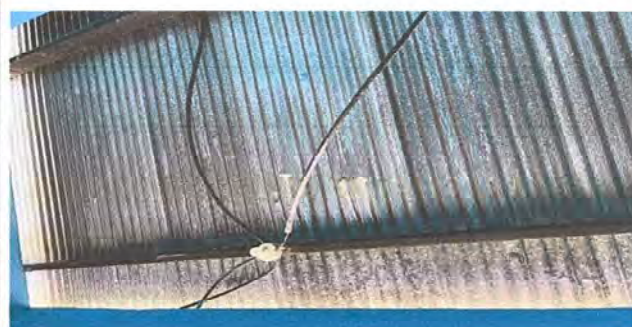
Foto 8 Módulo 1: Instalación de unidad de luz (Incluyendo interruptor, ducto y cableado)

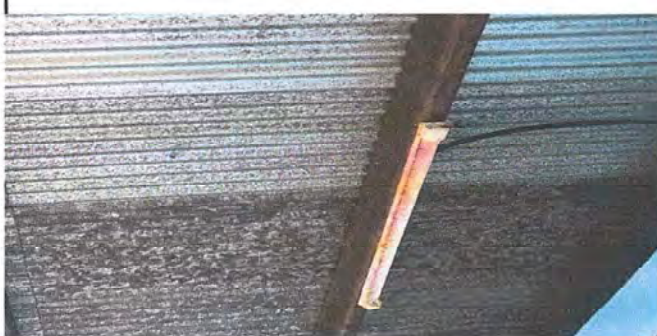
Foto 9 Módulo 1: Sustitución de lamparas led

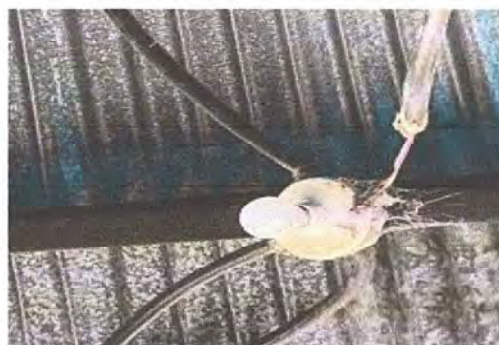
Foto 10 Módulo 1: Sustitución de Plafoneras

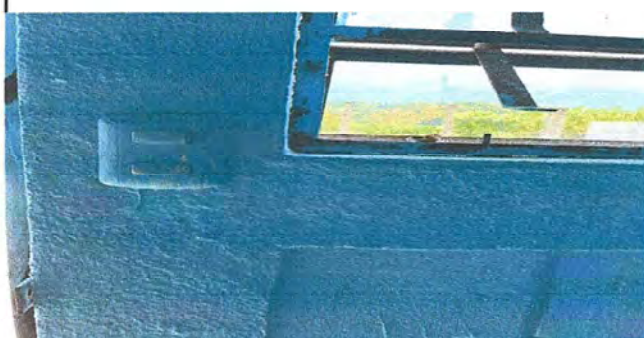
Foto 11 Módulo 1: Sustitución de Interruptor doble

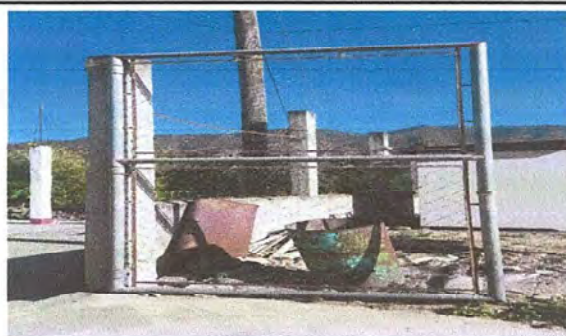
Foto 12 Módulo 1: Mantenimiento a portones de metal

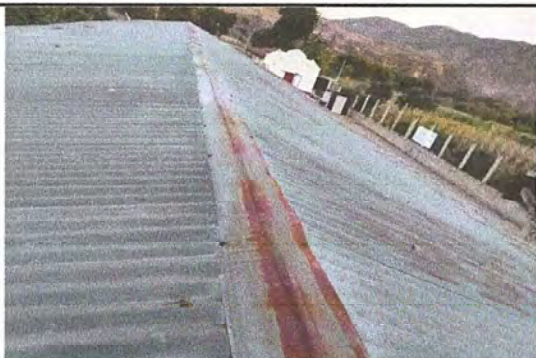
Foto 1 Módulo 1: Sustitución de lámina, por lámina troquelada calibre 26

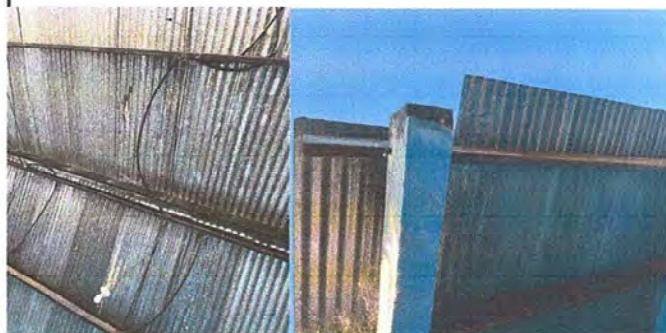
Foto 2 Módulo 1: Sustitución de estructura de soporte de metal, por metal

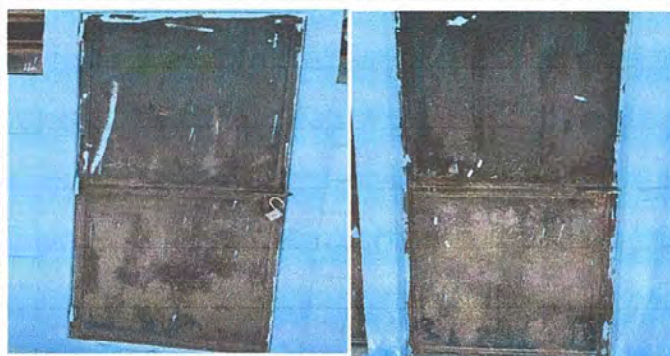
Foto 3 Módulo 1: Mantenimientos a estructura de puerta (lijado, cambio de tubo, cepillado, sujeciones, aplicación de pintura)

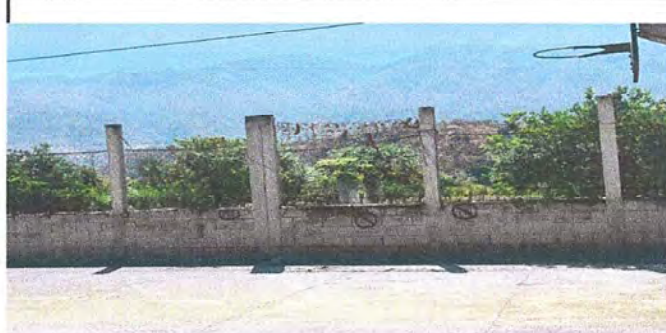
Foto 4 Módulo 1: Pintura de muros exteriores e interiores

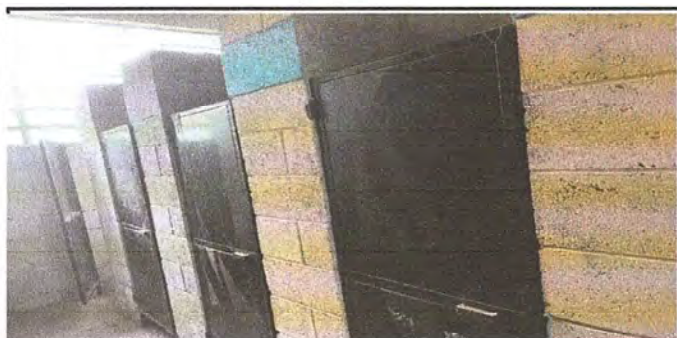
Foto 5 Módulo 1: Mantenimiento de estructura de puerta (lijado, cambio de tubo, cepillado, sujeciones, aplicación de pintura) a puertas de servicios sanitarios

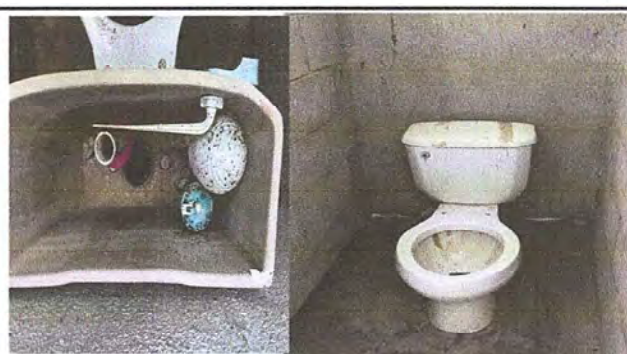
Foto 6 Módulo 1: Sustitución de inodoros
