SITUACIÓN DEFICIENCIAS DETERMINADAS

| NOMBRE DEL ESTABLECIMIENTO: | EORM | DIRECCIÓN DEL ESTABLECIMIENTO: | CASERIO SEGUNDO CENTRO SAN SEBASTIAN |
| CÓDIGO DEL ESTABLECIMIENTO: | 14-16-0036-43 | FECHA: | 20/03/2025 |

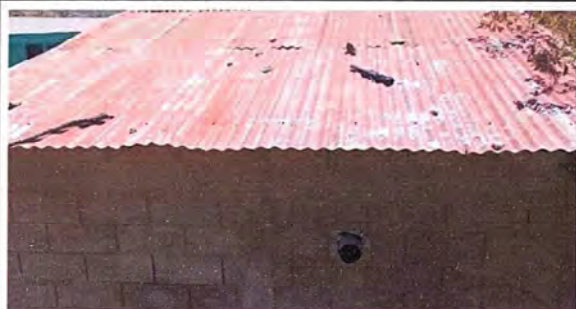
FOTO No. 1 MODULO 1: Sustrución de techo de lamina.

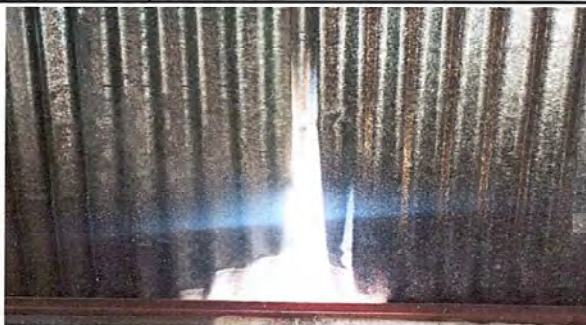
FOTO No. 2 MODULO 1: Sustrución de estructura de soporte.

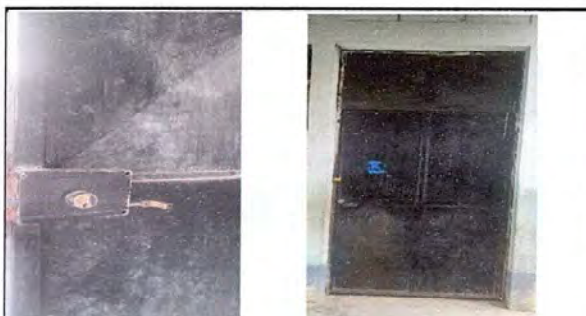
FOTO No. 3 MODULO 1: Manttenimiento de estructura de puertas.

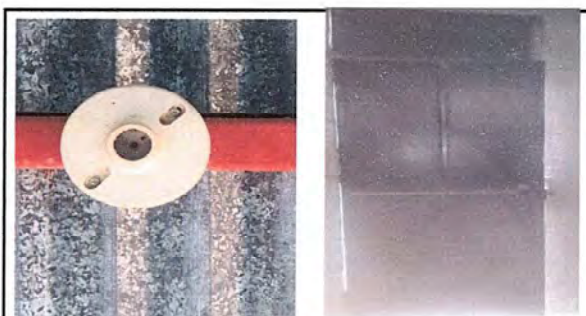
FOTO No. 4 MODULO 1: Sustrución de plafoneras y mantenimiento de puertas.

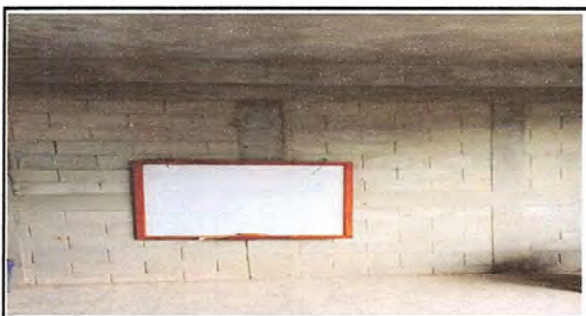
FOTO NO. 5 MODULO 2: Pintura en el interior.

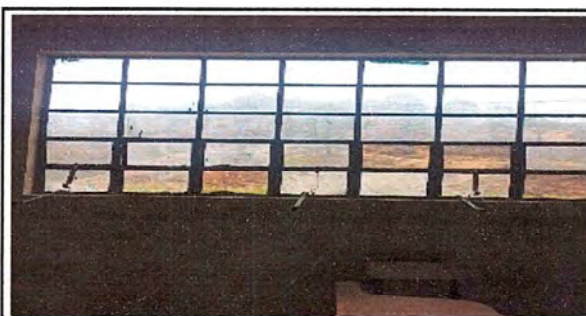
FOTO No. 6 Foto : MODULO: 2 Mantenimiento de estructura de ventanas.

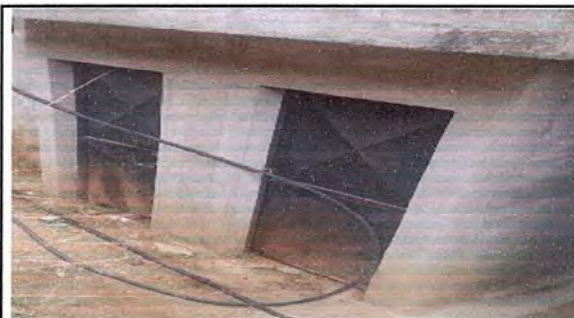
FOTO No. 9 MODULO 3: Mantenimiento de estructura puertas y pintura de sanitarios.

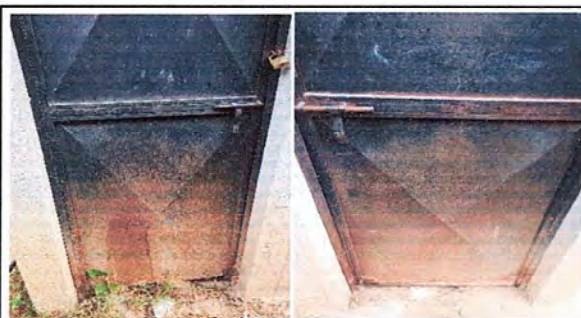
FOTO No. 10 MODULO 3: Mantenimiento de estructura purtas de sanitarios.

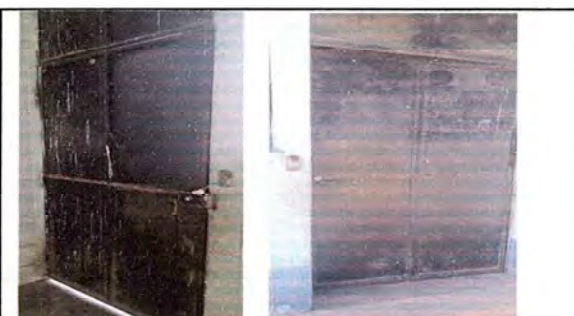
FOTO No. 11 MODULO 4: Mantenimiento de estructura de puertas.

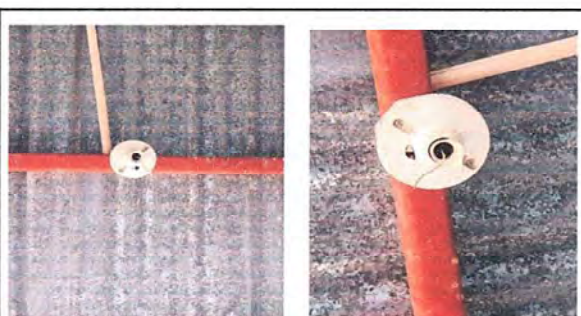
FOTO No. 12 MODULO 4: Sustitucion de unidades de luz.

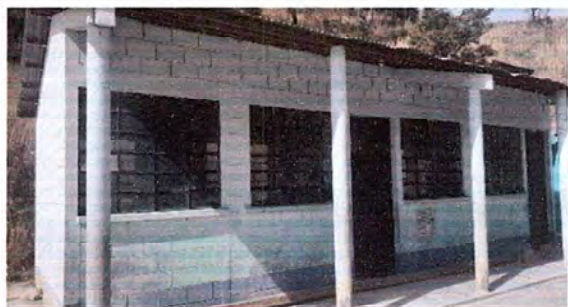
FOTO No. 13 MODULO 4: Pintura en interior y exterior de paredes.

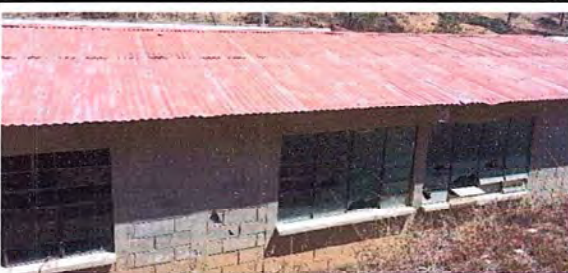
FOTO No. 15 MODULO 4: Sustitucion de lamina por lamina troquelada.

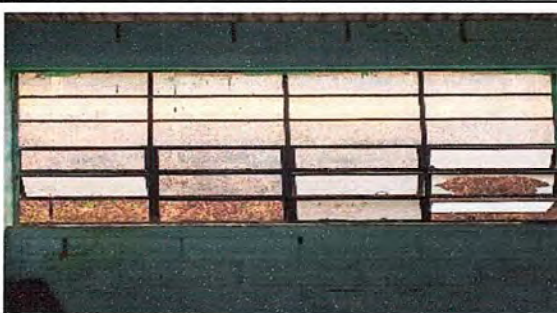
FOTO No. 16 MODULO 4: Mantenimiento de ventanas y sustitucion de vidrios.

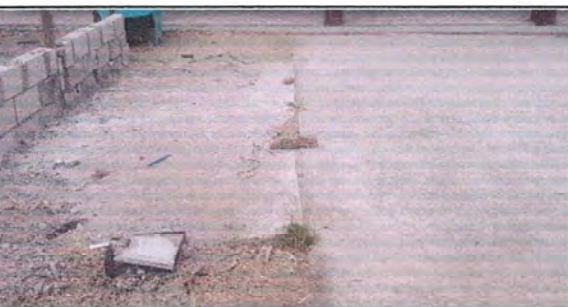
FOTO No. 17 PISO: Reparación de torta de cementos en el patio.

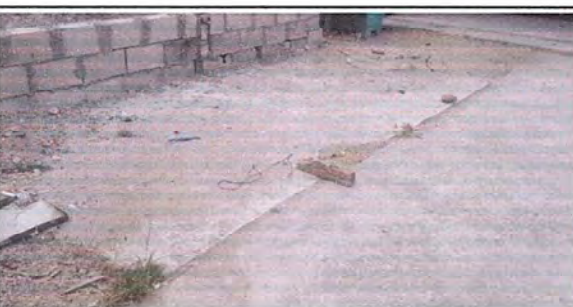
FOTO No. 18 PISO: Reparación de torta de cementos en el patio.
