# REGISTRO FOTOGRÁFICO PROGRAMA DE MANTENIMIENTO DE EDIFICIOS ESCOLARES PÚBLICOS

PRA-FOR-123 Versión 1

| NOMBRE DEL ESTABLECIMIENTO: | Escuela Oficial Rural Mixta | DIRECCIÓN DEL ESTABLECIMIENTO: | Caserío Chuacruz, Aldea Parraxtut |
| CÓDIGO DEL ESTABLECIMIENTO: | 14-16-0040-43 | FECHA: | 10 de marzo de 2025 |

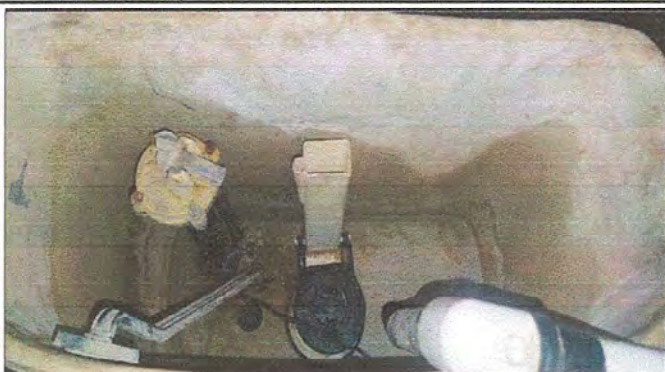
Foto 1: MÓDULO 1 Sustitución accesorios de inodoro

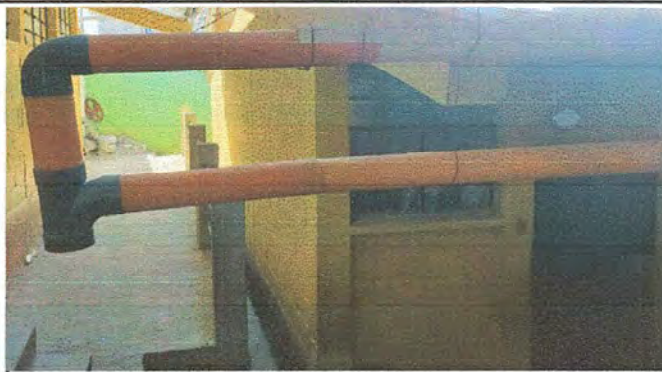
Foto 2: MÓDULO 1 Sustitución de Tubería PVC línea Principal Aguas Pluviales

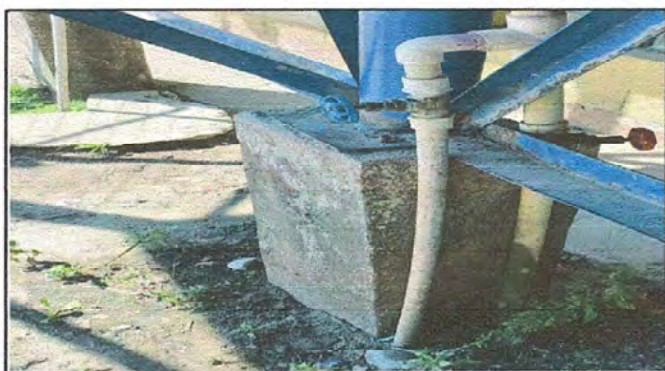
Foto 3: MÓDULO 1 Sustitución de Tubería principal de PVC para agua Potable

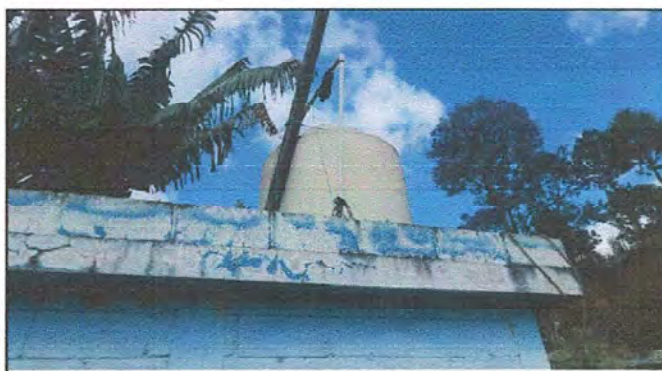
Foto 4: MÓDULO 1 Sustitución de Accesorios depósito de Agua.

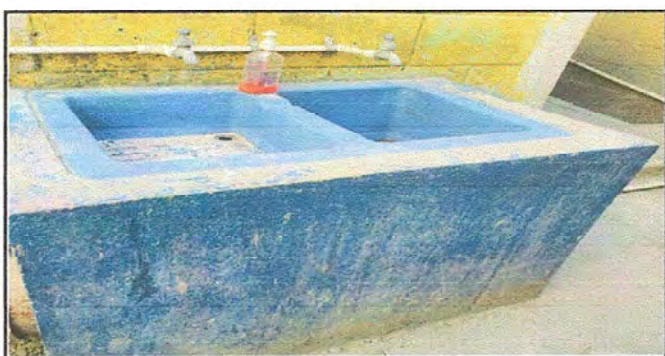
Foto 5: MÓDULO 2 Sustitución de lavamanos

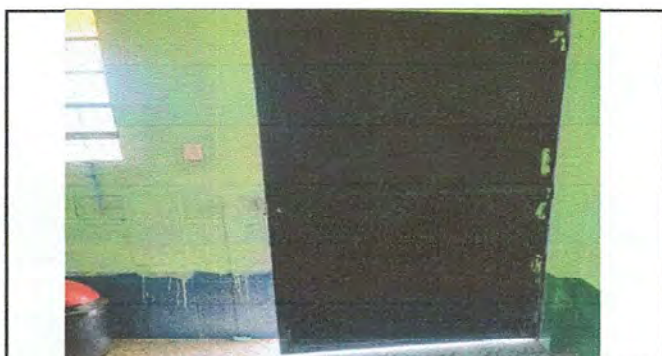
Foto 6: MÓDULO 2 Sustitución de chapas

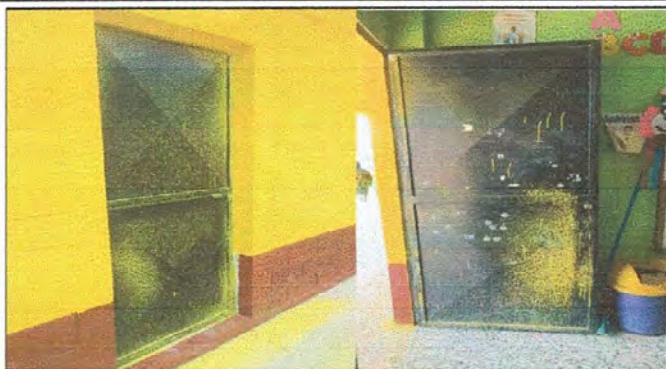
Foto 7: MÓDULO 2 Mantenimiento a estructura de puerta (lijado, cambio de tubo, cepillado, sujeciones, aplicación de pintura).

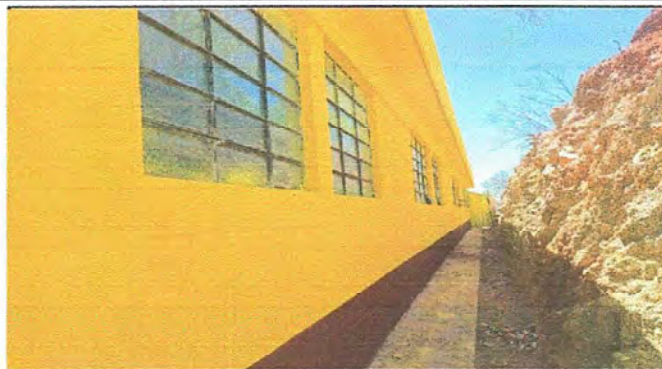
Foto 8: MÓDULO 2 Suministro e instalación de balcon de hierro en ventana.

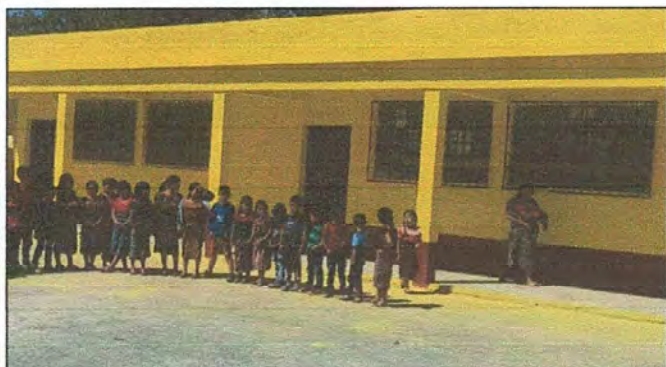
Foto 9: MÓDULO 2 Mantenimiento a balcones de metal.

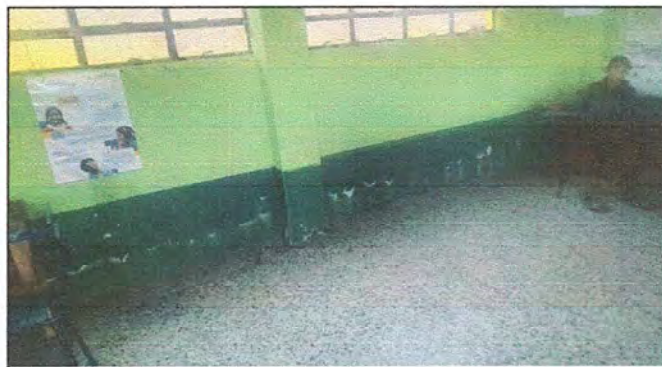
Foto 10: MÓDULO 2 Pintura en muros exteriores e interiores.

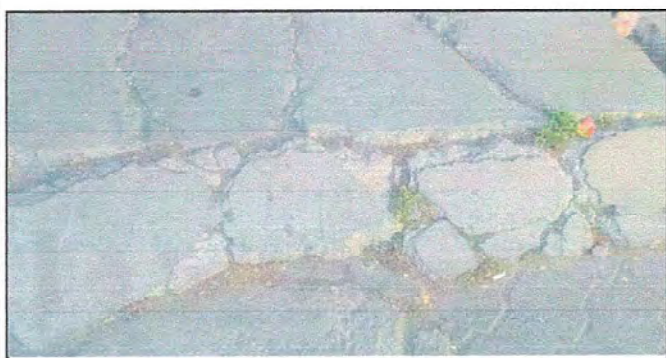
Foto 11: MÓDULO 2 Reparación de Planchas de concreto de patio.

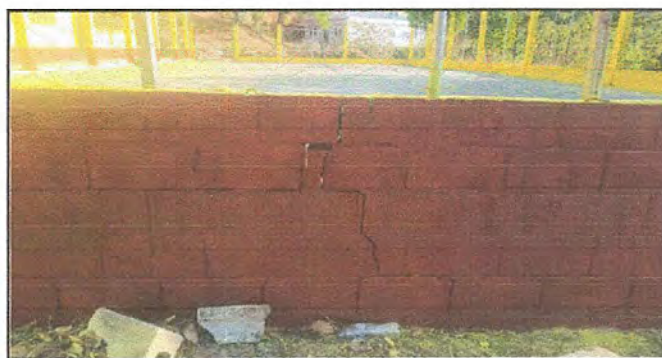
Foto 12: MODULO 2 Reparación de muro de contención

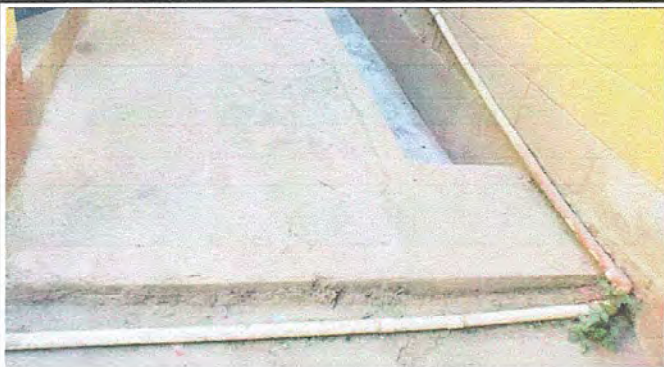
Foto 13: MÓDULO 3 Sustitución de tubería línea principal.

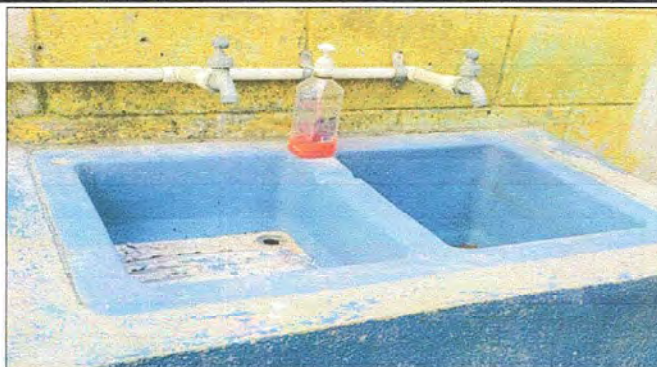
Foto 14: MÓDULO 3 Sustitución de llave de Chorro

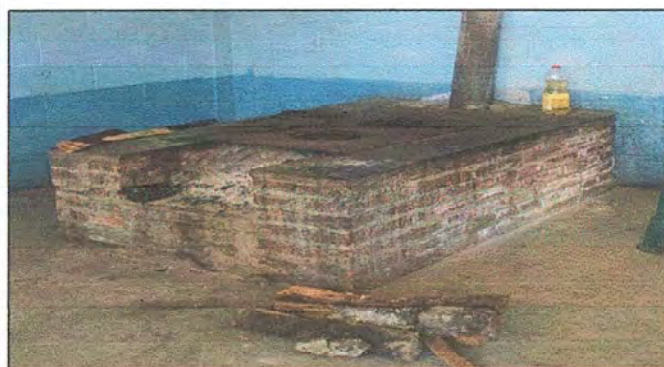
Foto 15: MÓDULO 3 Mantenimiento a Estufa Rural

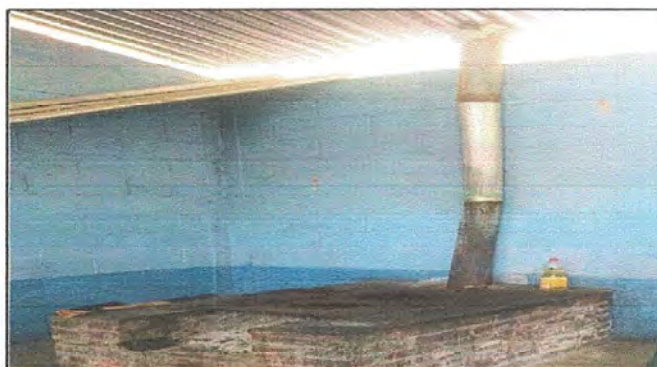
Foto 16: MÓDULO 3 Sustitución de Chimenea de Metal.

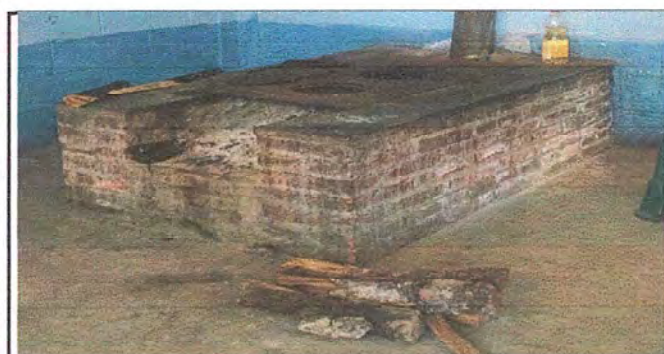
Foto 17: MÓDULO Instalación de Azulejo en estufa rural.

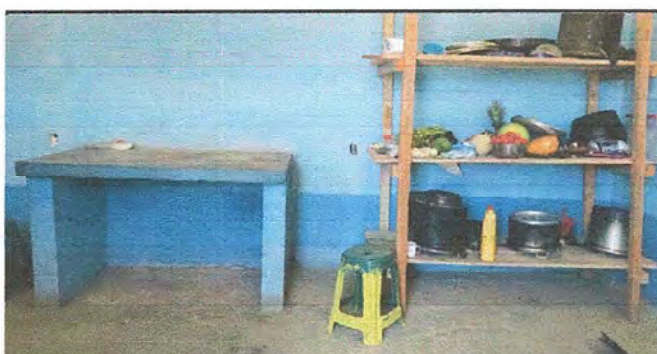
Foto 18: MODULO 3 Reparación de azulejo en muebles de concreto de cocina.

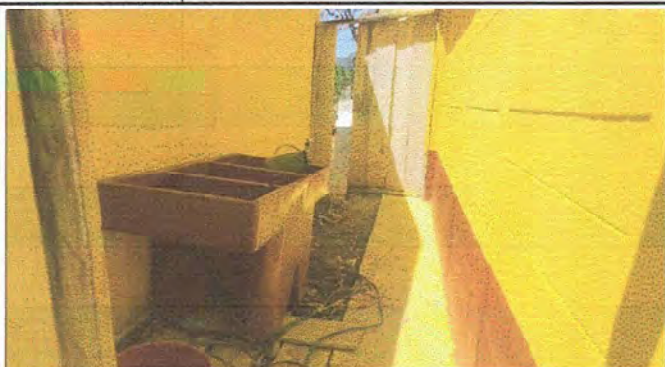
Foto 19: MÓDULO 3 Sustitución de pila plástica de dos lavaderos

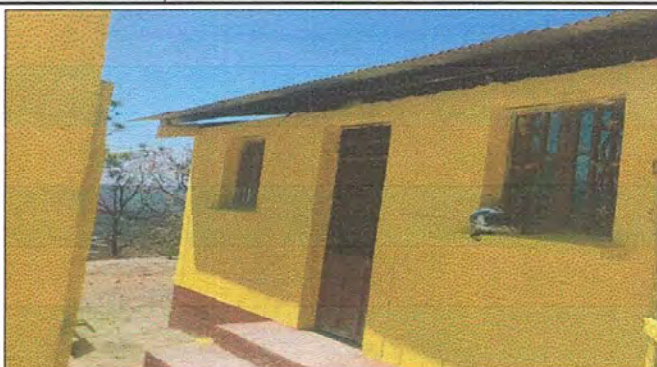
Foto 20: MÓDULO 3 Suministro e instalación de balcón de hierro en ventana.

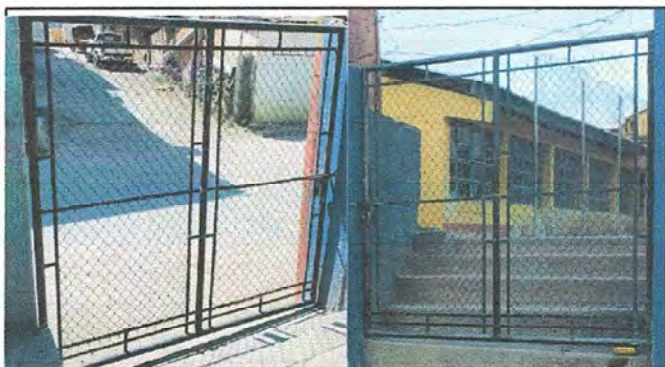
Foto 21: MÓDULO 4 Sustitución de Porton

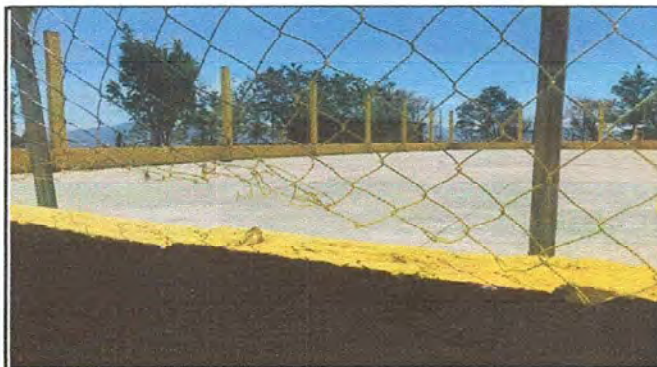
Foto 22: MÓDULO 4 Reparación de tubo HG y malla galvanizada.
