REGISTRO FOTOGRÁFICO  
PROGRAMA DE MANTENIMIENTO DE EDIFICIOS ESCOLARES PÚBLICOS

SITUACIÓN DEFICIENCIAS DETERMINADAS:

| NOMBRE DEL ESTABLECIMIENTO: | COPB | DIRECCIÓN DEL ESTABLECIMIENTO: | Caserío Primer Centro Rio Blanco |
| CÓDIGO DEL ESTABLECIMIENTO: | 14-16-0067-41 | FECHA: | 6/03/2025 |

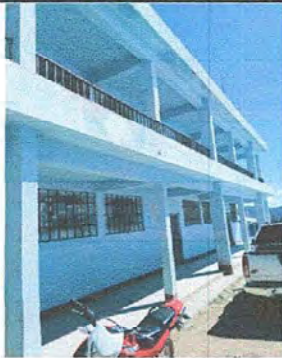
Foto13: Módulo 4. aplicación de pintura en muros exteriores e interiores

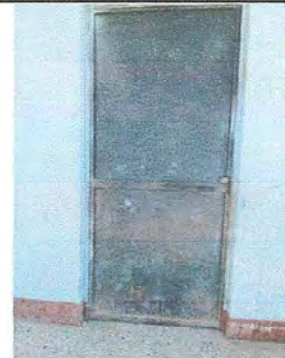
Foto 14: Módulo 4 Mantenimiento de puertas de metal

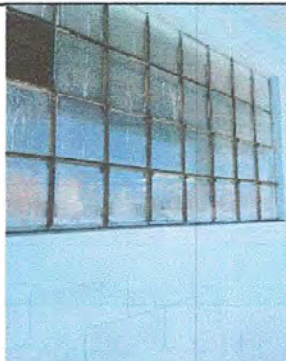
Foto 15: Módulo 4. Sustitución de vidrios y mantenimiento de estructura de metal de ventana

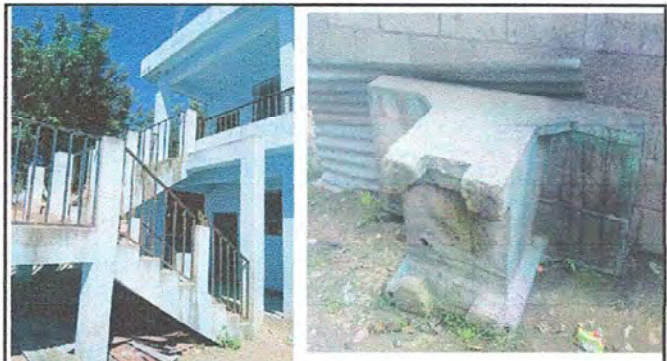
Foto 16: Módulo 4. Mantenimiento de barandas y sustitución de pila

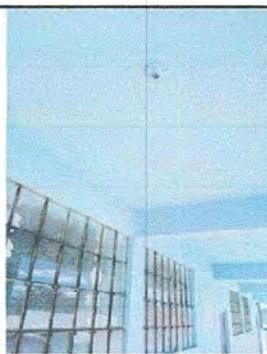
Foto 17: Módulo 4 sustitución de focos ahorradores

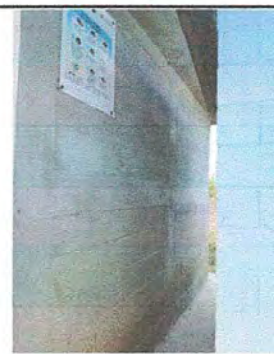
Foto 18: Módulo 5. aplicación de pinturas en muros exteriores e interiores

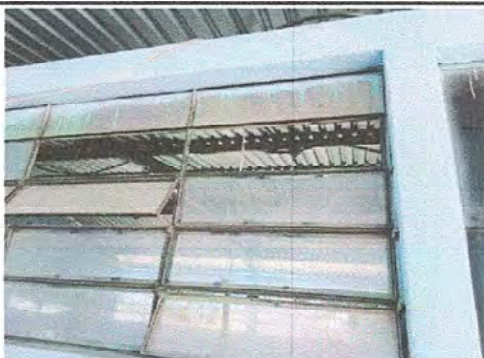
Foto7: Módulo 2 Sustitución de vidrios y mantenimiento de estructura de metal de ventana

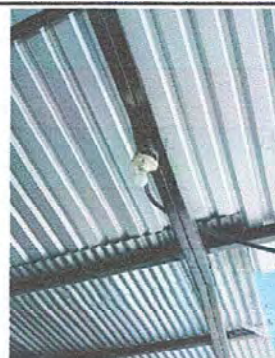
Foto 8: Módulo 2. Sustitución de plafoneras y focos ahorradores

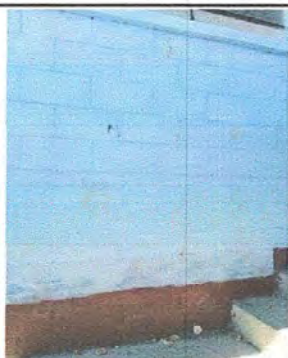
Foto 9: Módulo 3. Aplicación de pintura en muros exteriores e interiores

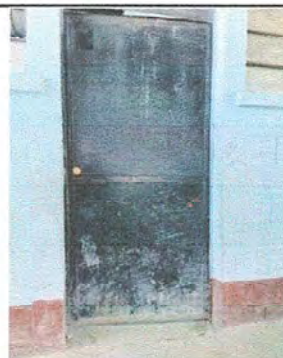
Foto 10: Módulo 3. Mantenimiento de puertas de metal

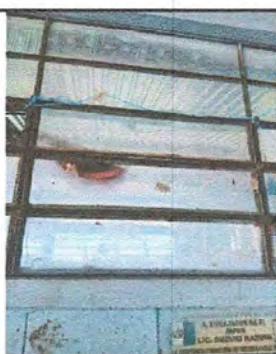
Foto 11: Módulo 3 Sustitución de vidrios y mantenimiento de estructura de metal de ventana

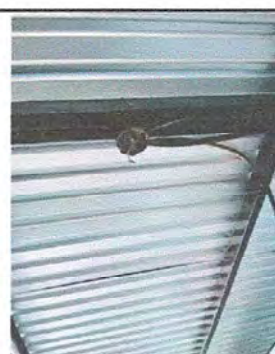
Foto 12: Módulo 3. Sustitución de plafoneras y focos ahorradores

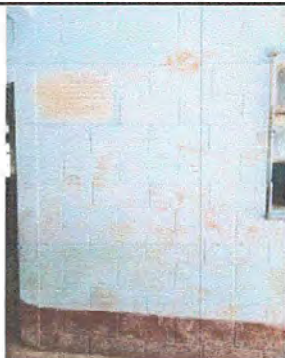
Foto1: Módulo 1. Aplicación de pintura en muros externos e internos

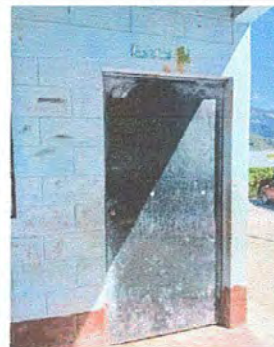
Foto 2: Módulo 1. Mantenimiento de puertas de metal

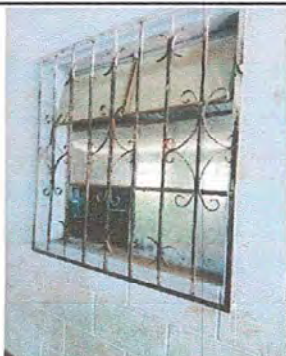
Foto 3: Módulo 1. Sustitución de vidrios, mantenimiento de balcones y mantenimiento de estructura de metal de ventana

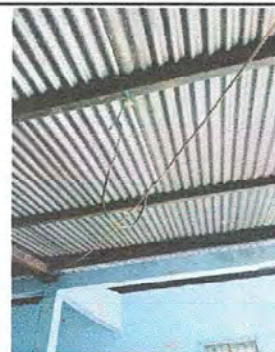
Foto 4: Módulo 1 Sustitucion de focos, plafoneras e instalación de luz

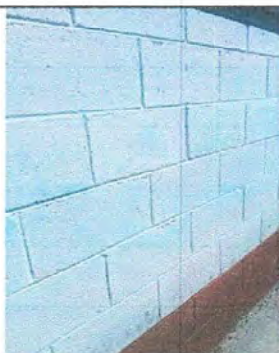
Foto 5: Módulo 2. Aplicación de pintura en muros exteriores e interiores

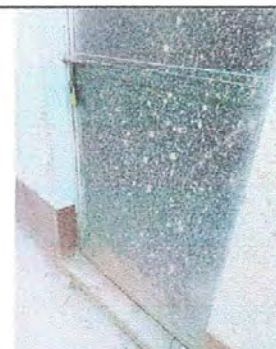
Foto 6: Módulo 2. Mantenimiento de puertas de metal

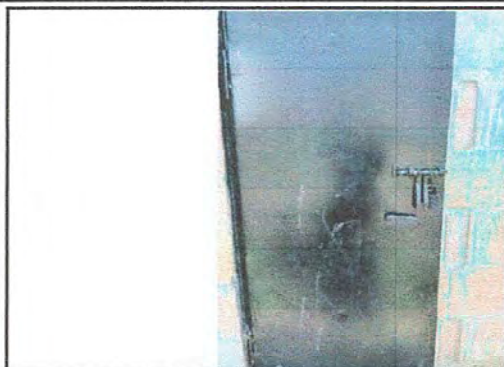
Foto 19: Módulo 5. Mantenimiento de puertas

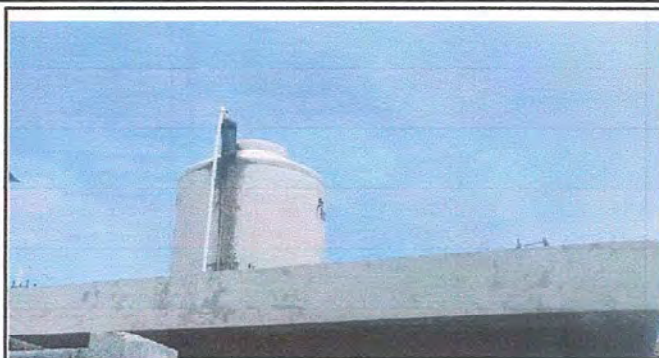
Foto 20: Módulo 5. Sustitución de tinaco
