**REGISTRO FOTOGRÁFICO**  
**PROGRAMA DE MANTENIMIENTO DE EDIFICIOS ESCOLARES PÚBLICOS**

SITUACIÓN DEFICIENCIAS DETERMINADAS

| NOMBRE DEL ESTABLECIMIENTO: | Escuela Oficial Rural Mixta | DIRECCIÓN DEL ESTABLECIMIENTO: | Cantón Xetemabaj |
| CÓDIGO DEL ESTABLECIMIENTO: | 14-17-0693-43 | FECHA: | 10/03/2025 |

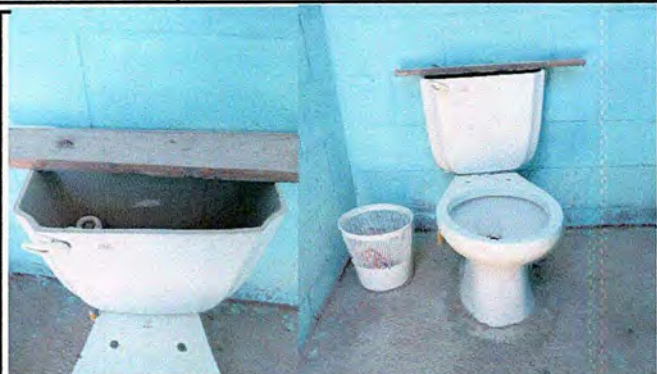
Foto 1: Módulo 1 Sustitución de Inodoros

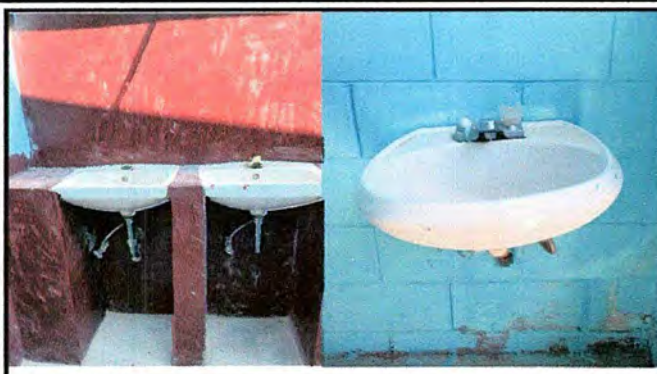
Foto 2: Módulo 2 Sustitución de Lavamanos

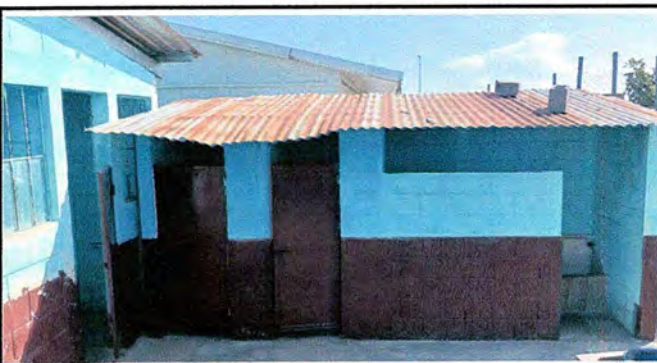
Foto 3: Módulo 1 Sustitución de lámina, por lámina troquelada aluzinc calibre 26

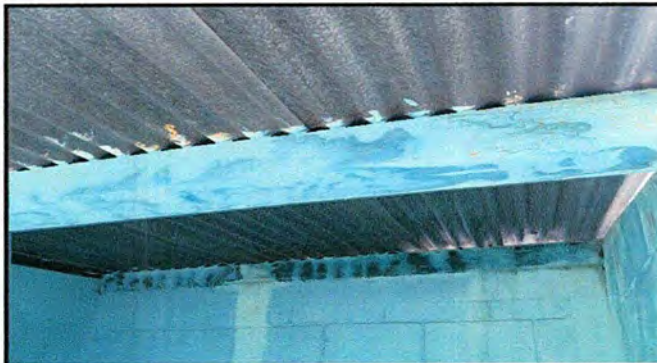
Foto 4: Módulo 1 Sustitución de soporte de madera por metal

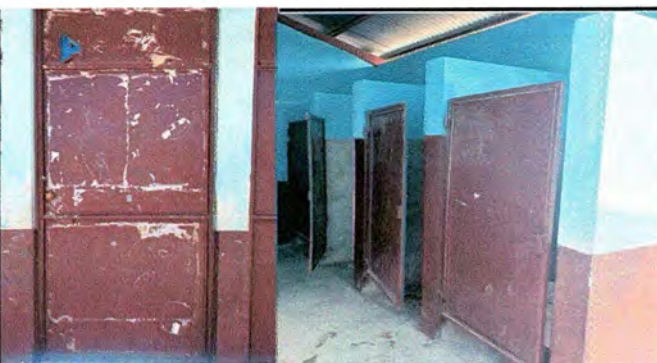
Foto 5: Módulo 1 Mantenimiento a estructura de puerta (lijado, cepillado, aplicación de pintura)

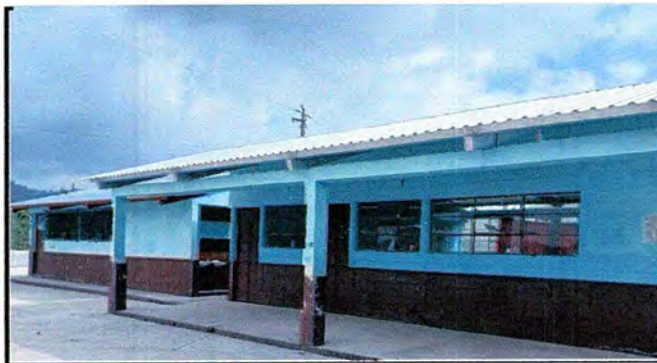
Foto 6: Módulo 1 Suministro e instalación de balcón de hierro en ventanas

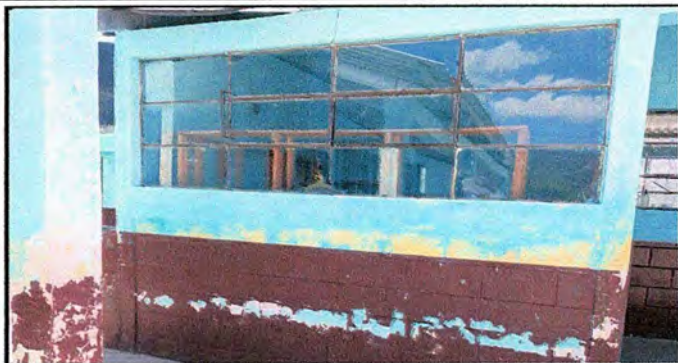
Foto 7: Módulo 2 Suministro e instalación de balcon de hierro en ventanas

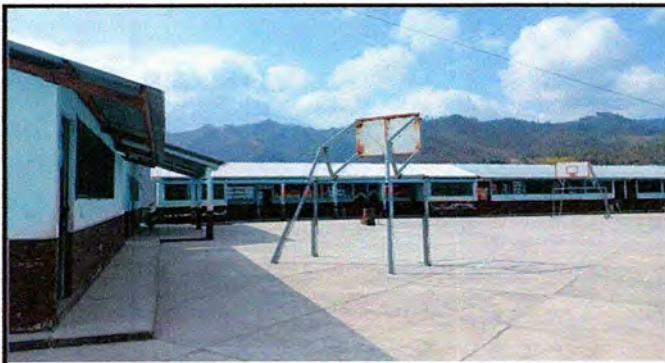
Foto 8: Módulo 3 Pintura en muros interiores y exteriores

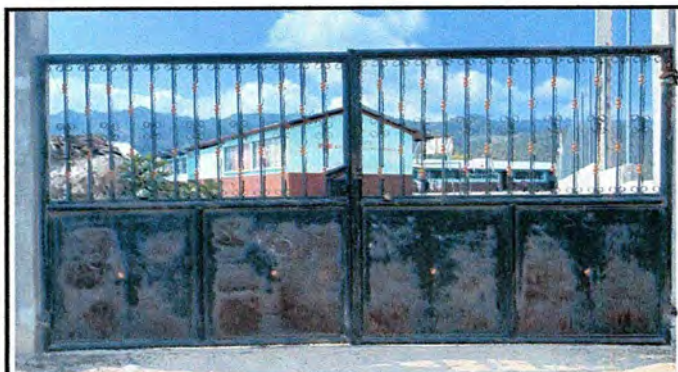
Foto 9: Mantenimiento a porton de metal

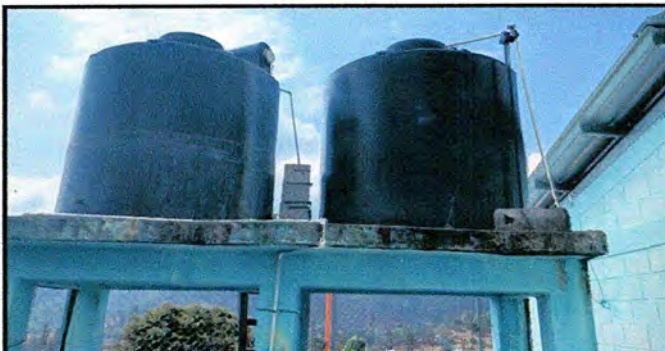
Foto 10: Sustitución de depositos de agua 2500L

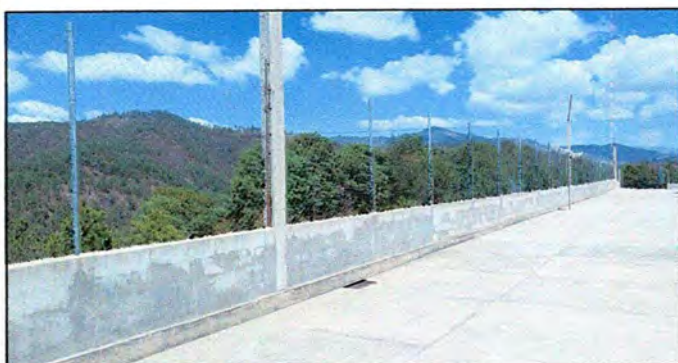
Foto 11: Reparación de tubo HG y malla galvanizada

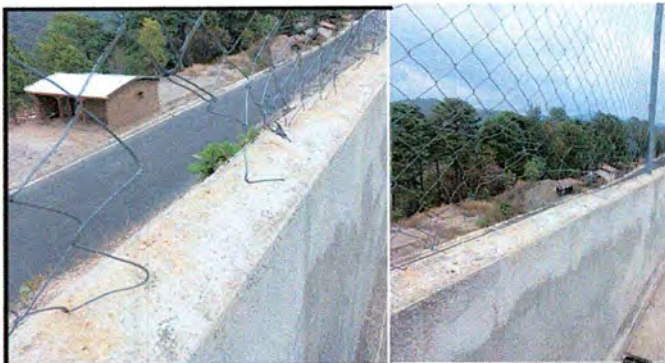
Foto 12: Reparación de tubo HG y malla galvanizada
