SITUACIÓN DEFICIENCIAS DETERMINADAS

| DEPARTAMENTO: | QUICHÉ | MUNICIPIO: | IXCÁN |
| NOMBRE DEL ESTABLECIMIENTO: | ESCUELA OFICIAL RURAL MIXTA | DIRECCIÓN DEL ESTABLECIMIENTO: | ALDEA SAACTÉ II |
| CÓDIGO DEL ESTABLECIMIENTO: | 14-20-0047-43 | FECHA: | 21/07/2025 |

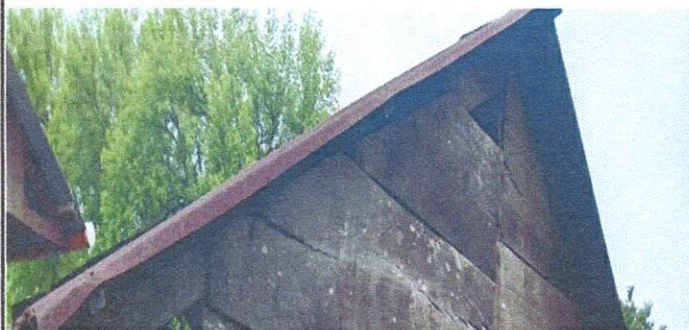
Foto 1: Cubierta de lámina.  
1.1 Sustitución de lámina por lámina troquelada aluzinc calibre 26.

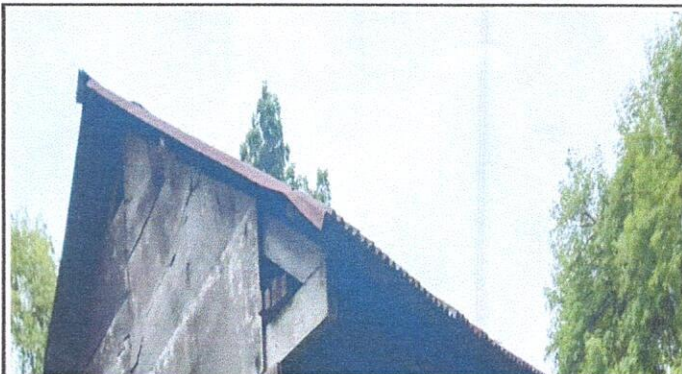
Foto 2: Estructura de techo.  
2.2 Sustitución de estructura de soporte de madera por metal

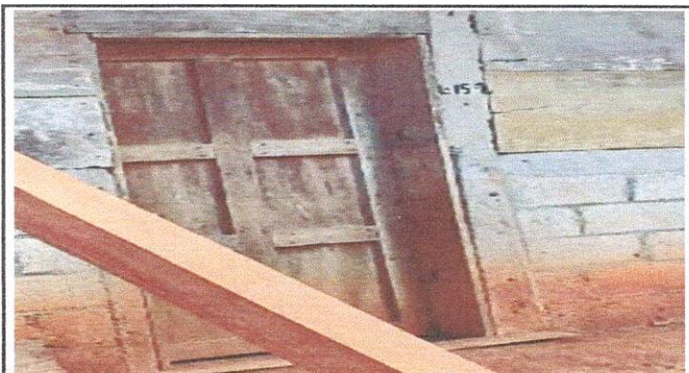
Foto 3: Puertas de metal.  
Sustitución de puertas de madera por metal

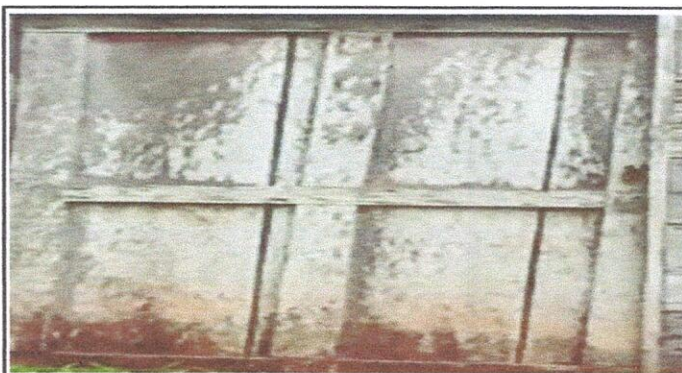
Foto 4: Ventanas.  
4.1 Sustitución de ventanas de madera por balcones

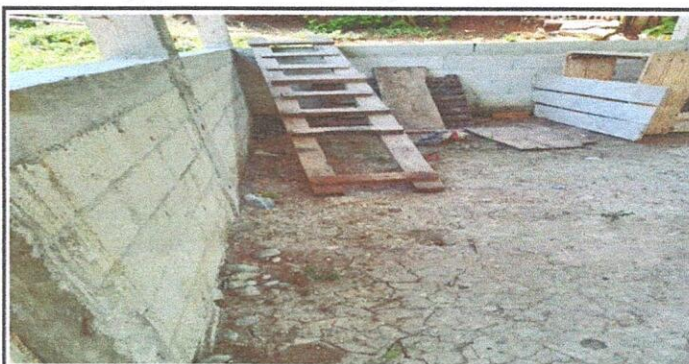
Foto 5: Piso.  
5.1 Reparación de torta de piso de concreto.

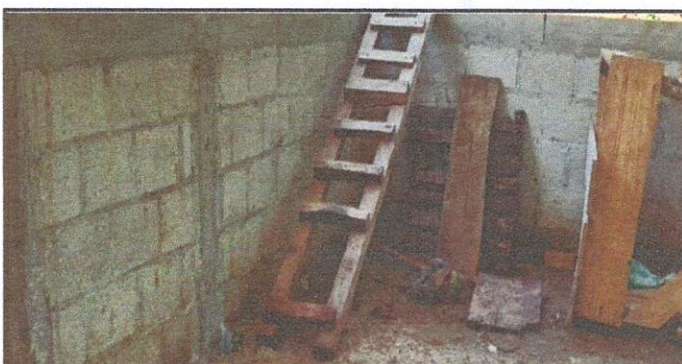
Foto 6: Pintura en Muro exteriores e interiores  
6.1 Pintura en muros exteriores e interiores
