SITUACIÓN DEFICIENCIAS DETERMINADAS

| NOMBRE DEL ESTABLECIMIENTO: | ESCUELA OFICIAL RURAL MIXTA | DIRECCIÓN DEL ESTABLECIMIENTO: | ALDEA LOS OLIVOS |
| CÓDIGO DEL ESTABLECIMIENTO: | 14-20-0065-43 | FECHA: | 22 DE ABRIL DE 2025 |

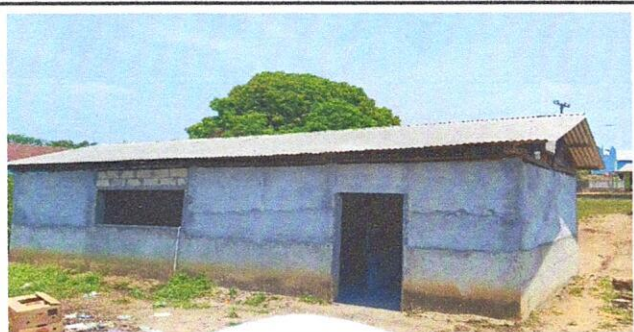
Foto 1: IMAGEN DEL MÓDULO DE COCINA: EN EL QUE SE REQUIERE SUSTITUCIÓN DE LÁMINA POR LÁMINA TROQUELADA ALUZINC CALIBRE 26, CON CAPOTE PARA LÁMINA TROQUELADA DEBIDO A QUE EL TECHO ESTA MUY BAJO Y SE ENCIERRA EL HUMO

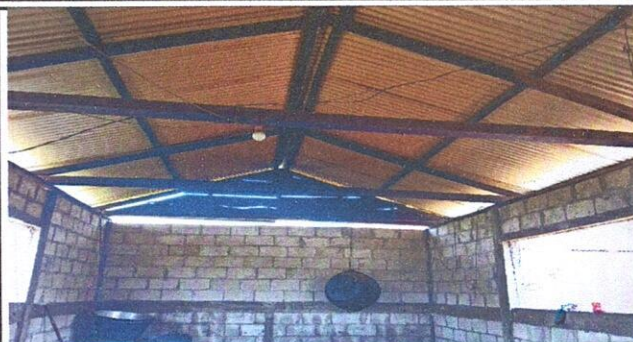
Foto 2: INTERIOR DEL MÓDULO DE COCINA: SE OBSERVA LA ESTRUCTURA DE SOPORTE DE MADERA EL CUAL SE SOLICITA LA SUSTITUCION POR SOPORTE DE METAL.

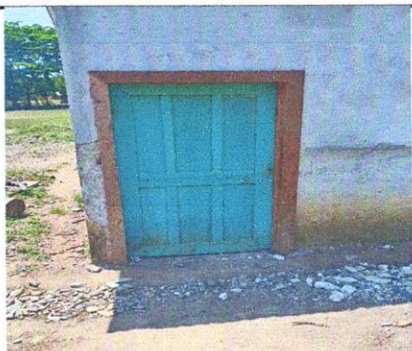
Foto 3: PUERTA DE MÓDULO DE COCINA, ACTUALMENTE CUENTA CON UNA PUERTA DE MADERA, REQUIERE SER SUSTITUDA POR UNA PUERTA MÁS FORMAL

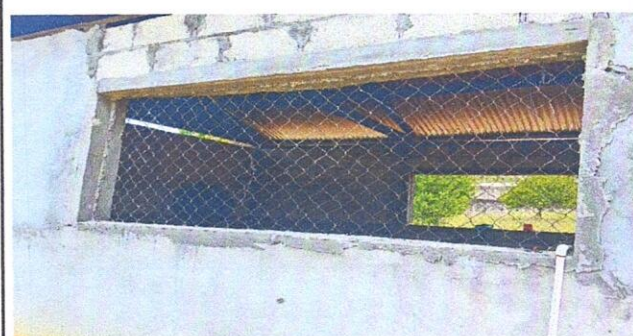
Foto 4: BALCÓN EN MÓDULO DE COCINA, ACTUALMENTE ESTA CERRADO CON MALLA IMPROVISADA, POR LO QUE REQUIERE SER SUSTITUIDO POR BALCONES DE HIERRO EN VENTANA

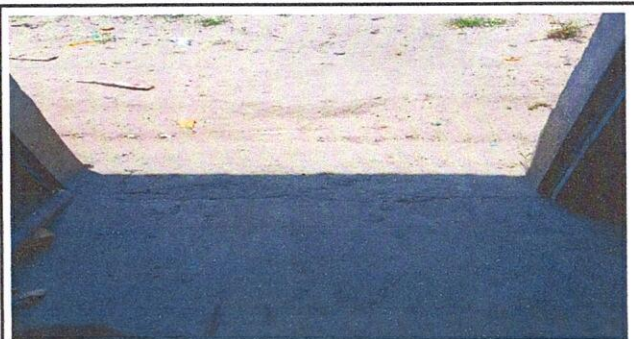
Foto 5: PISO DE SALIDA DE COCINA EN MAL ESTADO, POR LO QUE SE DEBE INALTAR LA TORTA DE CONCRETO, ASI EVITAR QUE CUANDO LLUEVA INGRESE LODO DENTRO DE LA COCINA

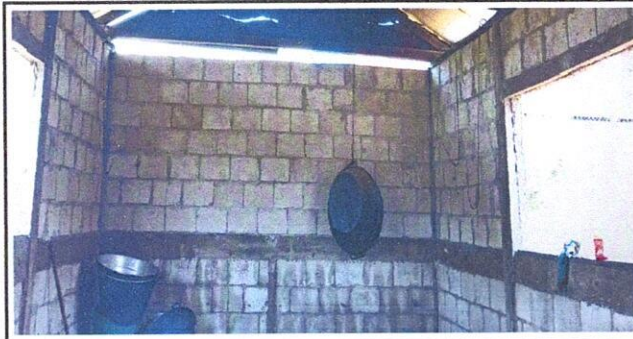
Foto 6: INTERIOR DEL MÓDULO DE COCINA. SE REQUIERE REPELLO TOTAL DEL INTERIOR DE LA COCINA.
