REGISTRO FOTOGRÁFICO  
PROGRAMA DE MANTENIMIENTO DE EDIFICIOS ESCOLARES PÚBLICOS

| NOMBRE DEL ESTABLECIMIENTO: | EODP SOLEDAD AYAU | DIRECCIÓN DEL ESTABLECIMIENTO: | RETALHULEU, RETALHULEU. |
| CÓDIGO DEL ESTABLECIMIENTO: | 11-0001-42 | FECHA: | 12/03/2025 |

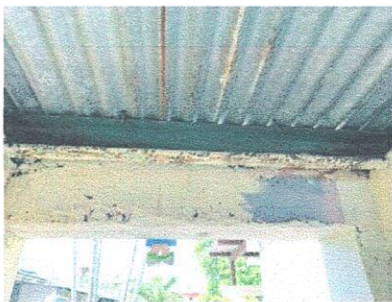
Foto 13: Se observa que el estado de la estructura metálica ya está desgastado por la corrosión

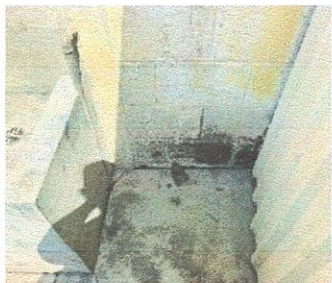
Foto 15: Se observa el espacio donde se requiere la instalación de pila de concreto de 2 lavaderos para los baños.

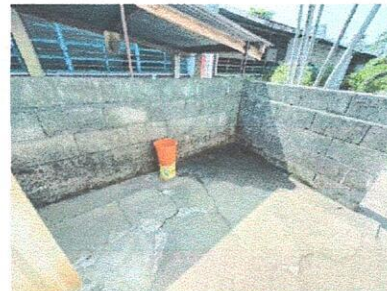
Foto 16: Se determina la necesidad del repello debido al mal estado que provocó la humedad.
