**REGISTRO FOTOGRÁFICO**  
**PROGRAMA DE MANTENIMIENTO DE EDIFICIOS ESCOLARES PÚBLICOS**

SITUACIÓN DEFICIENCIAS DETERMINADAS

| NOMBRE DEL ESTABLECIMIENTO: | Escuela Oficial de Parvulos - EODP Horacio Alejos C. | DIRECCIÓN DEL ESTABLECIMIENTO: | Ruta 6-W Barrio Monterrey, Zona 4 |
| CÓDIGO DEL ESTABLECIMIENTO: | 11-01-0002-42 | FECHA: | 12/03/2025 |

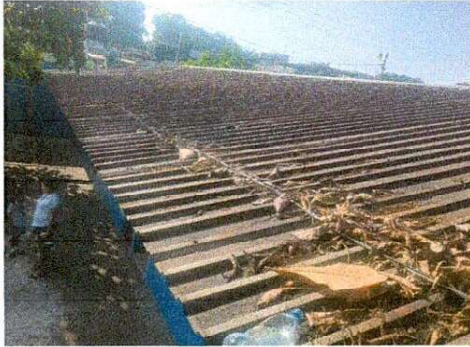
Foto 1: Se observa el mal estado de la lámina, para lo cual se requiere sustitución

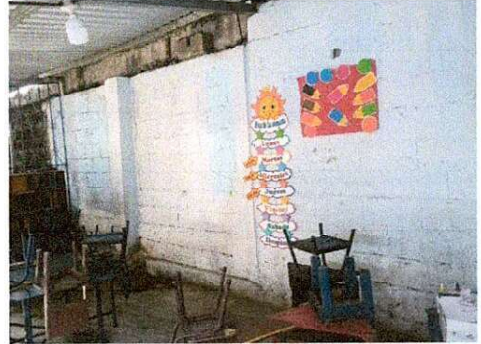
Foto 2: Se observa que los muros no cuentan con repello, en temporada de lluvia, estos se humedecen o se llenan de moho, se requiere repello y cernido.

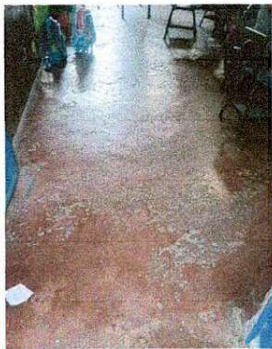
Foto 3: Se observa el deterioro del piso de concreto, se requiere colocar piso cerámico.

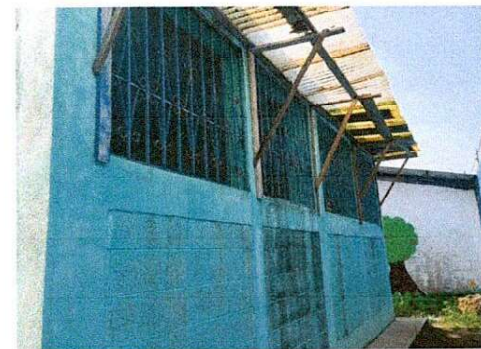
Foto 4: Se observa que las ventanas del aula de Etapa 3 sección A, esta descubierto, en temporada de lluvia se moja todo el piso lo que puede causar un accidente con los niños.

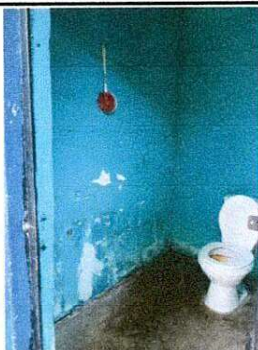
Foto 5: Se observa el piso y las paredes de los baños, se requiere colocar piso cerámico y azulejo.

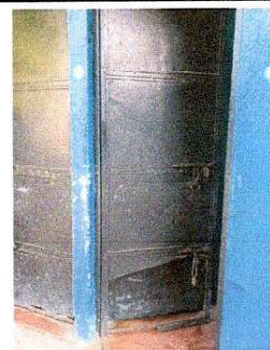
Foto 6: Se observa el mal estado de las puertas de los sanitarios, requieren mantenimiento correctivo.
