SITUACIÓN DEFICIENCIAS DETERMINADAS

| NOMBRE DEL ESTABLECIMIENTO: | EODP ANEXA A EORM | DIRECCIÓN DEL ESTABLECIMIENTO: | SECTOR LA MONTAÑA |
| CÓDIGO DEL ESTABLECIMIENTO: | 11-01-0006-42 | FECHA: | 23/09/2025 |

# REGISTRO FOTOGRÁFICO PROGRAMA DE MANTENIMIENTO DE EDIFICIOS ESCOLARES PÚBLICOS

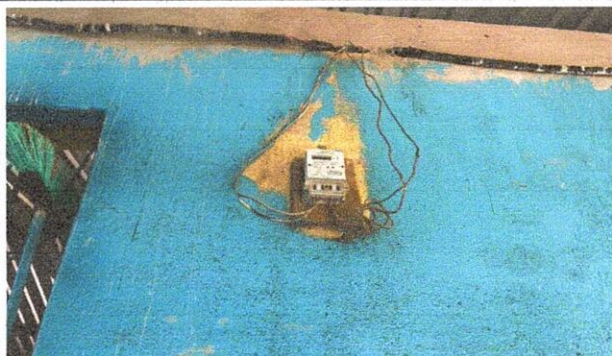
Foto 1: Se observa que el sistema eléctrico se encuentra en mal estado.

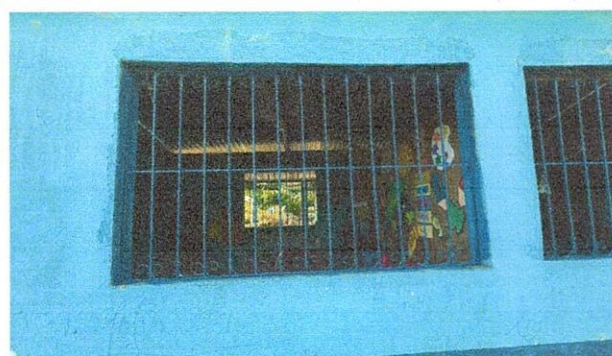
Foto 2: Se observa los vanos de las ventanas no están bien tallados.

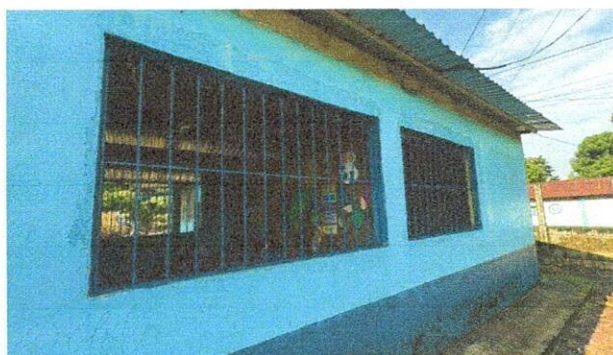
Foto 3: Se observa que no se cuenta con ventanas en las aulas.

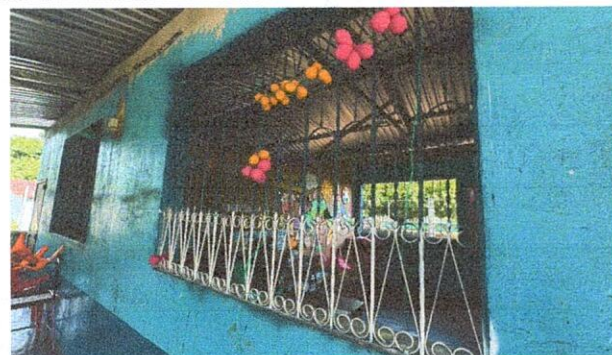
Foto 4: Se observa que los balcones requieren mantenimiento.

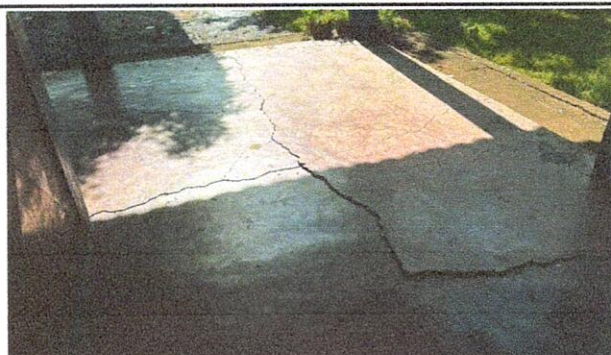
Foto 5: Se observa que el piso se encuentra en muy mal estado.

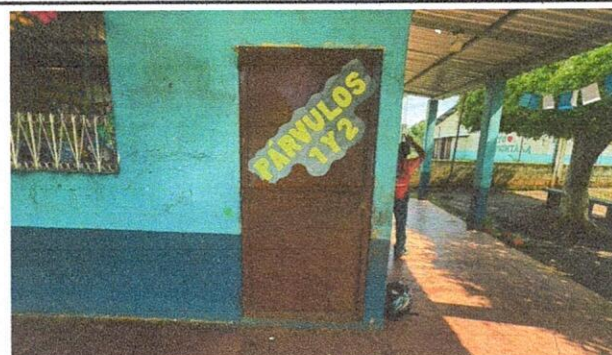
Foto 6: Se observa que las puertas requieren mantenimiento.

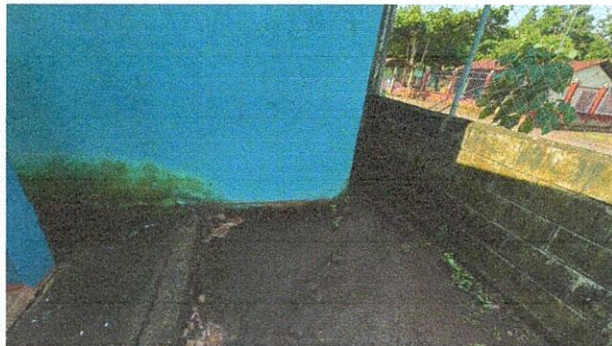
Foto 7: Se observa que se requieren plancha de concreto para mover la pila a otro lugar.

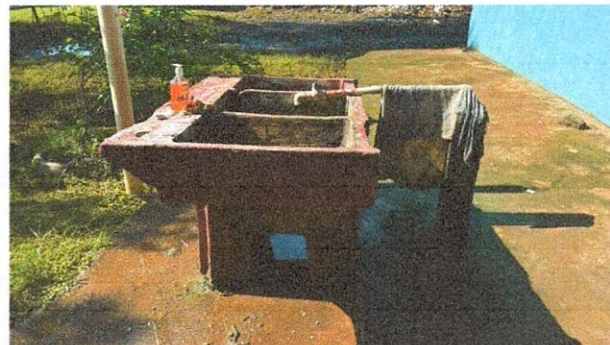
Foto 8: Se observa que la pila se encuentra deteriorada, y se cambiara de lugar ya que está al frente de las aulas.

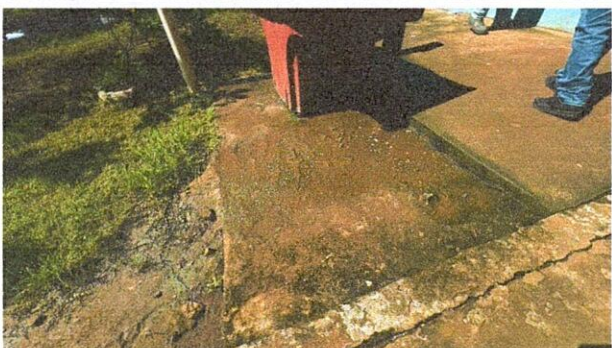
Foto 9: Se observa que no se cuenta con rampa para ingresar a aulas.

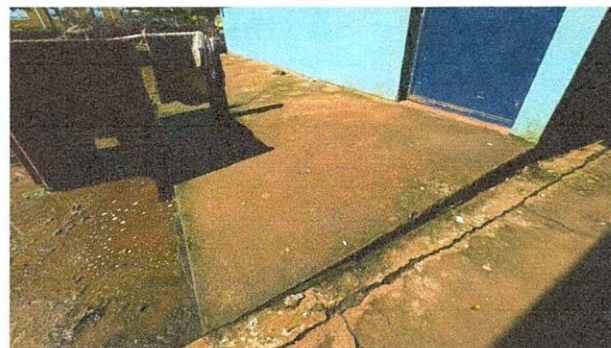
Foto 10: Se observa que se requiere piso antideslizante para evitar la humedad.

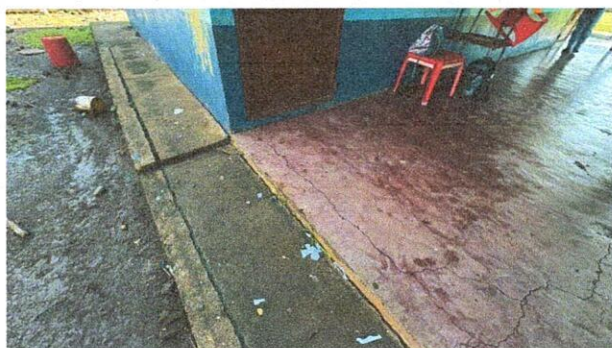
Foto 11: Se observa que la banqueta se encuentra dañada.

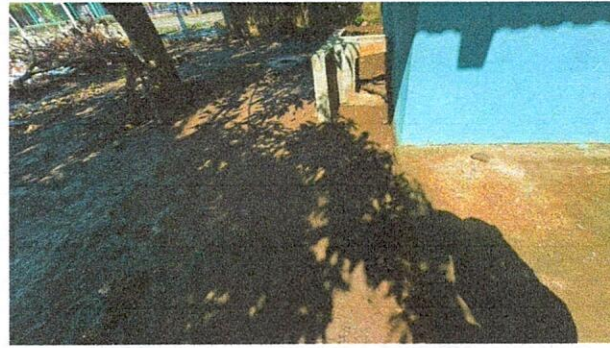
Foto 12: Se observa que no se cuenta con caminamiento.

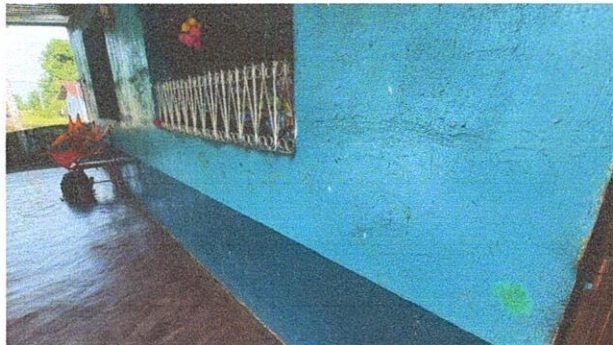
Foto 13: Se observa que la pintura se encuentra en mal estado.

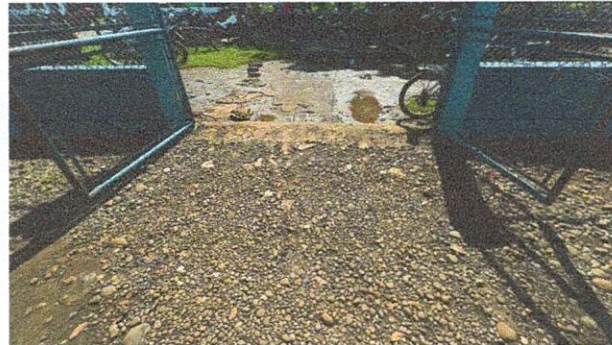
Foto 14: Se observa que es necesario agregar cunetas para mitigar el agua que entra a la escuela en época de lluvia.

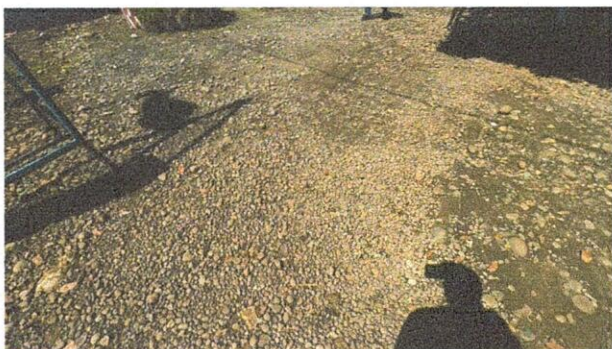
Foto 15: Se observa que se realizarán sumideros grandes para mitigar un poco el problema de el agua que inunda la escuela.

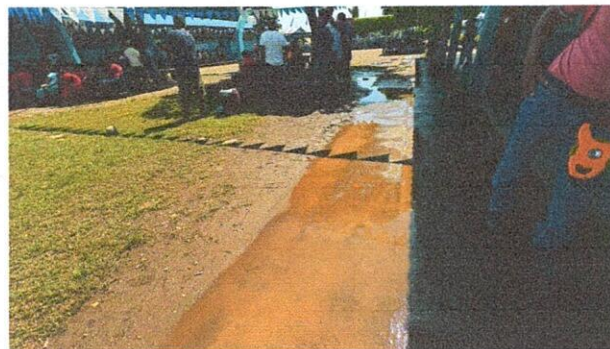
Foto 16: Se observa que se realizarán sumideros medianos para mitigar un poco el problema de el agua que inunda la escuela.
