SITUACIÓN DEFICIENCIAS DETERMINADAS

| NOMBRE DEL ESTABLECIMIENTO: | EODP ANEXA A EORM | DIRECCIÓN DEL ESTABLECIMIENTO: | CANTÓN TABLEROS, ZONA 6 |
| CÓDIGO DEL ESTABLECIMIENTO: | 11-01-0040-42 | FECHA: | 16/06/2025 |

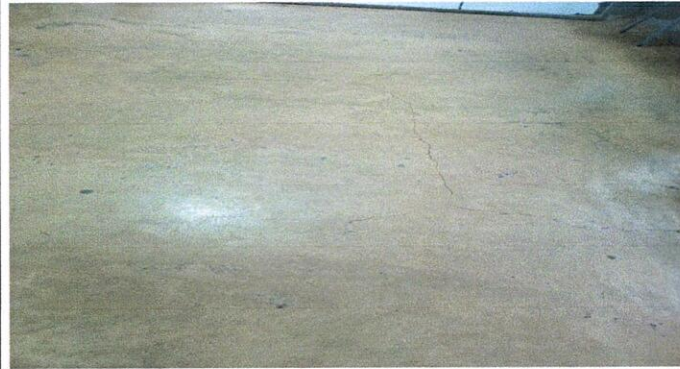
Foto 1: Piso del aula, se necesita cambio por piso cerámico.

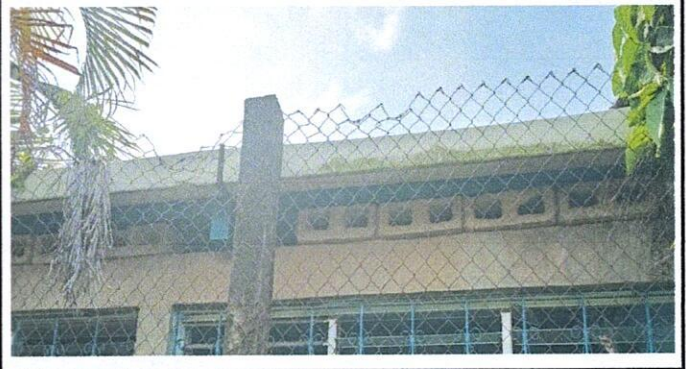
Foto 2: La lámina quedó corta, se necesita agregar lámina para que no se entre el agua al aula.

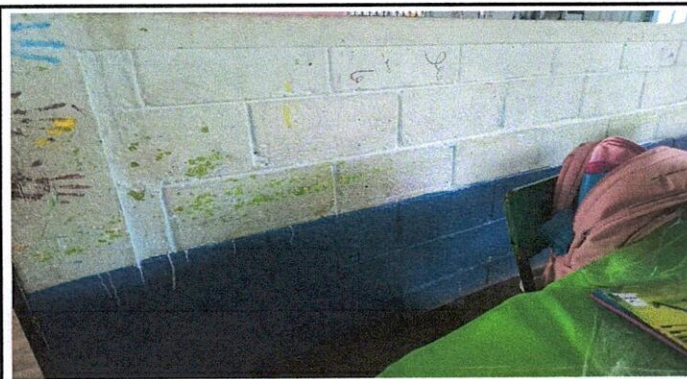
Foto 3: Repello de muro por humedad y filtración de agua

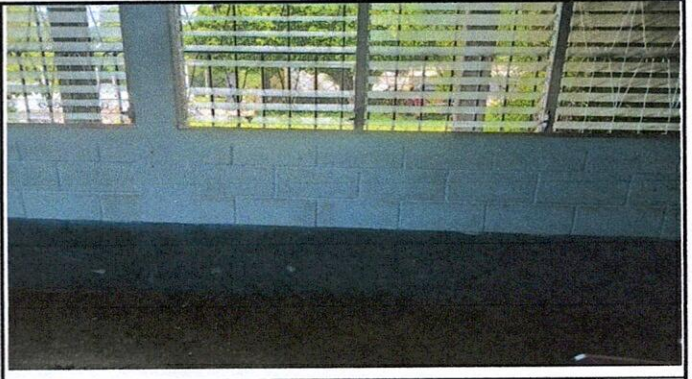
Foto 4: Cernido de muro por humedad.

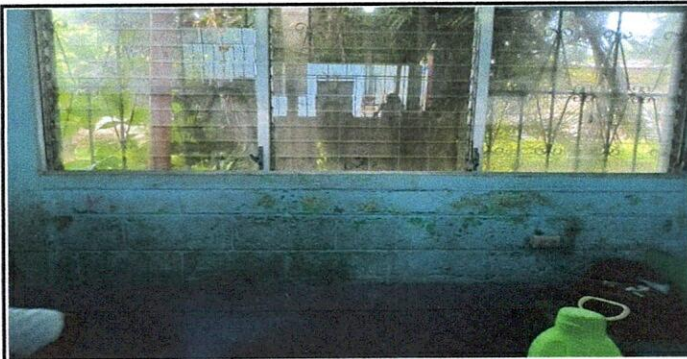
Foto 5: Sellado de grietas y fisuras urge por humedad

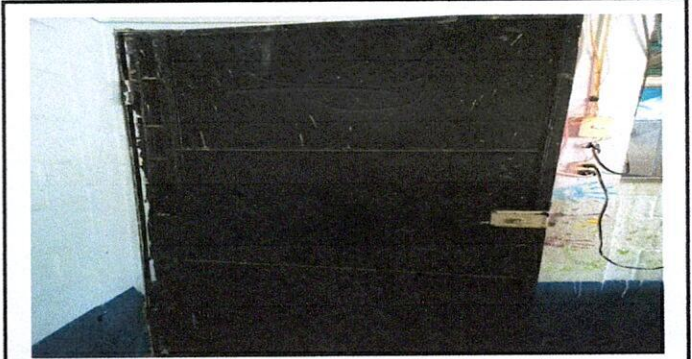
Foto 6: Cambio de puerta no cierra y está deteriorada

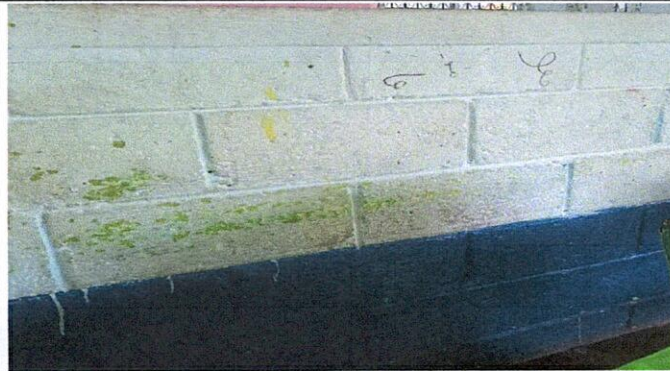
Foto 7: Urgencia la pintura del aula.

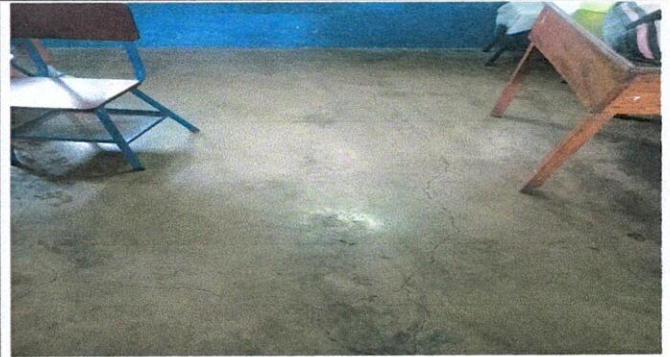
Foto 8: Cambio de piso de cemento por piso cerámico.

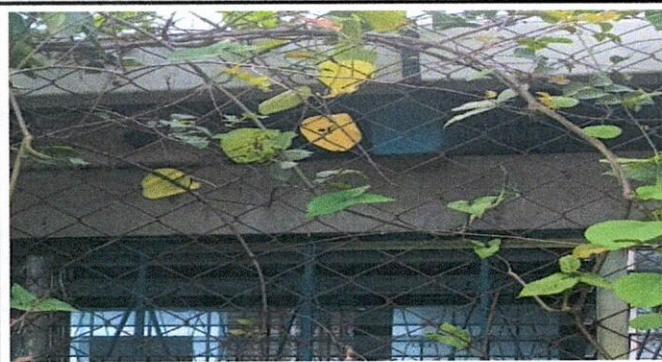
Foto 9: Cubierta de lámina por motivo que quedó muy corta la lámina y se entra el agua al aula.

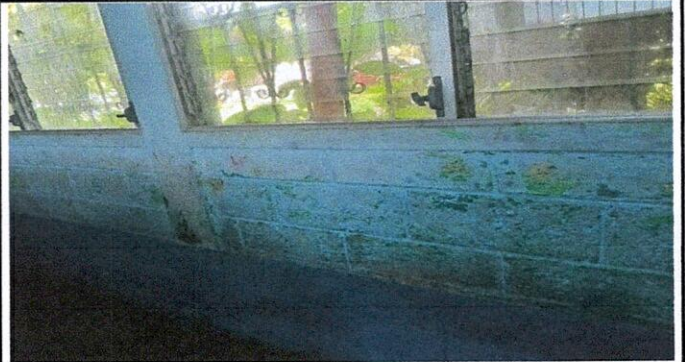
Foto 10: Repello de muro por humedad.

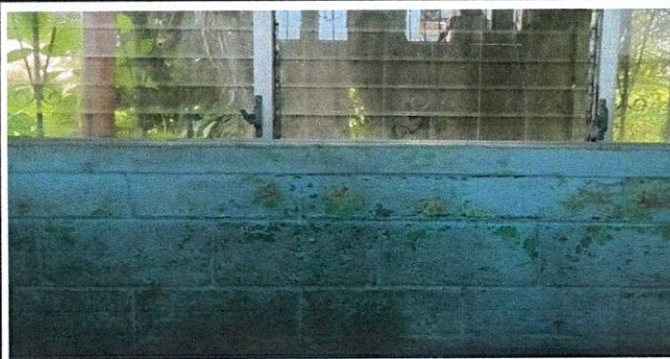
Foto 11: Cernido de muro por humedad

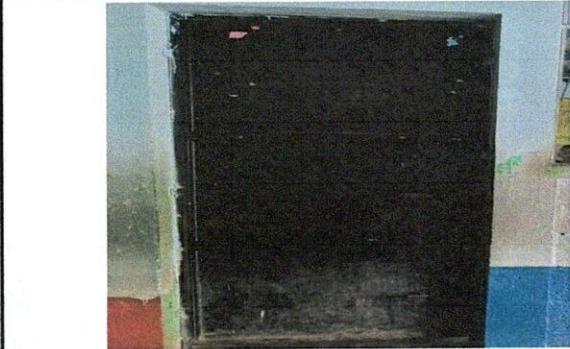
Foto 12: Sustitución de puerta por motivo ya no cierra y truena mucho.

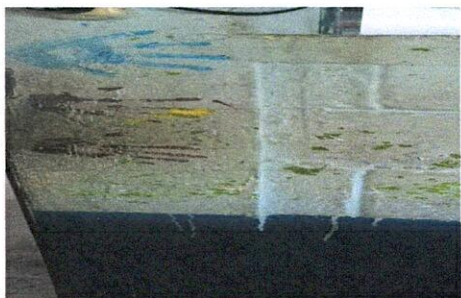
Foto 13: Aplicación de pintura, urge por encontrarse muy sucias las paredes

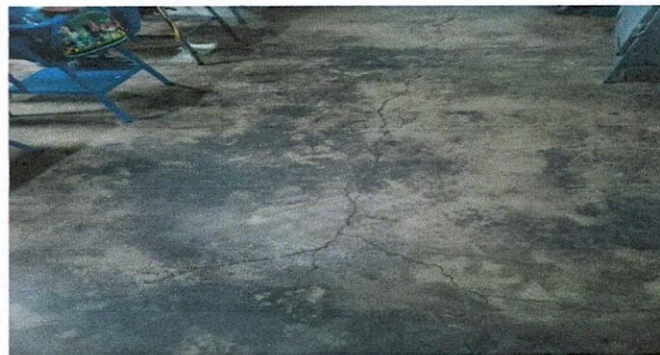
Foto 14: Sustitución de piso, por piso cerámico.

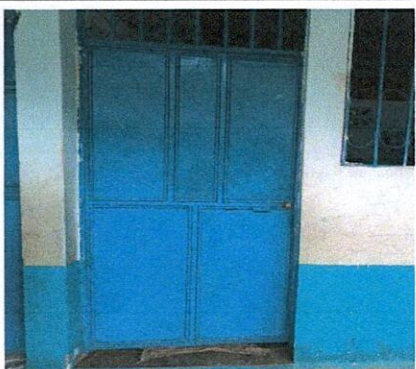
Foto 15: Sustitución de puerta por motivo de que ya no sirve, no cierra y la chapa no sirve.

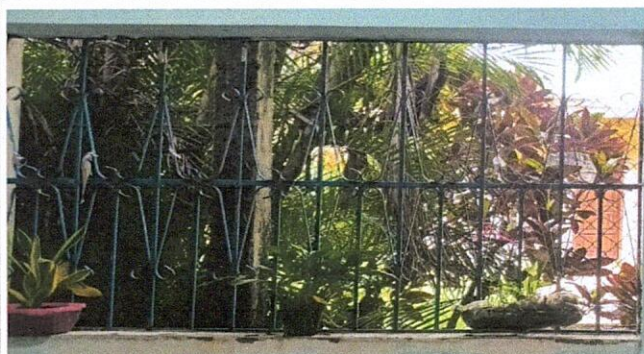
Foto 16: La ventana se encuentra en mal estado urge la sustitución.

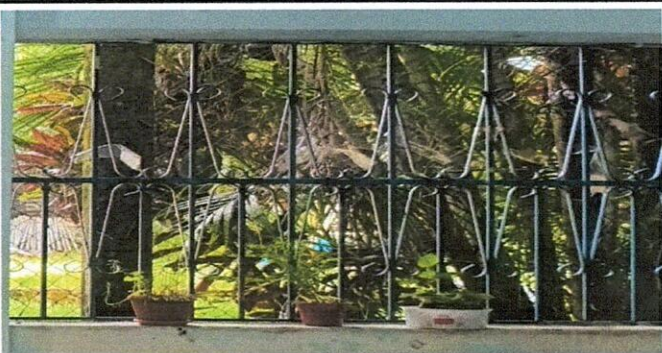
Foto 17: La ventana se encuentra en mal estado urge la sustitución

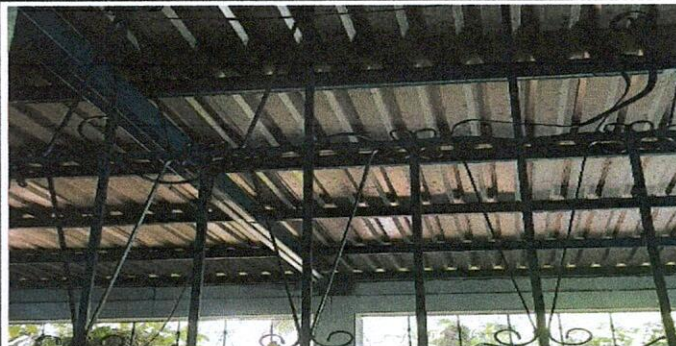
Foto 18: Sustitución de balcones, motivo inservible.

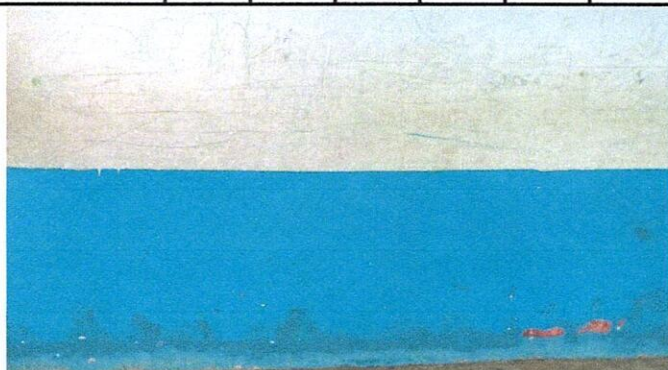
Foto 19: Aplicación de pintura por motivo de encontrarse muy manchadas las paredes.

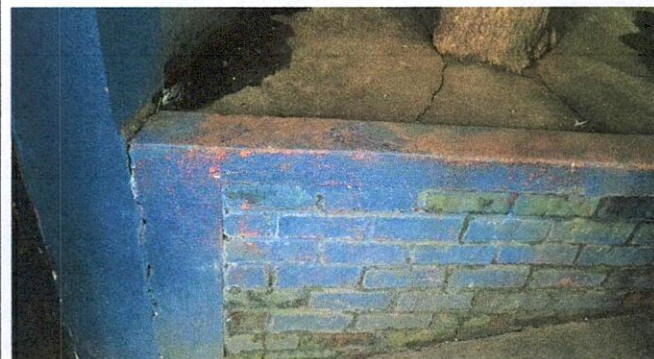
Foto 20: Urge sustitución de banqueta por motivo que aquí se sientan los niños de preprimaria a esperar a que los vengam a traer.

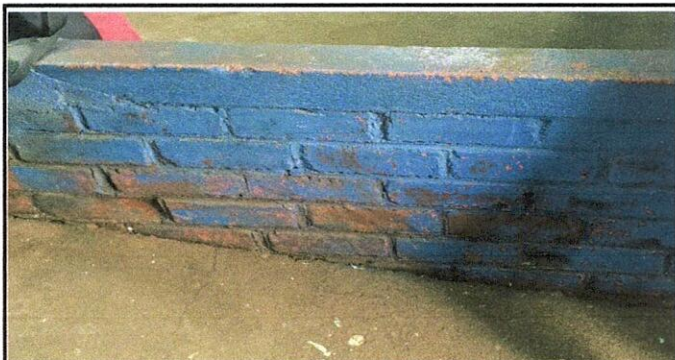
Foto 21: Urge repello por humedad y estética.

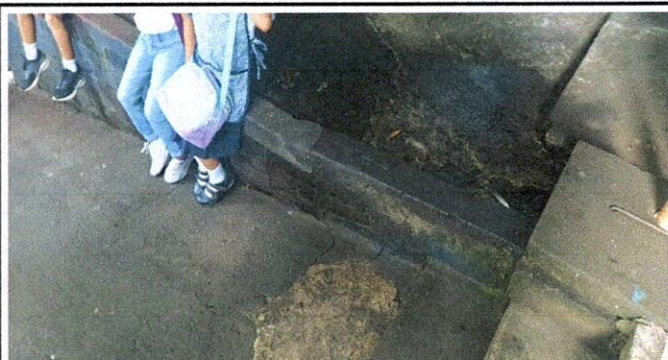
Foto 22: Cernido de muro, se puede apreciar que los niños se sientan a esperar.

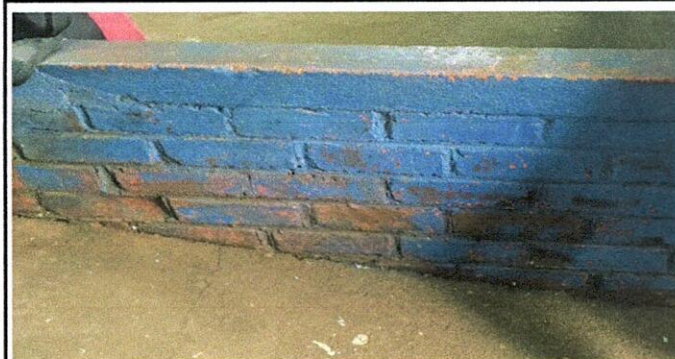
Foto 23: Alisado de muro por grietas.

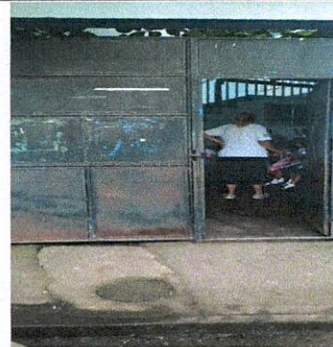
Foto 24: Es necesari suministrar un portón de mejor calidad.
