SITUACIÓN DEFICIENCIAS DETERMINADAS

PREVIO

| NOMBRE DEL ESTABLECIMIENTO: | EORM | DIRECCIÓN DEL ESTABLECIMIENTO: | CANTÓN AYUTÍA |
| CÓDIGO DEL ESTABLECIMIENTO: | 11-01-0044-43 | FECHA: | |

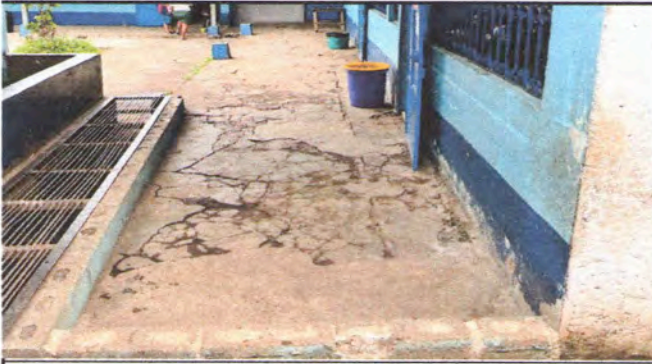
Foto 1: Por el pasp del tiempo la banqueta de corredor se encuentra deteriorada por lo que se solicita el resane del área por medio de reparación de banqueta de concreto.

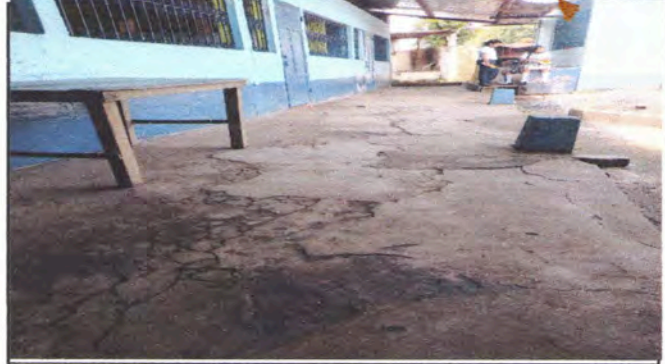
Foto 2: Por deterioro del área se necesita de suministro e instalación de piso cerámico antideslizante.

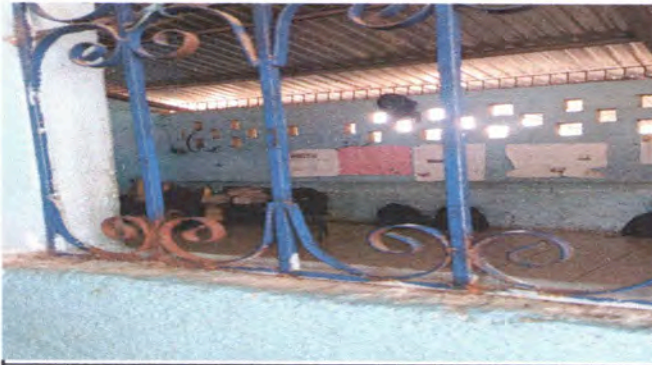
Foto 3: Los balcones lucen oxidados por lo que se solicita el mantenimiento correspondiente.

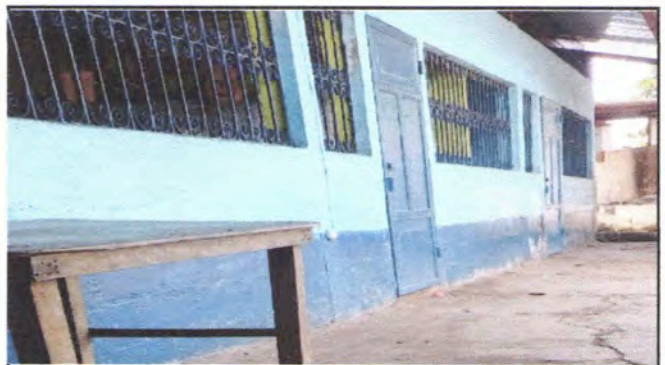
Foto 4: Los muros necesitan aplicación de pintura para darle vida a nuestro módulo de aulas.

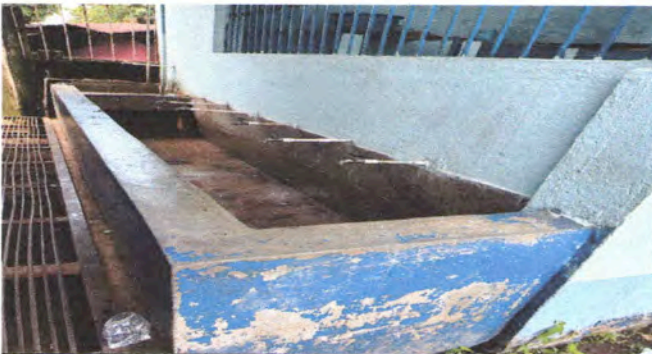
Foto 5: Por el tiempo y el uso la estación de lavados luce deteriorado por lo que se solicita la sustitución del azulejo.

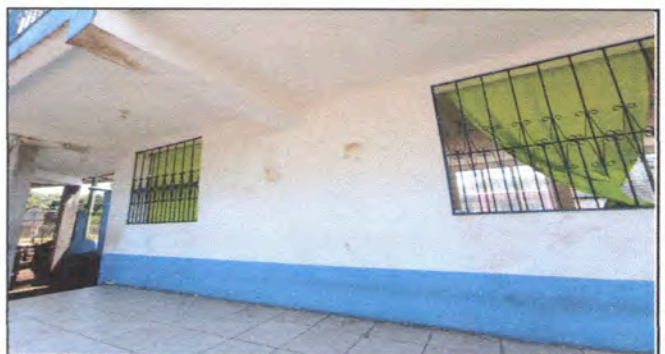
Foto 6: Algunos muros del módulo 2 no tienen pintura y otros están des pintados por lo que se solicita la aplicación de pintura en muros exteriores.

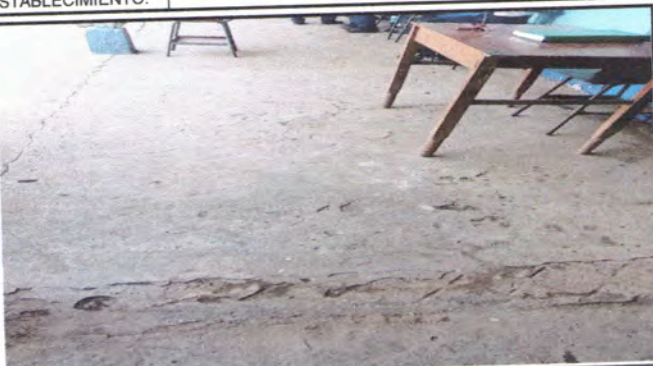
Foto 7: Los corredores son de cemento rustico por lo que los niños se raspan constantemnte por lo que se necesita de suministro e instalación de piso cerámico antideslizante.

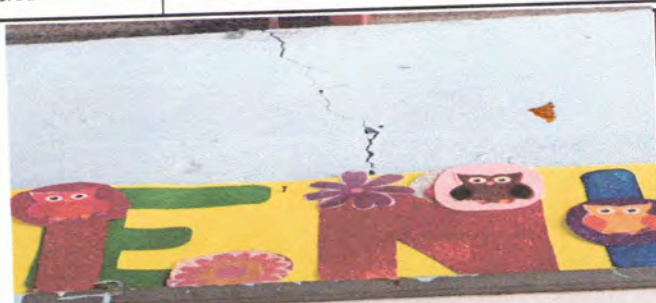
Foto 8: Hay gietas en uno de los muros de este módulo que necesitan ser selladas para evitaar males mayores.

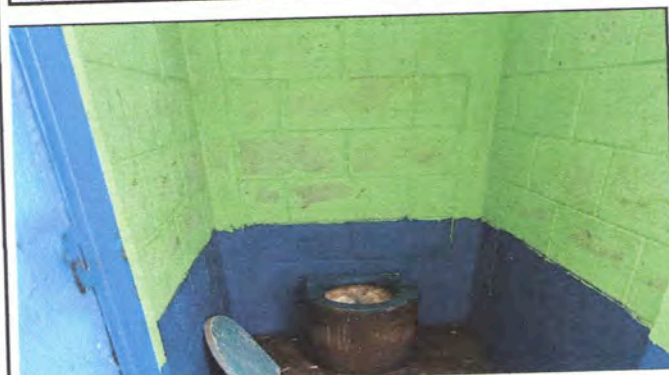
Foto 9: Los sanitarios son de tipo letrina por lo que se solicita la sustitución a sanitarios lavables.

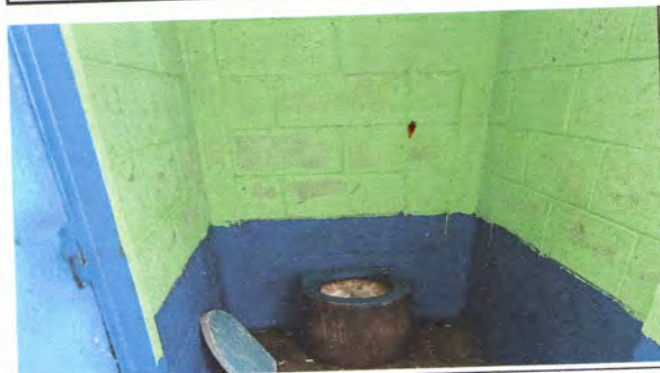
Foto 10: Los muros de los baños necesitan de ser repellados para tener una mejor presentación.

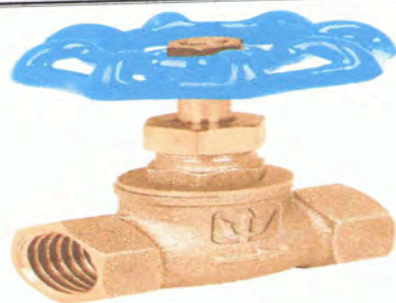
Foto 11: Para la sustitución de sanitarios se necesita el suministro e instalación de una llave globo.

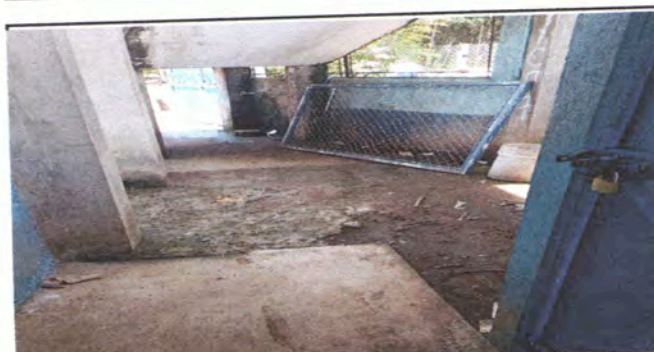
Foto 12: Para cambios de baños tipo letrinas a sanitarios labables se necesita de suministro e instalación de tubería línea principal.

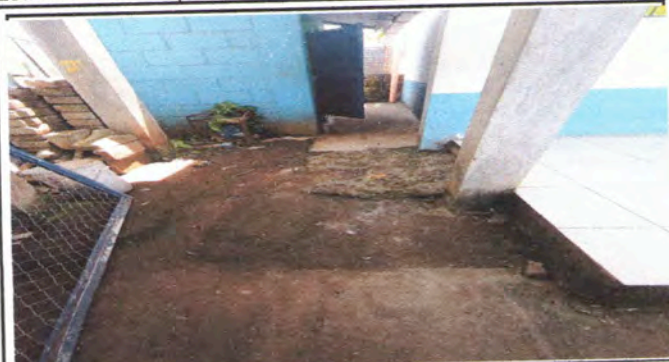
Foto 13: Para el cambio de letrinas a baño labables se necesita de suministro e instalación de tubería PVC línea principal aguas negras.

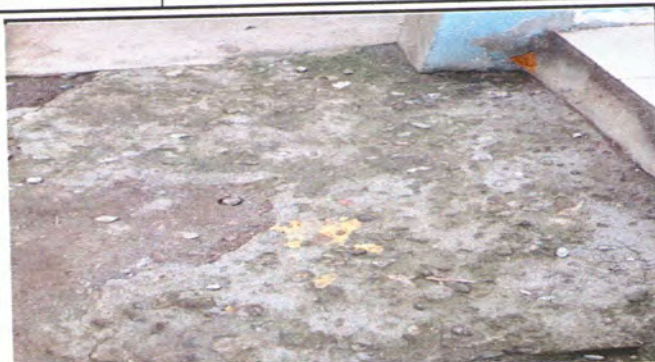
Foto 14: Por el agua y con el paso del tiempo la banqueta de concreto de los servicios sanitarios en una parte se encuentra deteriorada por lo que se solicita la sustitución de la misma,

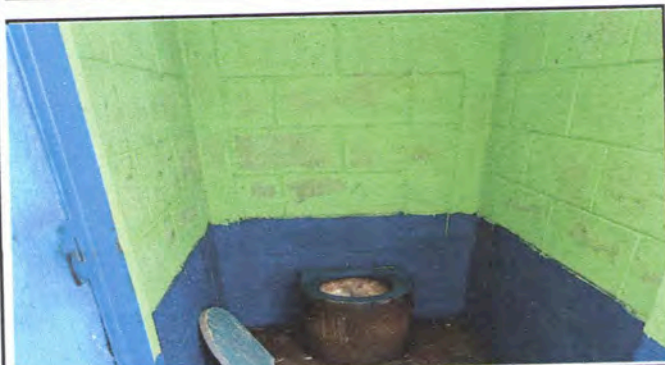
Foto 15: Los muros de los sanitario serán repellados por lo que se solicita el alisado de los mismos.

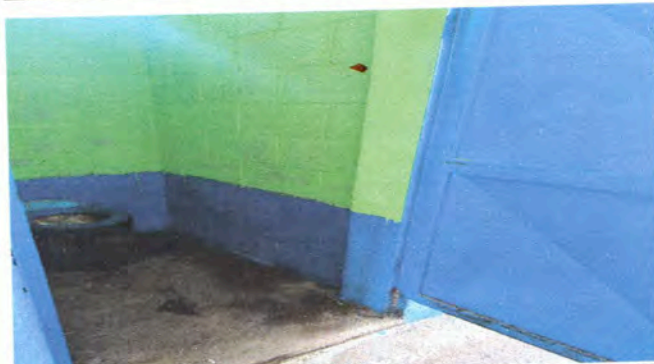
Foto 16: Para mejor presentación de sanitarios se solicita el suministro e instalación de azulejo.

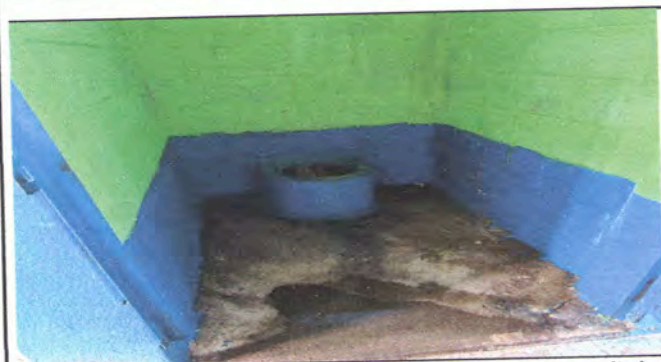
Foto 17: Se solicita el suministro de piso cerámico en servicios sanitarios para mejorar la higiene de los mismos.

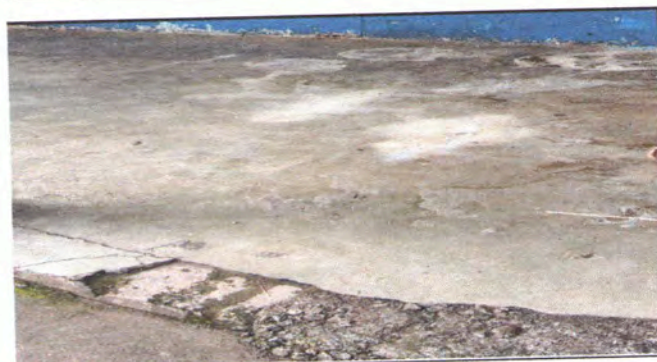
Foto 18: En el módulo 3 de aulas los corredores están manchados y en parte deteriorados por lo que se solicita el suministro e instalación de piso cerámico antideslizante.

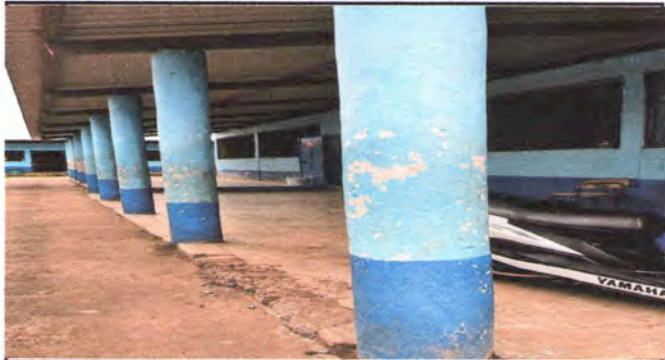
Foto 19: En muros y columnas exteriores del módulo 3 luces despintadas y sucias por lo que se solicita la aplicación de pintura para su mantenimiento,

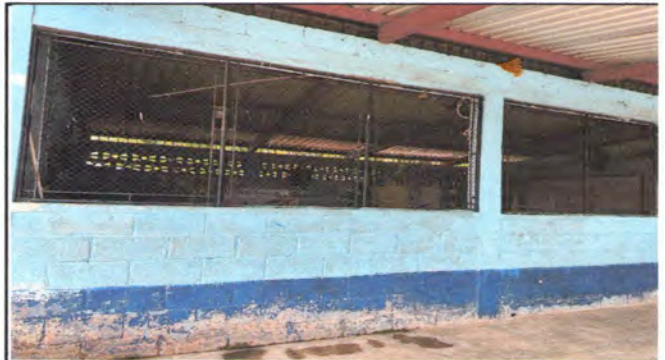
Foto 20: Para seguridad y resguardo de mobiliario y pertenencias de aulas se solicita la sustitución de balcones de malla por balcones de metal.

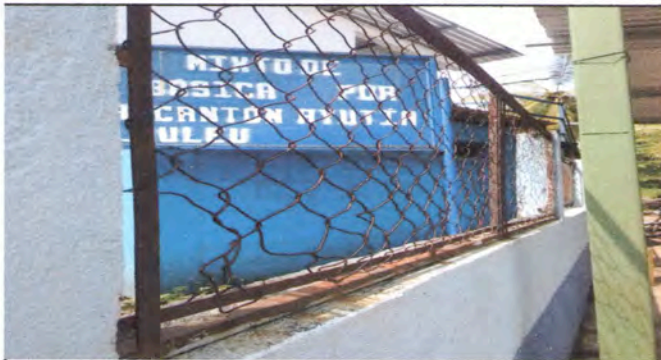
Foto 21: Debido al tiempo y a las personas que han querido perjudicar la mayoría de malla del muro perimetral se encuentra con hoyos y óxido por lo que se solicita la sustitución de la cerca perimetral.

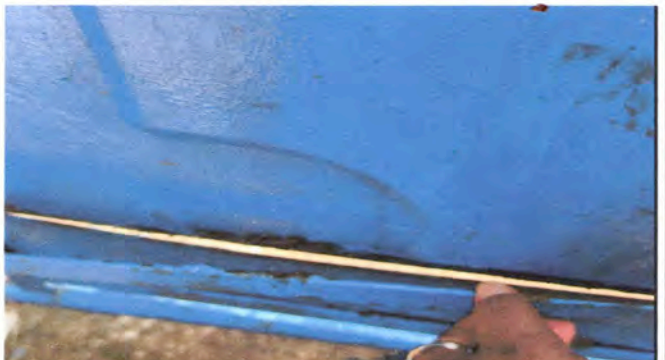
Foto 22: Por las lluvias y el tiempo del portón principal de la escuela se ha deteriorado por lo que se solicita su mantenimiento.
