# REGISTRO FOTOGRÁFICO PROGRAMA DE MANTENIMIENTO DE EDIFICIOS ESCOLARES PÚBLICOS

SITUACIÓN DEFICIENCIAS DETERMINADAS

| NOMBRE DEL ESTABLECIMIENTO: | EORM | DIRECCIÓN DEL ESTABLECIMIENTO: | ALDEA JESUS LA BOMBA |
| CÓDIGO DEL ESTABLECIMIENTO: | 11-01-0048-43 | FECHA: | 26/03/2025 |

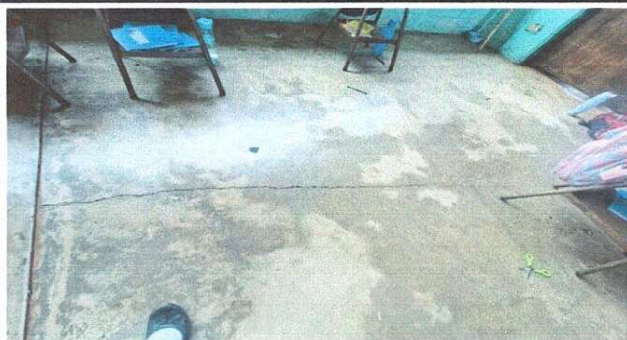
Foto 1: Se observa que se cuenta con piso de cemento en mal estado, por lo que se debe suministrar piso de concreto.

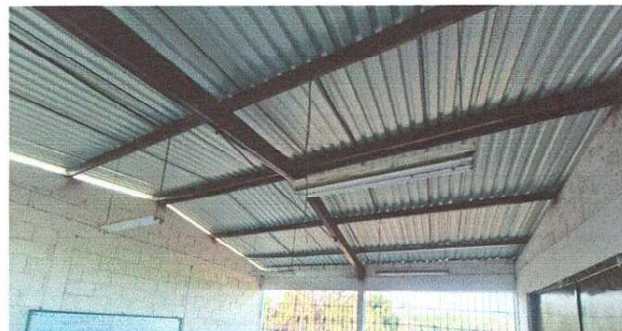
Foto 2: Se observa que las unidades del sistema eléctrico ya no son funcionales, por lo que deben ser sustituidos.

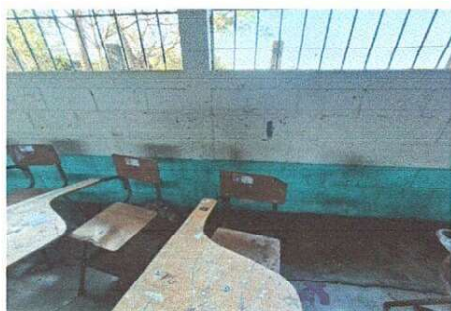
Foto 3: Se observa que las paredes ya están sucias y deterioradas, es necesario aplicarles pintura.

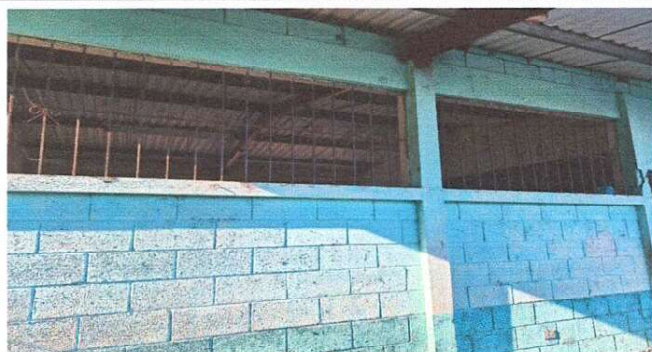
Foto 4: Se observa el deterioro de los balcones, se nota la corrosión del mismo, es meritorio cambiarlos.

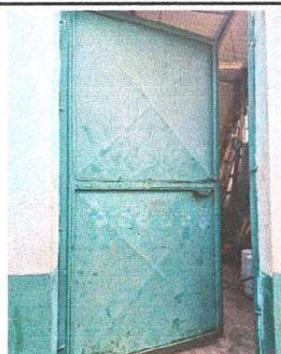
Foto 5: Se observa que la puerta ya se está deteriorando, necesitan mantenimiento.

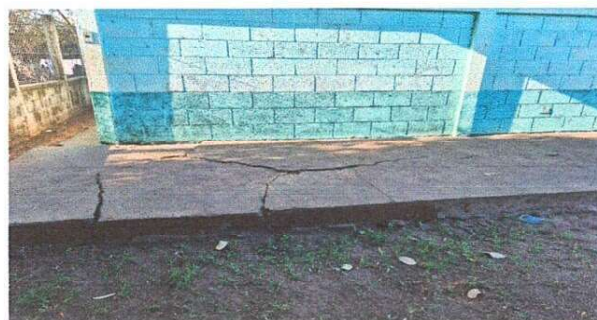
Foto 6: Se puede observar que la banqueta ha sufrido daños por lo cual necesita ser reparada
