# REGISTRO FOTOGRÁFICO PROGRAMA DE MANTENIMIENTO DE EDIFICIOS ESCOLARES PÚBLICOS

SITUACIÓN DEFICIENCIAS DETERMINADAS

| NOMBRE DEL ESTABLECIMIENTO: | EORM | DIRECCIÓN DEL ESTABLECIMIENTO: | CANTON XULA |
| CÓDIGO DEL ESTABLECIMIENTO: | 11-01-0051-43 | FECHA: | 18/09/2025 |

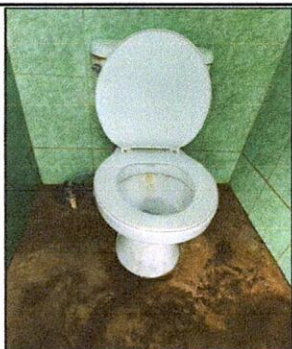
Foto 1: Se observa que los inodoros del servicio sanitario presentan fugas de agua.

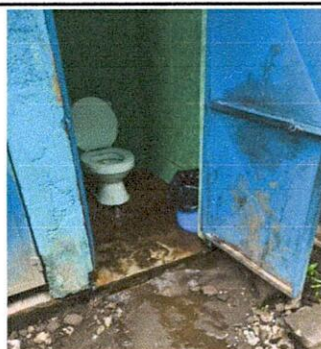
Foto 2: Se observa que los baños presentan taponamientos constantes debido a que el sistema de drenaje es inapropiado por lo que deberá ser sustituido.

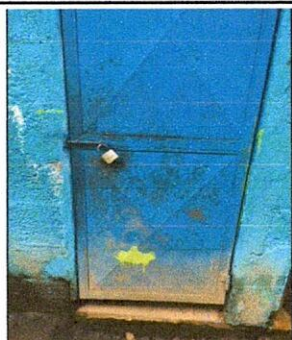
Foto 3: Se observa el inicio en el deterioro y oxidación de la puerta exterior de servicios sanitarios por lo que se deberá brindar mantenimiento.

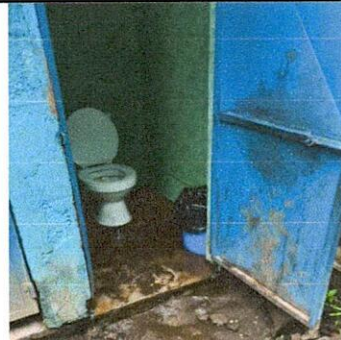
Foto 4: Se observa que la puerta se encuentra oxidada y caída por lo que deberá ser sustituida.

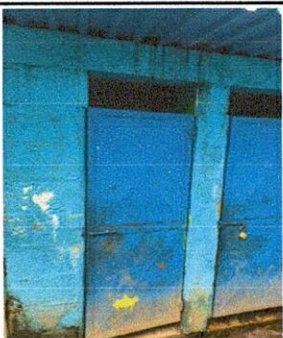
Foto 5: Se observa desgaste y daño en la pintura del área de servicios sanitarios, por lo que deberá aplicarse nueva.

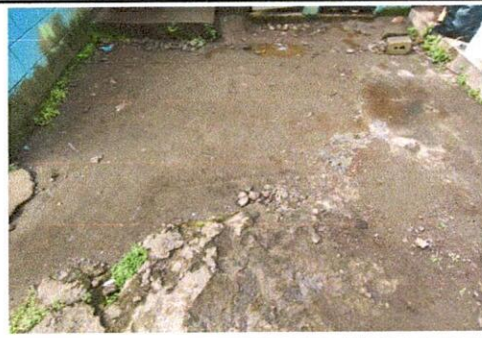
Foto 6: Se observa que se producen encharcamientos y lodo en el área frente al servicio sanitario ya que no cuenta con plancha de concreto.

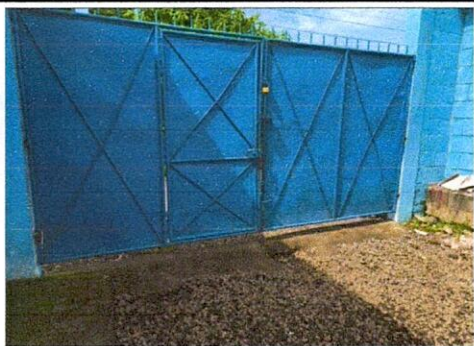
Foto 7: Se observa el deterioro del portón por lo que se deberá brindar mantenimiento.

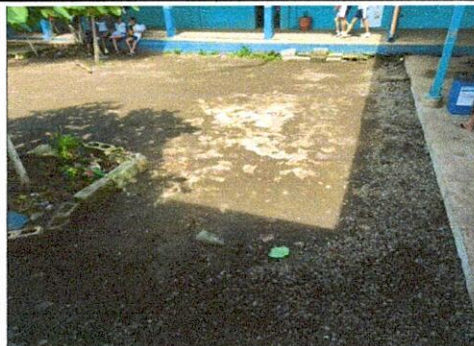
Foto 8: Se observa que no se cuenta con una placha de concreto por lo que se acumula lodo.

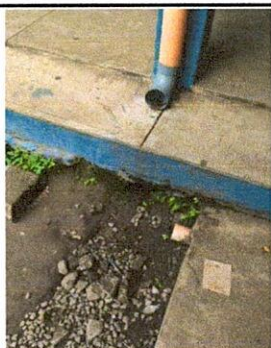
Foto 9: Se observa que no se cuenta con cajas de registro para el agua pluvial.

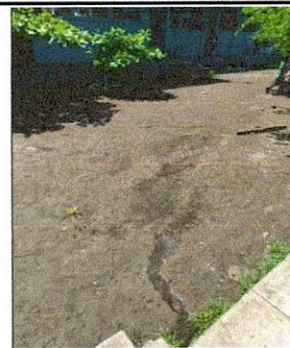
Foto 10: Se observa que no se cuenta con línea principal de agua pluvial, por lo que la escorrentía afecta el patio.

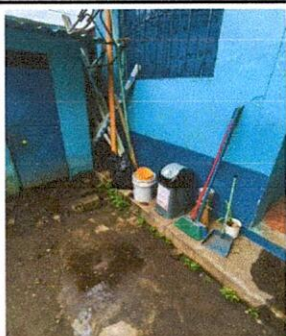
Foto 11: Se observa que no se cuenta con pila en el área de patio para el lavo de insumos de limpieza.

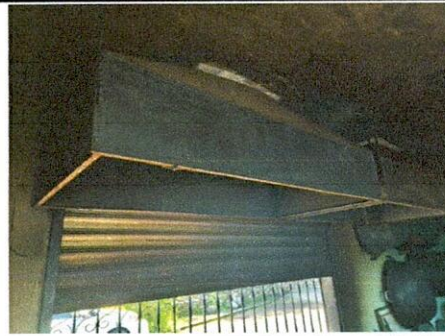
Foto 12: Se observa daño y oxido en los extractores de campana por lo que deberán ser sustituidos.

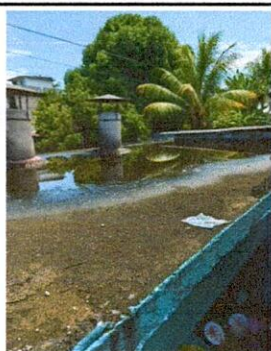
Foto 13: Se observa la acumulación de agua en la losa por lo que deberán repararse los pañuelos.

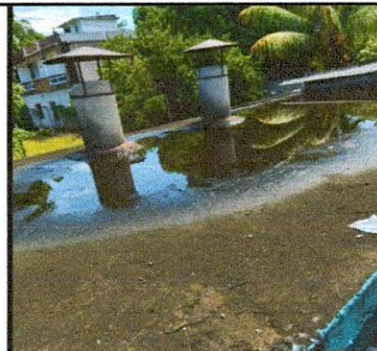
Foto 14: Se observa que la losa no cuenta con impermeabilizante.

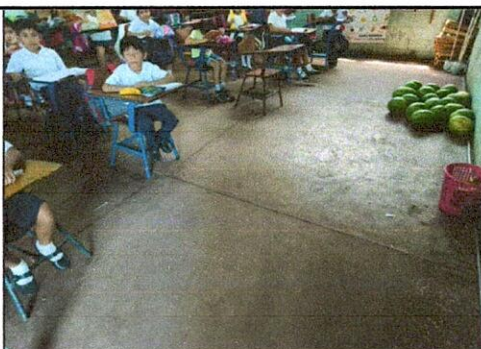
Foto 15: Se observa que las aulas no cuentan con piso cerámico.

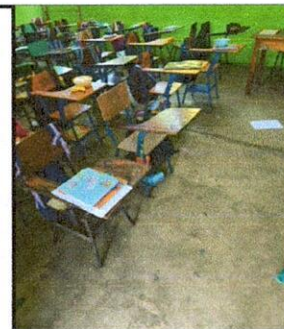
Foto 18: Se observa que las aulas del módulo 2 no cuentan con piso cerámico.
