# REGISTRO FOTOGRÁFICO PROGRAMA DE MANTENIMIENTO DE EDIFICIOS ESCOLARES PÚBLICOS

SITUACIÓN DEFICIENCIAS DETERMINADAS

| NOMBRE DEL ESTABLECIMIENTO: | EORM | DIRECCIÓN DEL ESTABLECIMIENTO: | SECTOR LA MONTAÑA, PARCELAMIENTO CABALLO BLANCO |
| CÓDIGO DEL ESTABLECIMIENTO: | 11-01-0055-43 | FECHA: | 12/03/2025 |

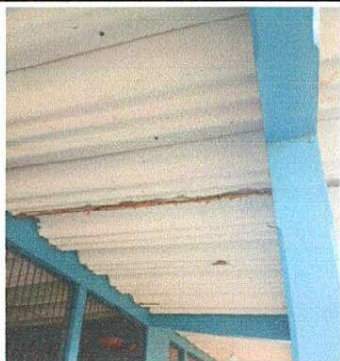
Foto 1: Se observa el mal estado de la lámina en las aulas, por lo que se sustituirán por lámina troquelada Aluzinc calibre 26

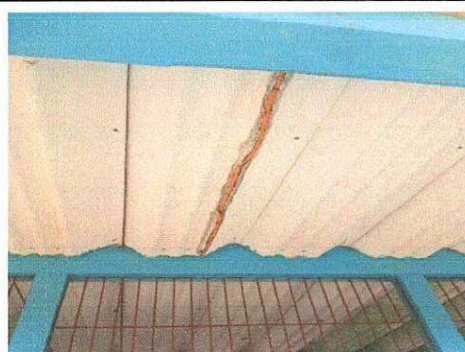
Foto 2: Se observa que no se cuenta con estructura de soporte para la instalación de la lámina, por lo que se debe suministrar

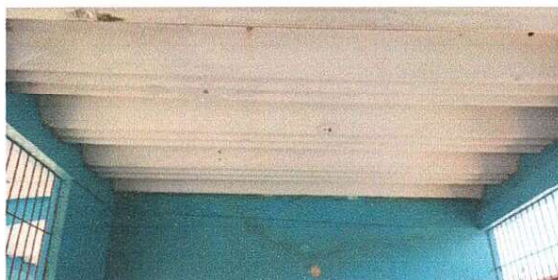
Foto 3: Se observa que no se cuenta con viga de mojinete adecuada para la instalación de la lámina troquelada.

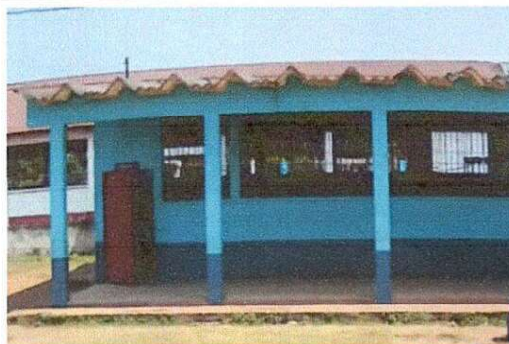
Foto 4: Se observa que será necesario tallar el mojinete para la instalación de vigas.

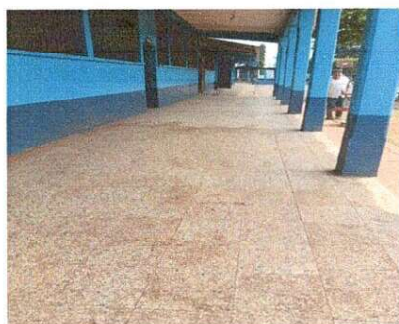
Foto 6: Se observa mosaico en mal estado, debido a los 50 años de uso.

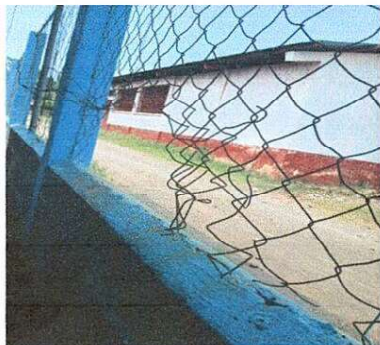
Foto 7: Se observa malla de muro perimetral en mal estado.
