SITUACIÓN DEFICIENCIAS DETERMINADAS

| NOMBRE DEL ESTABLECIMIENTO: | EORM | DIRECCIÓN DEL ESTABLECIMIENTO: | ALDEA EL RODEO, PARCELAMIENTO CABALLO BLANCO |
| CÓDIGO DEL ESTABLECIMIENTO: | 11-01-0056-43 | FECHA: | 4/07/2025 |

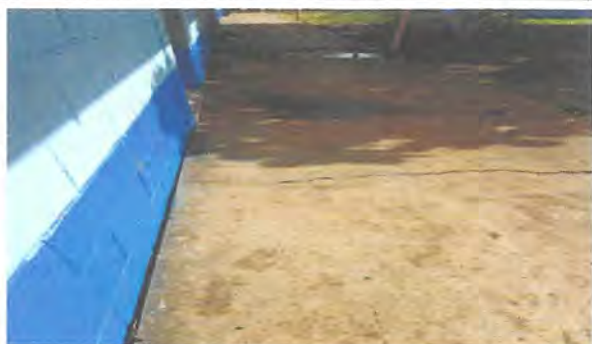
Foto 1: Sumistro e instalación de piso cerámico anti deslizante. Se observa en mal estado y rustico.

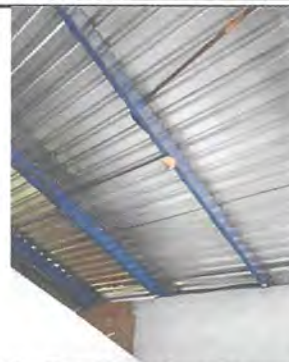
Foto 2: Sustitución del Sistema Eléctrico, no hay energía eléctrica en los focos de la dirección, aula de parvulos y aulas de 5to y 6to.

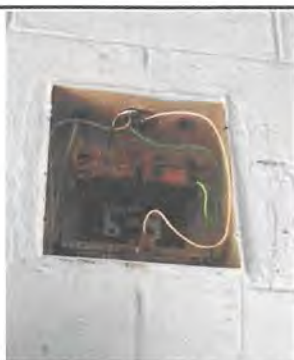
Foto 3: Sustitución del Sistema Eléctrico, no hay energía eléctrica

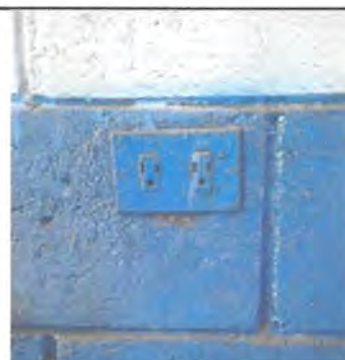
Foto 4: No hay energía eléctrica en los tomacorrientes

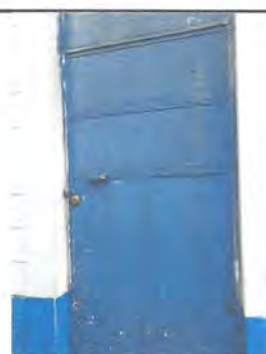
Foto 6: Sustitución de chapa. La chapa no sirve

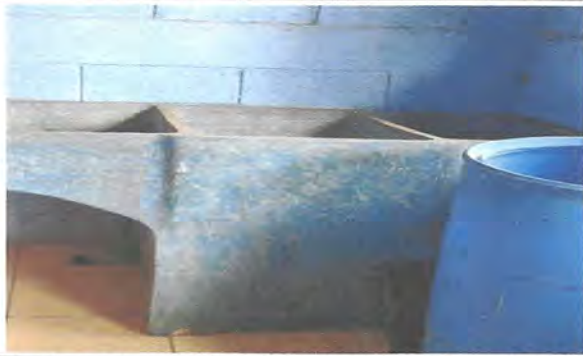
Foto 7: Suministro instalación de Tubería de línea principal hacia la pila, de la cocina ya que no contamos con chorro ni agua en ella.

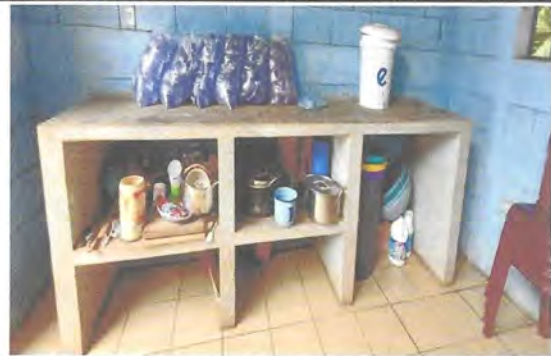
Foto 8: Suministro de instalación de Azulejo. Podemos observar que se encuentra muy rústico.

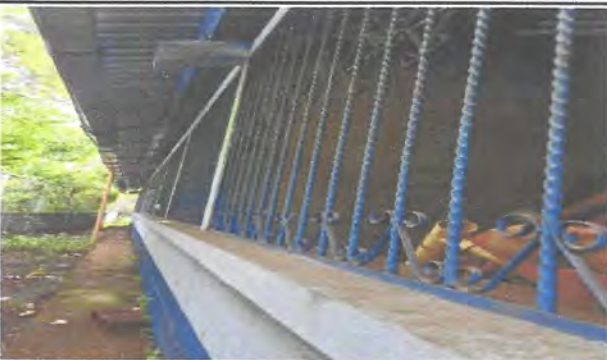
Foto 9: Mantenimiento a Balcones de metal. Para que no se deterioren

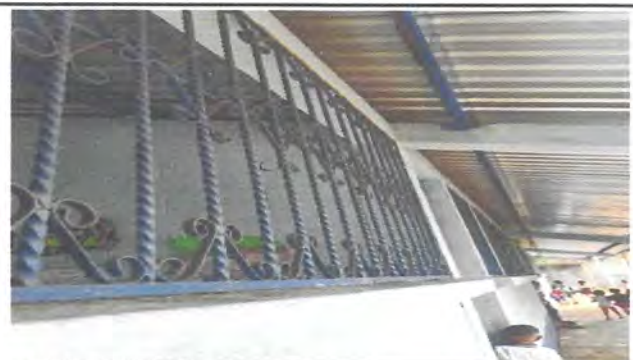
Foto 10: Mantenimiento a Balcones de metal.

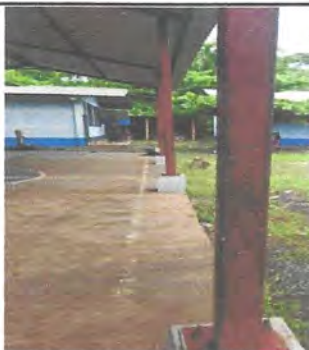
Foto 11: Sustitución de estructura de soporte de metal por metal.

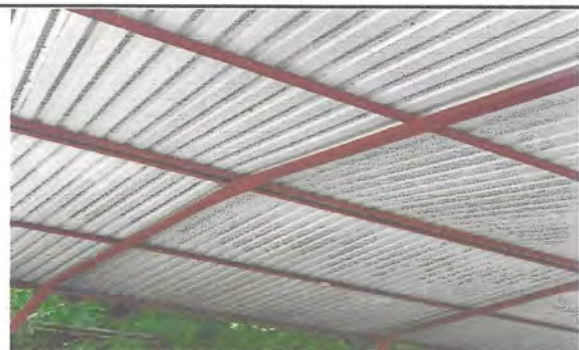
Foto 12: Sustitución de estructura de soporte de metal por metal.
