REGISTRO FOTOGRÁFICO  
PROGRAMA DE MANTENIMIENTO DE EDIFICIOS ESCOLARES PÚBLICOS

SITUACIÓN DEFICIENCIAS DETERMINADAS

| NOMBRE DEL ESTABLECIMIENTO: | EORM | DIRECCIÓN DEL ESTABLECIMIENTO: | CASERIO MARYLAND ALDEA NUEVA CANDELARIA |
| CÓDIGO DEL ESTABLECIMIENTO: | 11-01-0057-43 | FECHA: | 16/06/2025 |

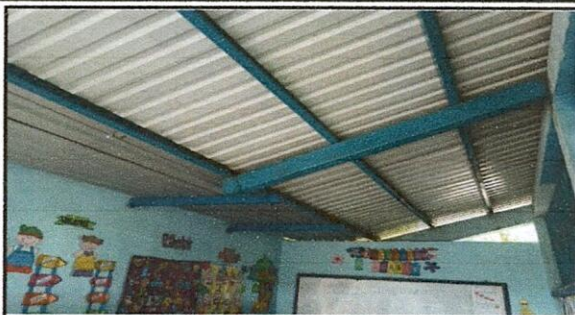
Foto 1: Se observa la necesidad de instalación de energía eléctrica.

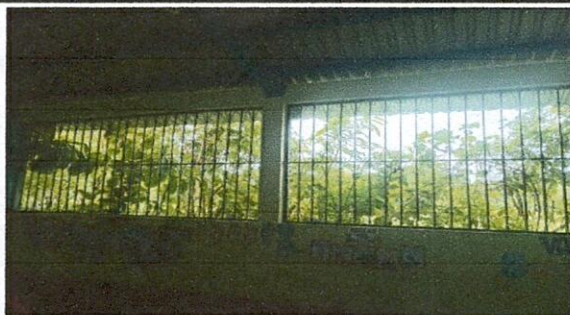
Foto 2: Se observa la falta de ventanas de pvc para detener la brisa de la lluvia.

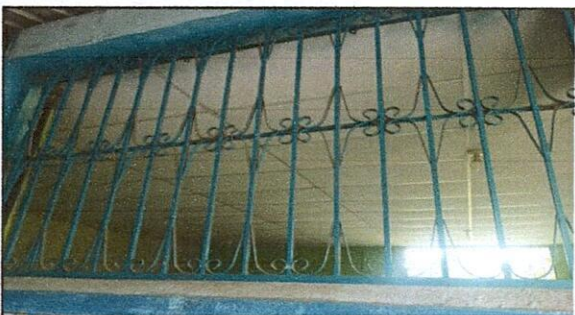
Foto 3: Se observa que los balcones necesitan mantenimiento con pintura anticorrosiva

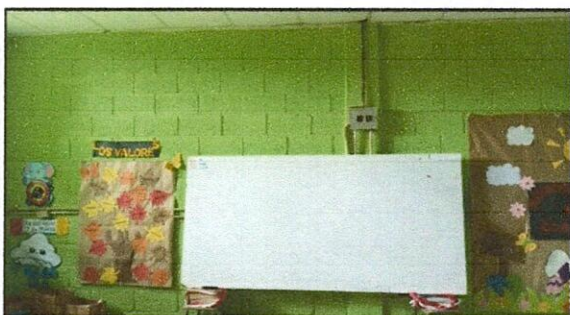
Foto 4: Se observa que los muros necesitan aplicación de pintura latex acrílica antihongos.

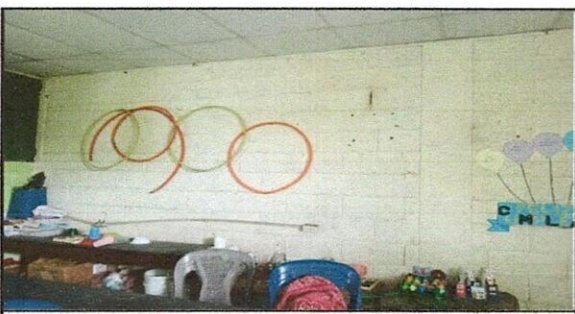
Foto 5: Se observa la necesidad de aplicación de repello en muros.

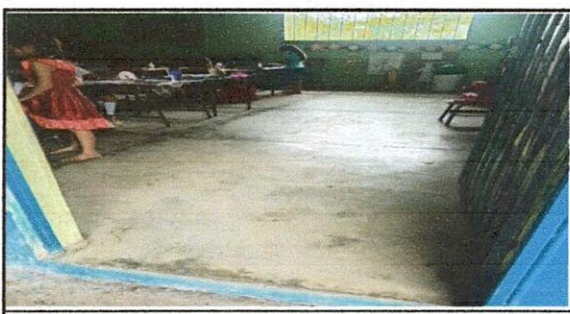
Foto 6: se observa la necesidad de instalación de piso cerámico.

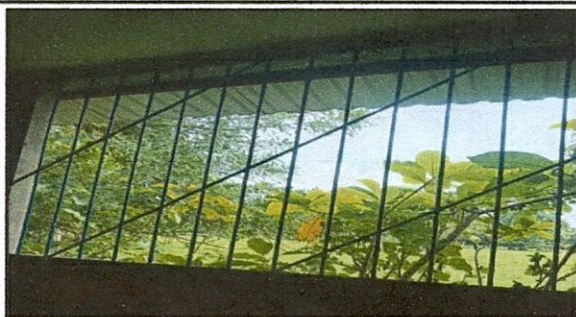
Foto 7: Se observa la necesidad de sustitución de balcón.

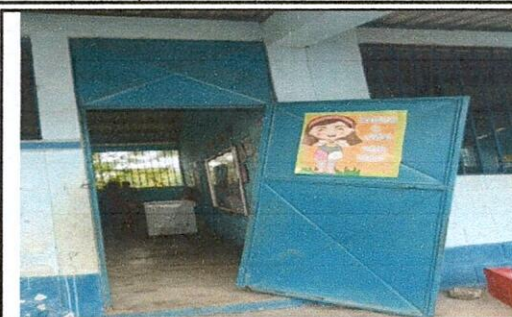
Foto 8: Se observa la necesidad de sustitución de puerta de metal en aulas.
