| NOMBRE DEL ESTABLECIMIENTO: | EORM | DIRECCIÓN DEL ESTABLECIMIENTO: | ALDEA LA GUITARRA |
| CÓDIGO DEL ESTABLECIMIENTO: | 11-01-0058-43 | FECHA: | 12/03/2025 |

REGISTRO FOTOGRÁFICO  
PROGRAMA DE MANTENIMIENTO DE EDIFICIOS ESCOLARES PÚBLICOS

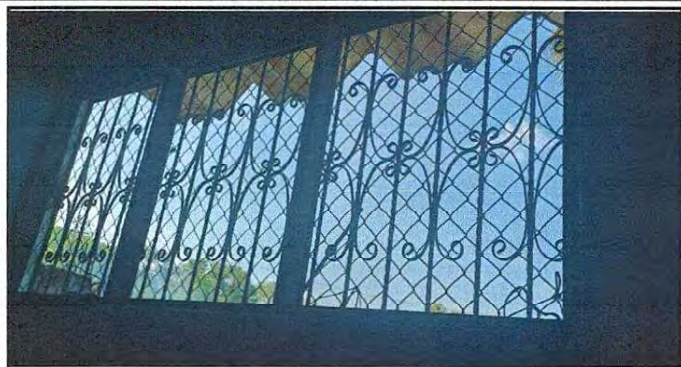
Foto 1: Se observa ventana de madera con malla en mal estado. También entra agua a la Dirección cuando llueve por el viento. Necesita sustitución.

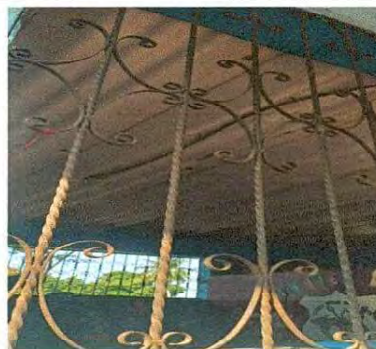
Foto 2: Se observa balcón en mal estado. necesita mantenimiento preventivo y correctivo.

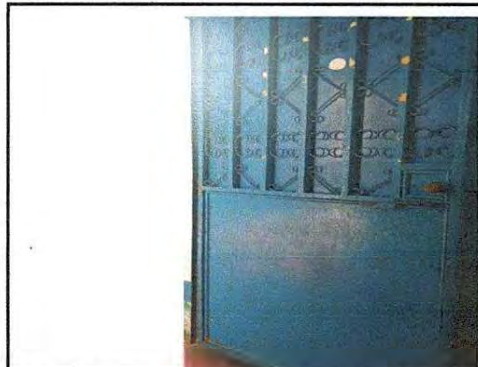
Foto 3: Se observa puerta en mal estado, chapa dañada y pasadores quebrados. Se necesita sustitución.

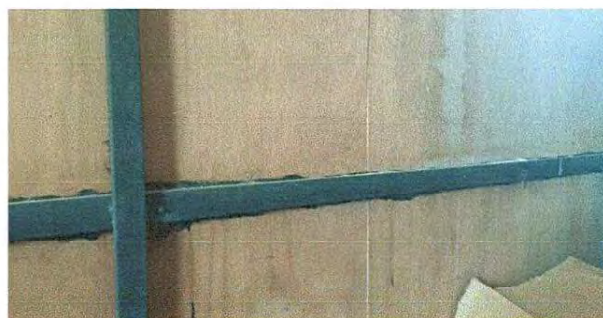
Foto 4: Se observa entrepaño de plywood en mal estado y dañado por la polilla. Se necesita sustitución.

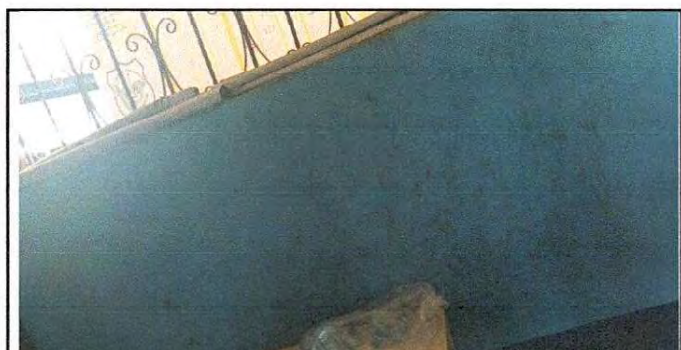
Foto 5: Se observa pintura en mal estado, se necesita aplicación de pintura.

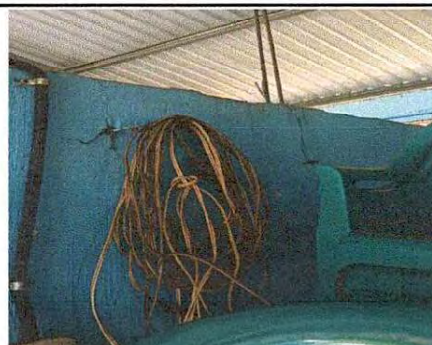
Foto 6: Se observa muro en mal estado, necesita reparación.

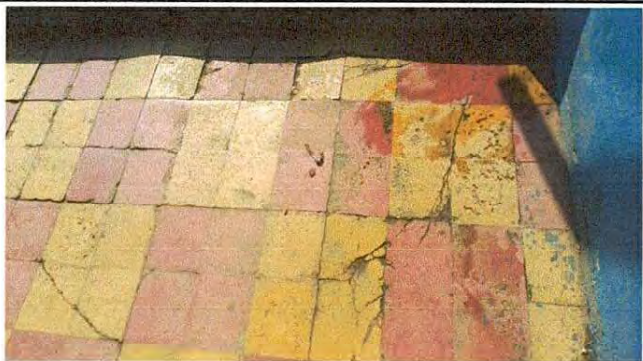
Foto 7: Se observa piso dañado y en mal estado. Urge cambiarlo.

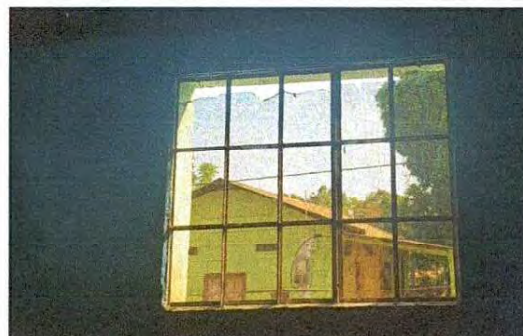
Foto 8: Se observa ventana de malla y metal bastante antigua y en mal estado. Se Necesita sustitución.

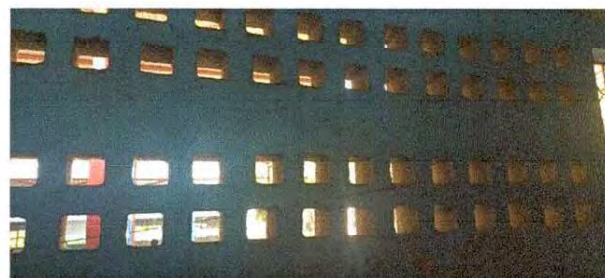
Foto 10: Se observa pared con poca iluminación y ventilación. Se necesita la conformación del área de ventana para iluminar y ventilar el salón de clases.

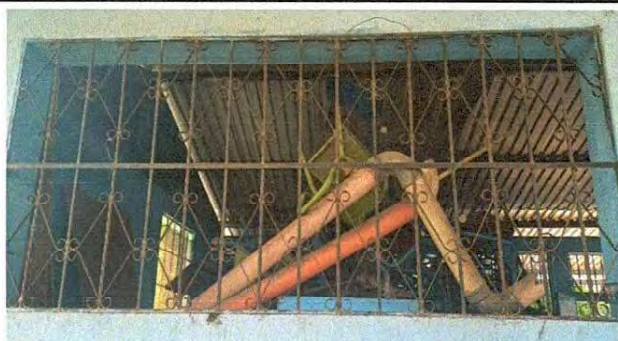
Foto 11: Se observa balcón de metal en mal estado. Se necesita mantenimiento.

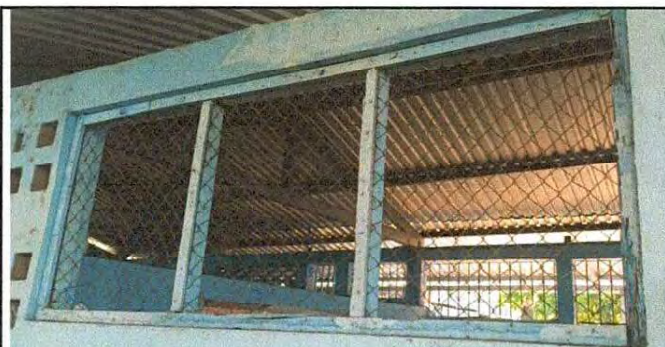
Foto 12: Se observa ventana de madera en mal estado con malal bastante deteriorada. Se necesita sustitución.

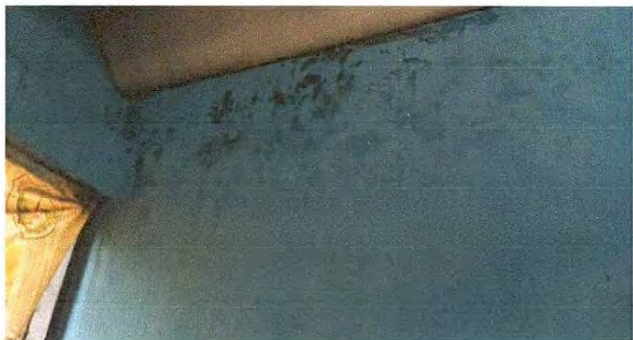
Foto 13: Se observa deterioro y mal estado de pintura por humedad. Se necesita aplicación de pintura nueva.

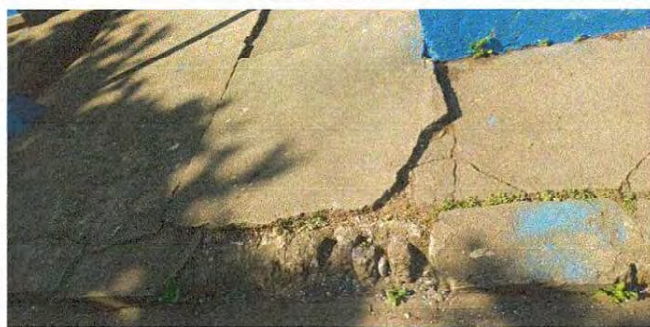
Foto 14: Se observa banqueta quebrada y dañada por antigüedad. Urge sustitución.

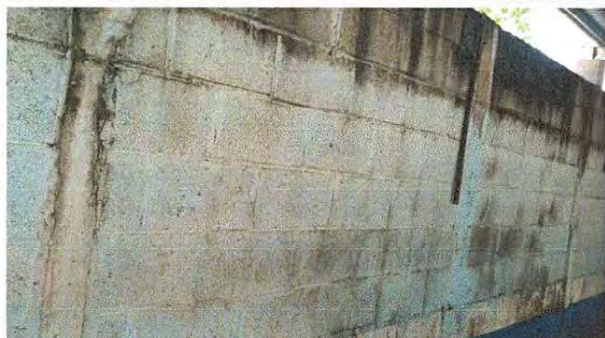
Foto 15: Se observa deterioro de pintura en muro perimetral, se necesita aplicación de pintura nueva.
