REGISTRO FOTOGRÁFICO  
PROGRAMA DE MANTENIMIENTO DE EDIFICIOS ESCOLARES PÚBLICOS

SITUACIÓN DEFICIENCIAS DETERMINADAS

| NOMBRE DEL ESTABLECIMIENTO: | EORM | DIRECCIÓN DEL ESTABLECIMIENTO: | CANTON SAN LUIS ZONA 5 |
| CÓDIGO DEL ESTABLECIMIENTO: | 11-01-0064-43 | FECHA: | 22/09/2025 |

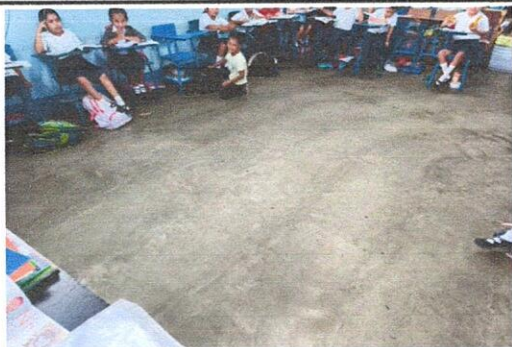
Foto 1: Se observa que el módulo 1 no cuenta con piso cerámico por lo que deberá ser suministrado.

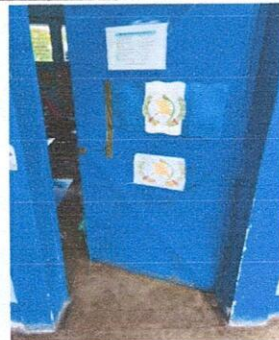
Foto 2: Se observa el inicio del deterioro y oxidación de las puertas del módulo 1, por lo que se les deberá brindar mantenimiento.

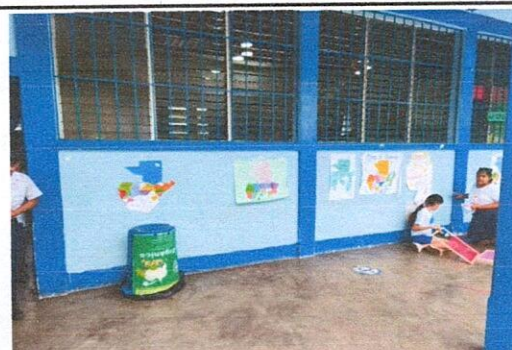
Foto 3: Se observa el desgaste de la pintura del módulo 1 por lo que este deberá de ser pintado.

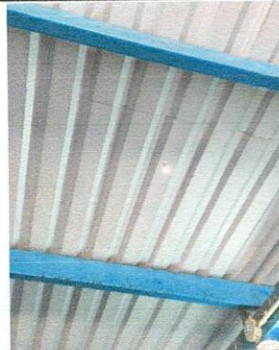
Foto 4: Se observa que algunas láminas del módulo 2 se encuentran agujereadas, por lo que deberán ser sustituidas.

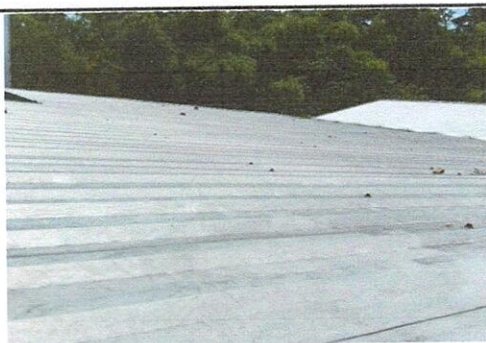
Foto 5: Se observa que deberá brindarse mantenimiento a las láminas debido a su antigüedad.

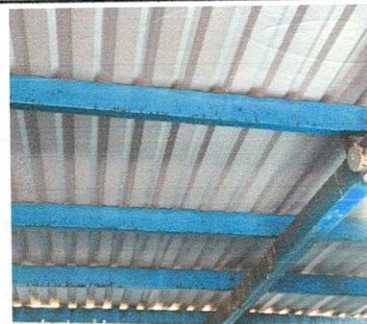
Foto 6: Se observa que la estructura de soporte de metal del módulo 2 comienza a dañarse y oxidarse, por lo que deberá recibir mantenimiento.

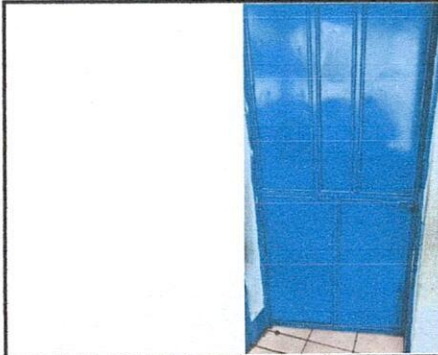
Foto 7: Se observa el inicio del deterioro y oxidación de las puertas del módulo 2.

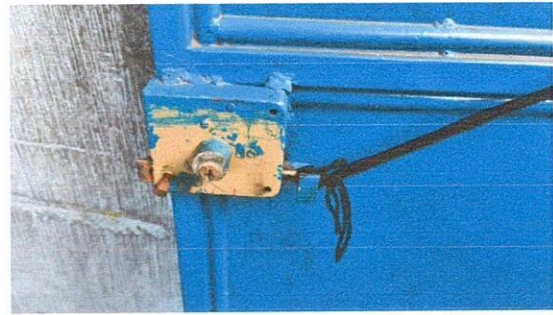
Foto 8: Se observa que la chapa de la puerta no es funcional, por lo que deberá ser sustituida.

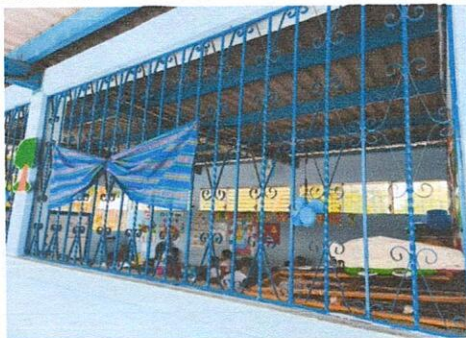
Foto 9: Se observa que los balcones se comienzan a oxidar en algunas áreas por lo que deberán recibir mantenimiento.

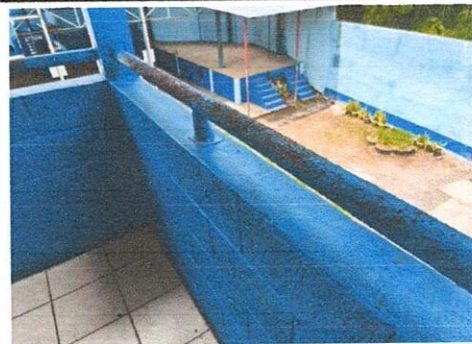
Foto 10: Se observan las barandas de metal en mal estado y con óxido, por lo que deberán ser sustituidas.

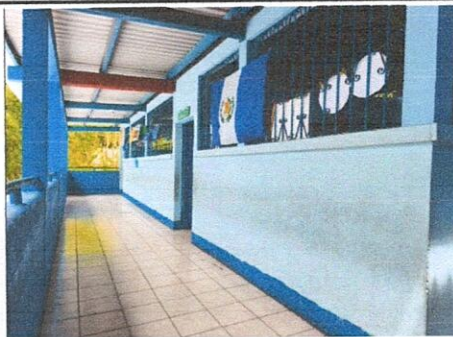
Foto 11: Se observa el deterioro en la pintura en el segundo nivel del módulo 2 por lo que se deberá aplicar pintura.

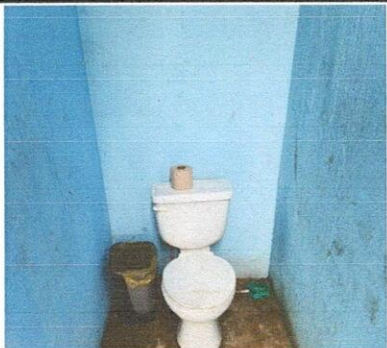
Foto 13: Se observa que los baños no cuentan con azulejo lo cual dificulta su limpieza, por lo que este deberá ser suministrado.

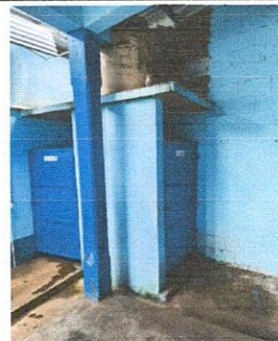
Foto 14: Se observa el desgaste de la pintura en el área de servicios sanitarios, por lo que deberá aplicarse nueva pintura.

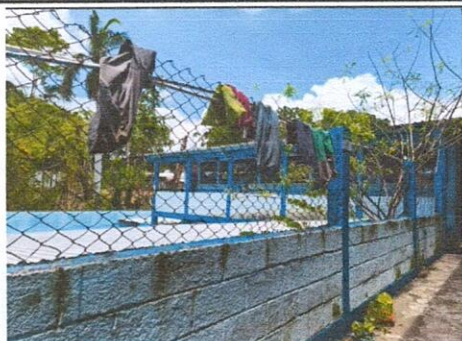
Foto 15: Se observa daños y deterioros en la malla del muro divisorio por lo que esta deberá ser sustituida por balconería.

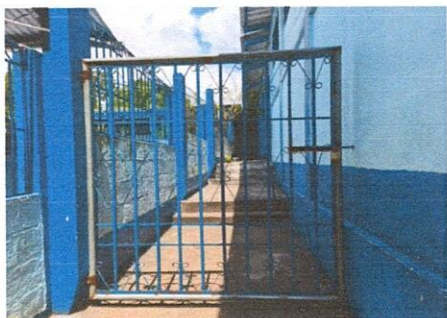
Foto 17: Se observa el deterioro del portón por lo que este deberá recibir mantenimiento.

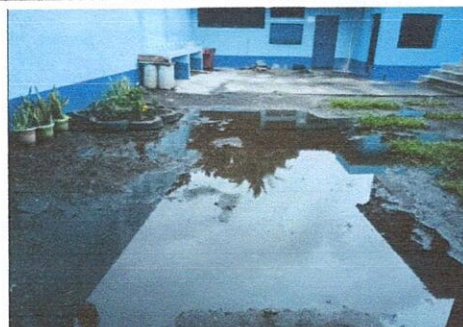
Foto 18: Se observa que el área de patio no cuenta con plancha de concreto, lo que provoca el empozamiento de agua, la plancha de concreto deberá ser suministrada.
