REGISTRO FOTOGRÁFICO  
PROGRAMA DE MANTENIMIENTO DE EDIFICIOS ESCOLARES PÚBLICOS

SITUACIÓN DEFICIENCIAS DETERMINADAS

| NOMBRE DEL ESTABLECIMIENTO: | EOUM SOLEDAD AYAU | DIRECCIÓN DEL ESTABLECIMIENTO: | 8 CALLE 0-70 ZONA 3. COLONIA CONCEPCION |
| CÓDIGO DEL ESTABLECIMIENTO: | 11-01-0068-43 | FECHA: | 9/02/2025 |

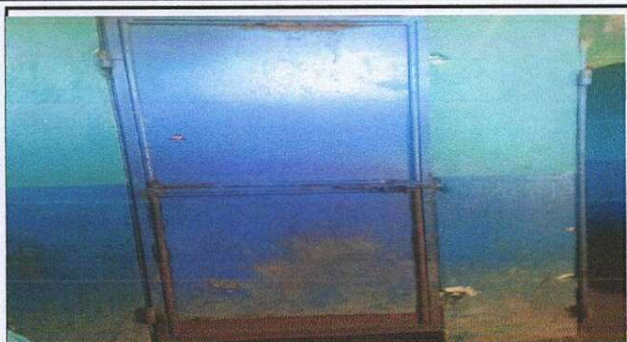
Foto 1: Se observa el deterioro de las puertas de los servicios sanitarios, necesita mantenimiento preventivo y correctivo

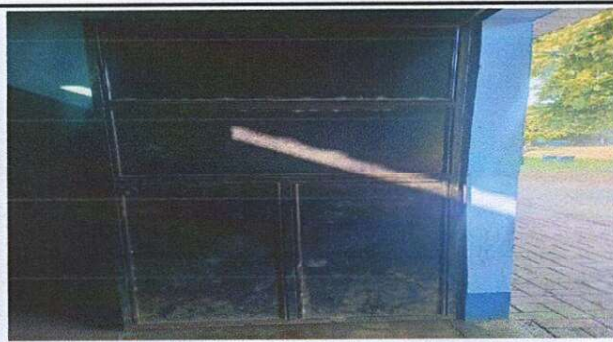
Foto 2: Se observa el deterioro de las puertas de los servicios sanitarios, necesita mantenimiento preventivo y correctivo

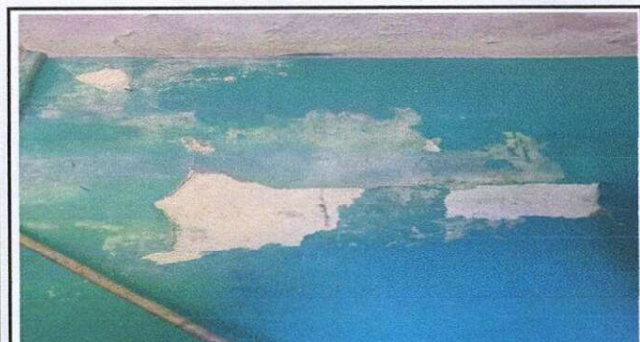
Foto 3: Se observa el deterioro de la pintura en las paredes, es necesario aplicar pintura para cubrir la pared

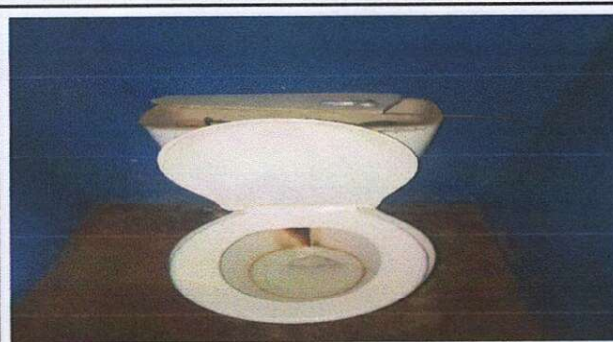
Foto 4: Se observa el deterioro de los sanitarios, es necesario sustituirlos

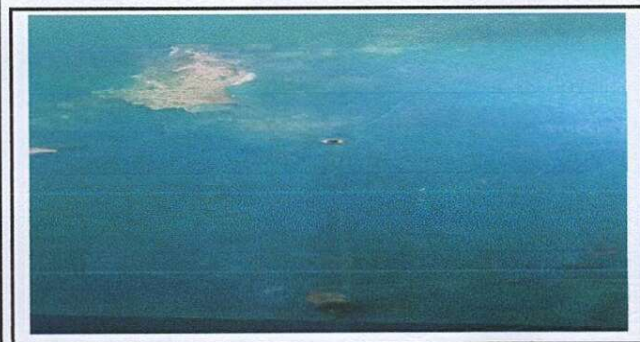
Foto 5: Se observa la falta de ducha, es necesaria colocar una

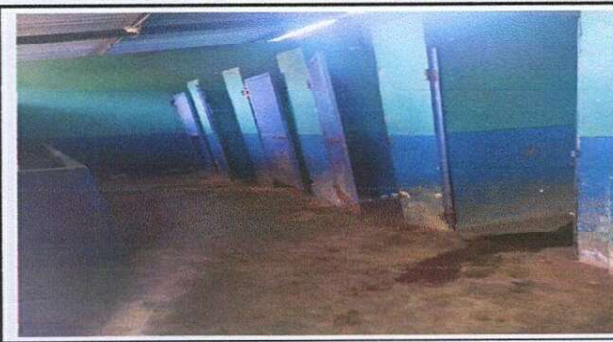
Foto 6: Se observa que en el piso de los sanitarios no existe una reposadera de aguas negras para evacuar el agua cuando es necesario lavar el piso, es necesario colocar una

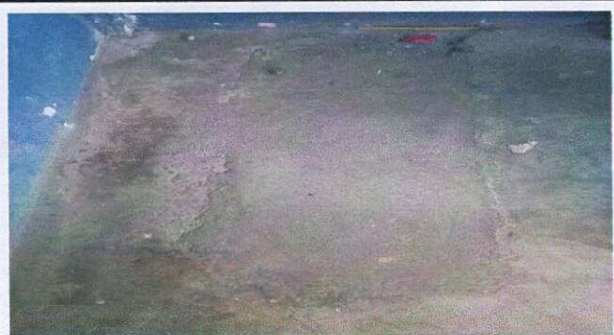
Foto 7: Se observa el piso de los sanitarios en deterioro, es necesario colocar piso cerámico para una mejor higiene

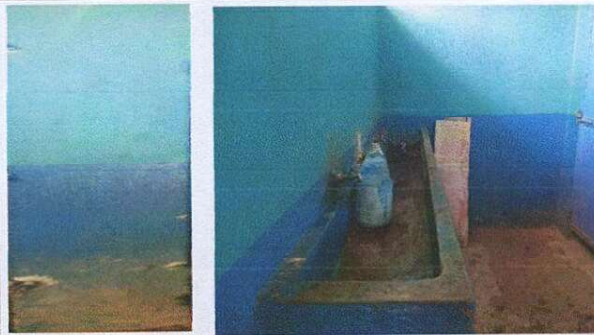
Foto 8: Se observan las paredes y lavamanos de los servicios sanitarios sucias y en mal estado, es necesario colocar azulejo para una mejor higiene y mantener la limpieza

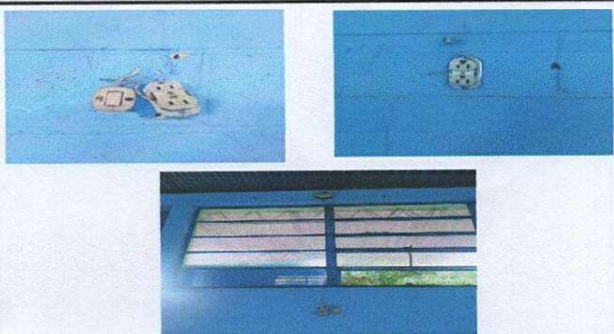
Foto 9: Se observa algunas instalaciones eléctricas en mal estado en algunas no llega la energía eléctrica, es necesario revisarlas y repararlas

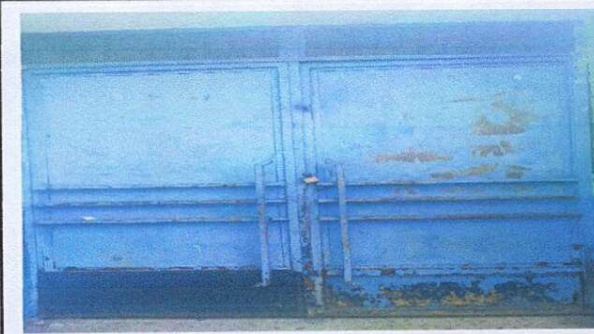
Foto 10: Se observa el deterioro del portón principal del salón de usos múltiples, es necesario aplicar mantenimiento preventivo y correctivo
