SITUACIÓN DEFICIENCIAS DETERMINADAS

| NOMBRE DEL ESTABLECIMIENTO: | INSTITUTO NACIONAL DE EDUCACION BASICA DE TELESECUNDARIA | DIRECCIÓN DEL ESTABLECIMIENTO: | ALDEA LAS CRUCES |
| CÓDIGO DEL ESTABLECIMIENTO: | 11-01-0096-45 | FECHA: | 12/03/2025 |

# **REGISTRO FOTOGRÁFICO** **PROGRAMA DE MANTENIMIENTO DE EDIFICIOS ESCOLARES PÚBLICOS**

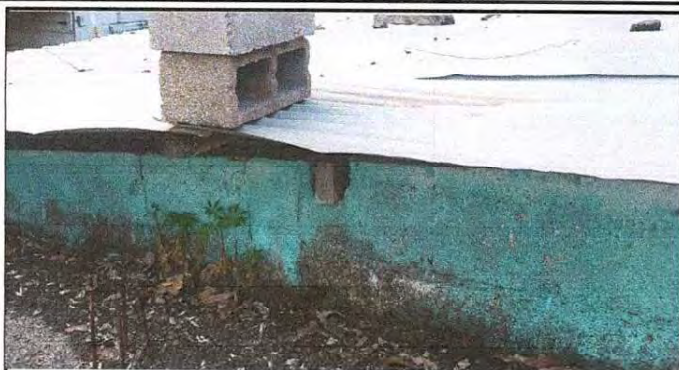
Foto 1: Se observa el mal estado de la lámina en el aula 1

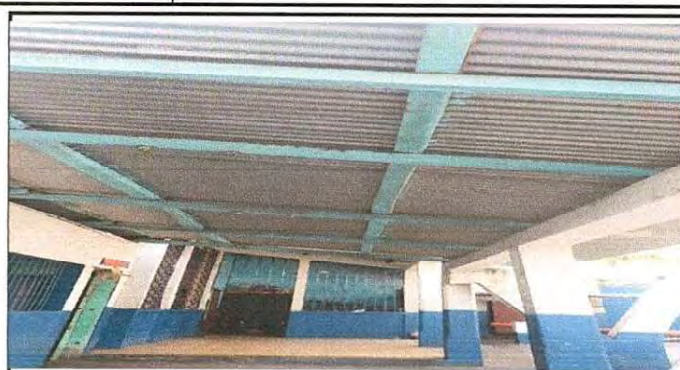
Foto 2: Se observa que la necesidad de cambio de estructura de madera por estructura de metal en el aula 1

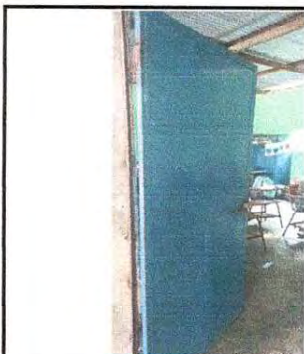
Foto 3: Se observa la necesidad del mantenimiento de la puerta que se encuentra deteriorada en el aula.

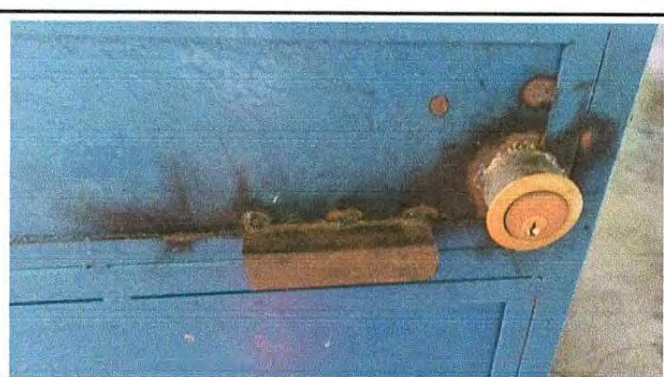
Foto 4: Se observa la necesidad de sustitución de la chapa en la puerta del aula.

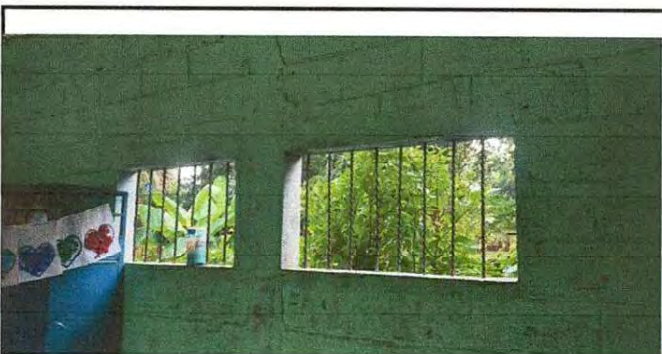
Foto 5: Se observa la falta de ventanería en el aula, por lo que se suministrara ventana de PVC + vidrio.

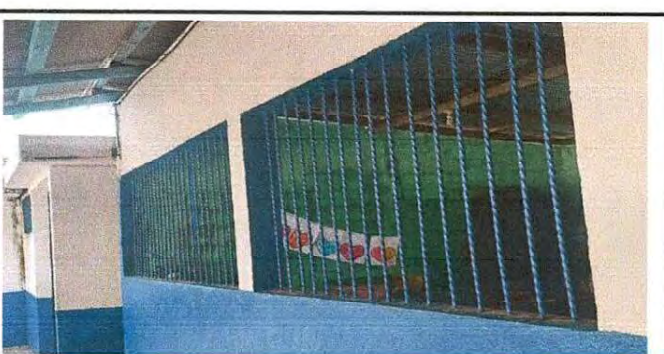
Foto 6: Se observa el aula cuenta con barrotes, los cuales impiden la correcta instalación de las ventanas, por lo que se debe mover y sustituir por balcones de de metal.

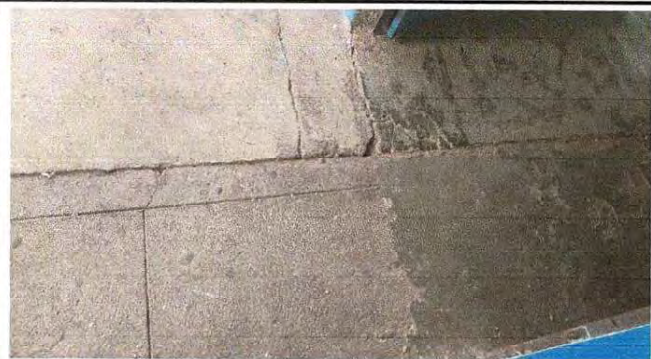
Foto 7: Se observa lo deteriorado que se encuentra el piso del aula y se ve la necesidad del suministro de piso cerámico en el aula

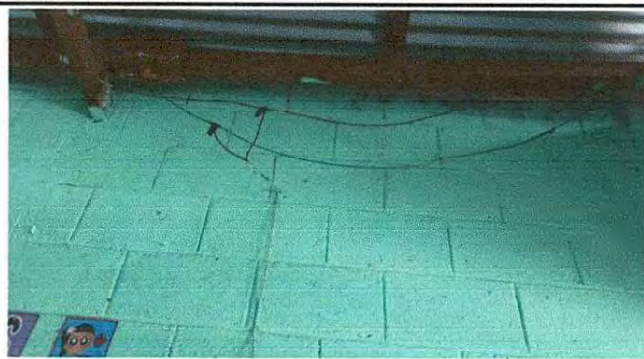
Foto 8: Se observa que el sistema eléctrico en el aula no funciona, se ve la necesidad de sustituirlo.

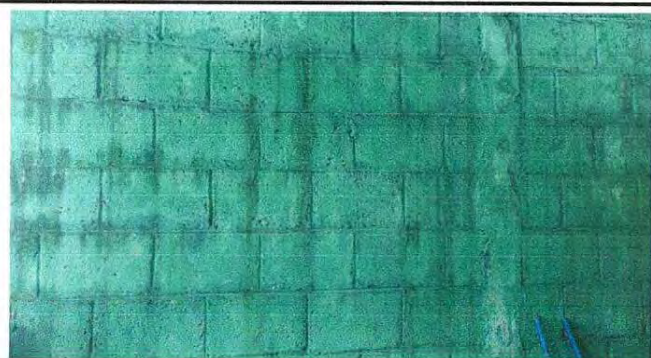
Foto 9: Se observa que las paredes del aula no cuentan con repello.

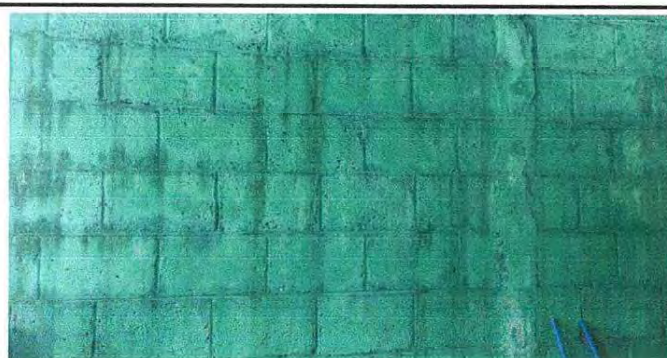
Foto 10: Se observa que las paredes del aula no cuentan con cernido.

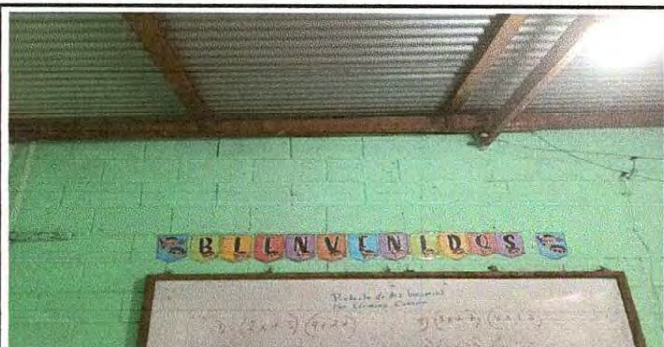
Foto 11: Se observa la necesidad de la prolongación de pared para la conformación de mojinete en el aula.

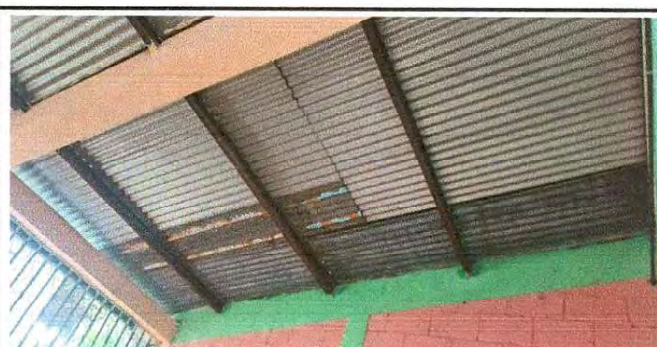
Foto 12: Se observa el mal estado de la lámina en el aula 2

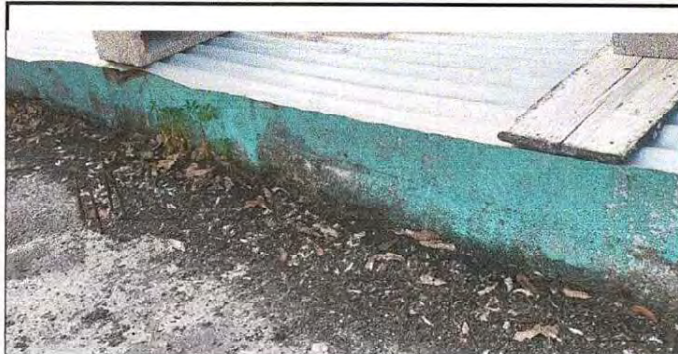
Foto 13: Se observa la necesidad de impermeabilizar la losa para evitar la filtración de agua hacia el aula.

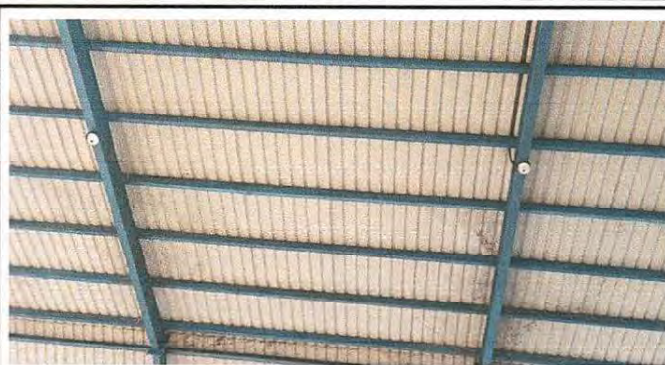
Foto 14: Se observa la necesidad de la sustitución del sistema eléctrico en cancha polideportiva.
