REGISTRO FOTOGRÁFICO  
PROGRAMA DE MANTENIMIENTO DE EDIFICIOS ESCOLARES PÚBLICOS

SITUACIÓN DEFICIENCIAS DETERMINADAS

| NOMBRE DEL ESTABLECIMIENTO: | INEB | DIRECCIÓN DEL ESTABLECIMIENTO: | ALDEA LA GUITARRA |
| CÓDIGO DEL ESTABLECIMIENTO: | 11-01-0100-45 | FECHA: | 23/09/2025 |

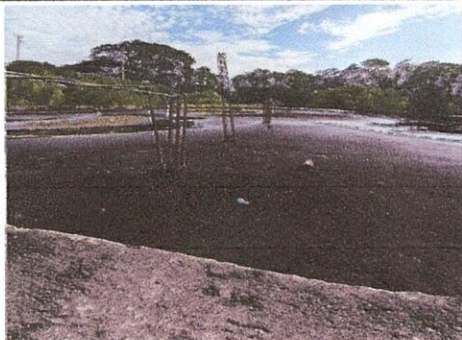
Foto 1: Se observa que se generan posas de agua sobre la losa del módulo de aulas 1, por lo que deberán repararse los pañuelos y repararse las salidas de agua.

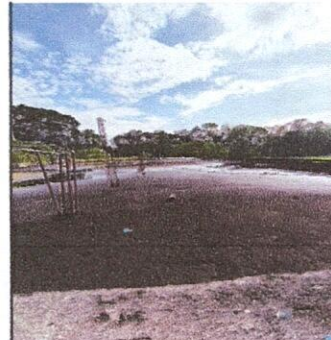
Foto 2: Se observa que la losa no cuenta con impermeabilizante, posterior a la reparación de pañuelos se deberá impermeabilizar.

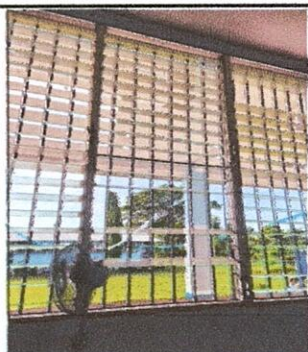
Foto 3: Se observan piezas de vidrio faltantes en la ventana por lo que deberán ser sustituidas.

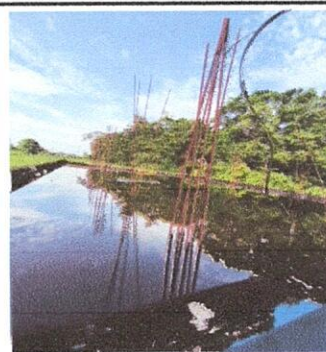
Foto 4: Se observa la acumulación de agua sobre la losa del módulo de aulas 2, por lo que se deberá reparar los pañuelos.

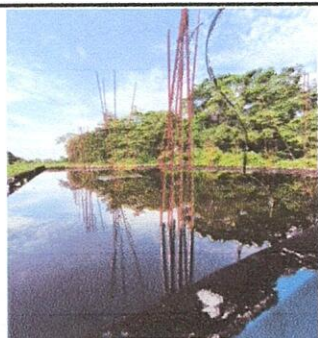
Foto 5: Se observa que la losa no cuenta con impermeabilizante, lo que genera filtración, debido a esto se deberá impermeabilizar.

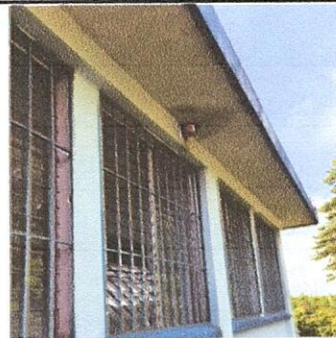
Foto 6: Se observa que la bajada de agua ha sido dañada por lo que se deberá reparar instalando una nueva.

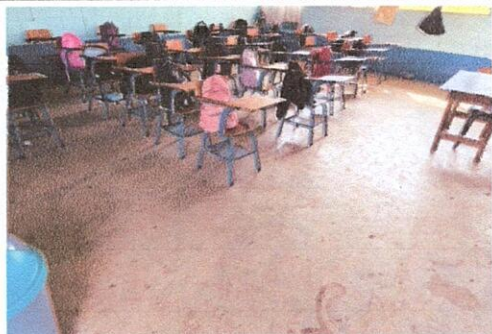
Foto 7: Se observa que el módulo de aulas 3 no cuenta con piso cerámico, por lo que este deberá ser suministrado.

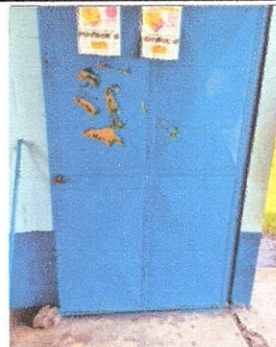
Foto 8: Se observa el inicio del deterioro en las puertas del módulo de aulas 3, por lo que se deberá brindar mantenimiento.

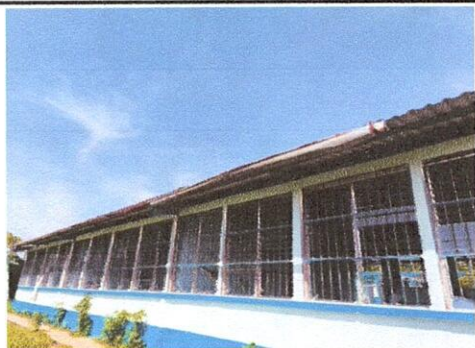
Foto 9: Se observa que los canales de metal no son funcionales por lo que deberán ser sustituidos.

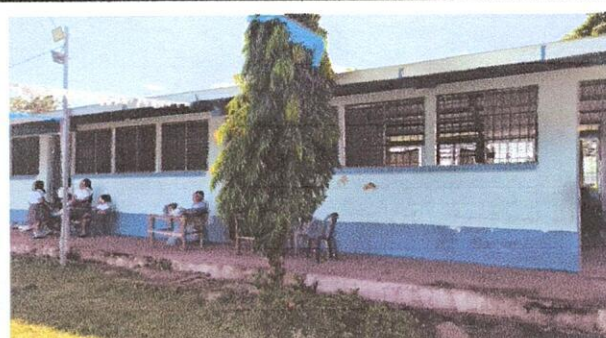
Foto 10: Se observa que la pintura exterior del módulo 3 se encuentra manchada y deteriorada.
