| NOMBRE DEL ESTABLECIMIENTO: | EOUM | DIRECCIÓN DEL ESTABLECIMIENTO: | 4A. CALLE, CALLE DE LOS "CASPIROLES" NO. 1-94, ZONA |
| CÓDIGO DEL ESTABLECIMIENTO: | 11-01-0112-43 | FECHA: | 12/03/2025 |

# REGISTRO FOTOGRÁFICO PROGRAMA DE MANTENIMIENTO DE EDIFICIOS ESCOLARES PÚBLICOS

PRA-FOR-123  
Versión 1

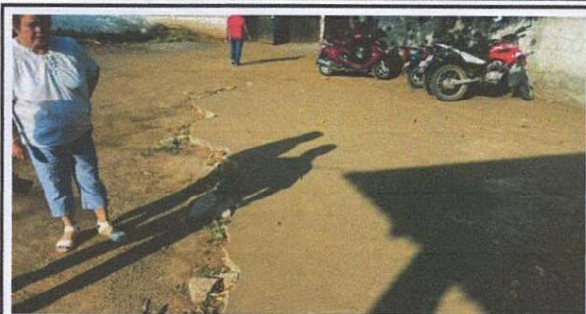
Foto 1: PLANCHA DE CONCRETO EN MAL ESTADO

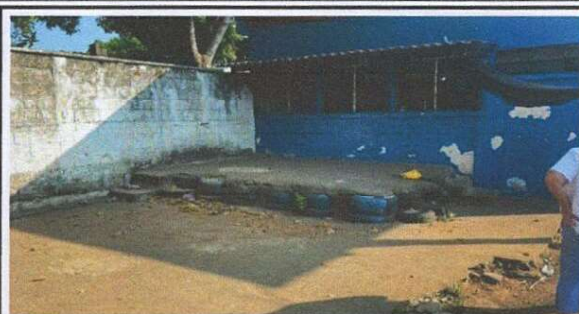
Foto 2: SE OBSERVA EL ESPACIO DEL ESCENARIO EN MAL ESTADO SE MEJORARA Y SE LE PONDRA PISO ANTIDESLIZANTE

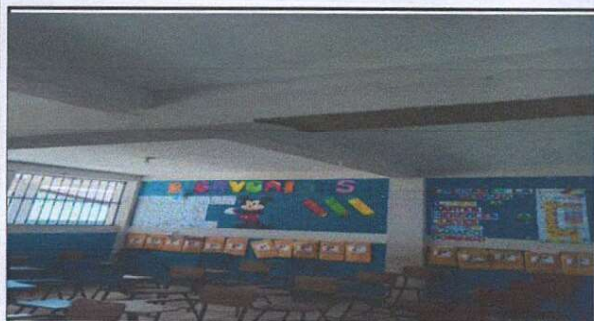
Foto 3: SE OBSERVA LA NECESIDAD EN EL ENPAÑUELADO DE LA TERRASA DENTRO DEL SALÓN DE CLASES

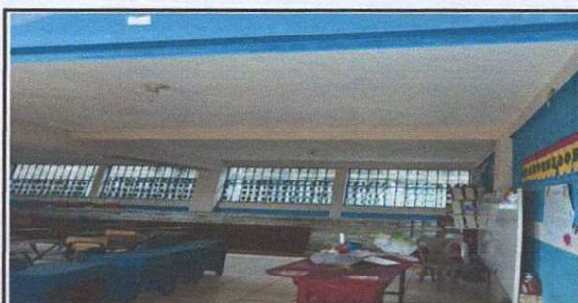
Foto 4: SE OBSERVA LA NECESIDAD DE MEJORAR EL ENPAÑUELADO DENTRO DE AULAS

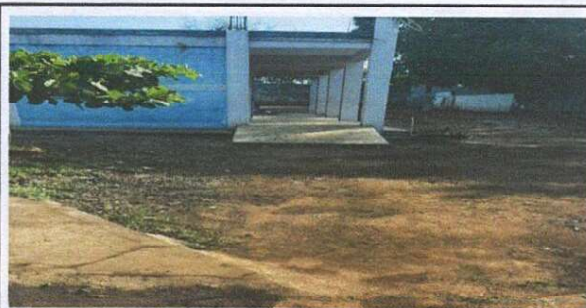
Foto 5: AREA DE ENCAMINAMIENTO QUE COMUNICA EL PRIMER MODULO CON EL SEGUNDO MODULO

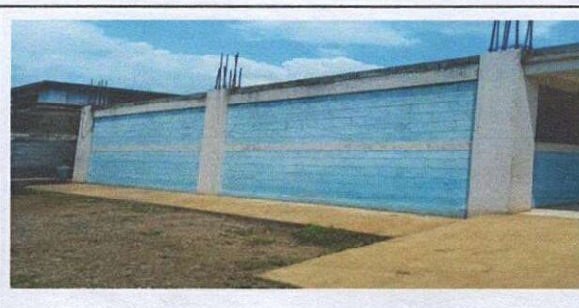
Foto 6: SE OBSERVA LA NECESIDAD DE PINTURA EN PARED DEL EDIFICIO

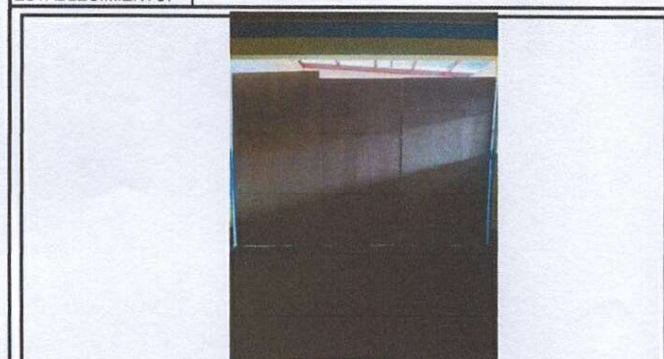
Foto 7: De manera urgente, en necesario sustituir los entrepaños de madera por unos de metal.

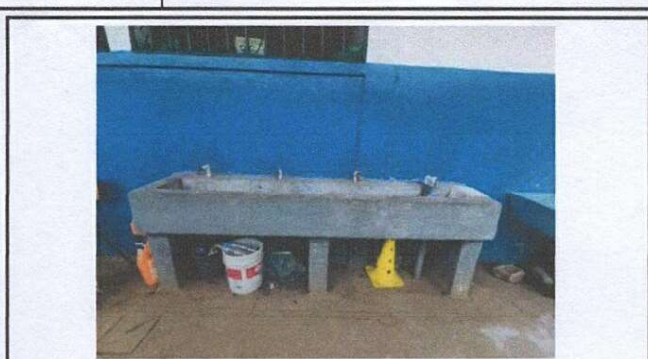
Foto 8: Es necesario el darle el mantenimiento correspondiente a los lavamanos.
