SITUACIÓN DEFICIENCIAS DETERMINADAS

| NOMBRE DEL ESTABLECIMIENTO: | INEB DE TELESECUNDARIA | DIRECCIÓN DEL ESTABLECIMIENTO: | BARRIO SAN LUIS |
| CÓDIGO DEL ESTABLECIMIENTO: | 11-01-0117-45 | FECHA: | 22/09/2025 |

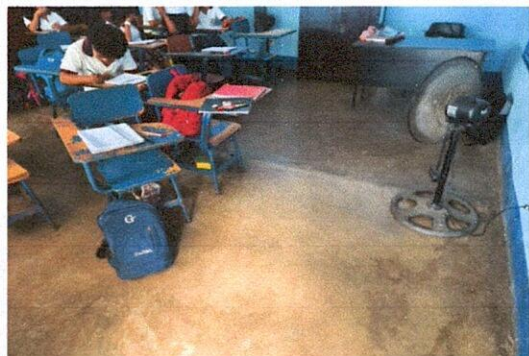
Foto 1: Se observa que dentro de las aulas no se cuenta con piso cerámico por lo que este deberá ser suministrado.

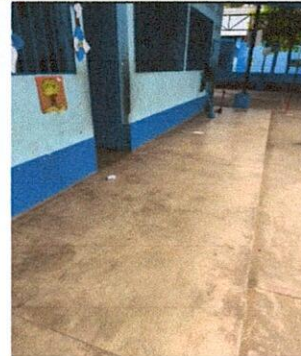
Foto 2: Se observa que el pasillo no cuenta con piso cerámico por lo que deberá suministrarse, este será antideslizante.

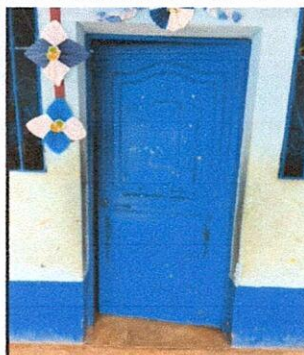
Foto 3: Se observa el inicio del deterioro y oxidación de las puertas por lo que se deberá brindar mantenimiento.

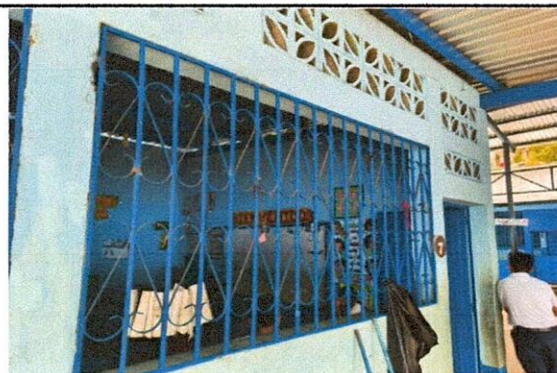
Foto 4: Se observa el deterioro en los balcones por lo que se deberá dar mantenimiento.

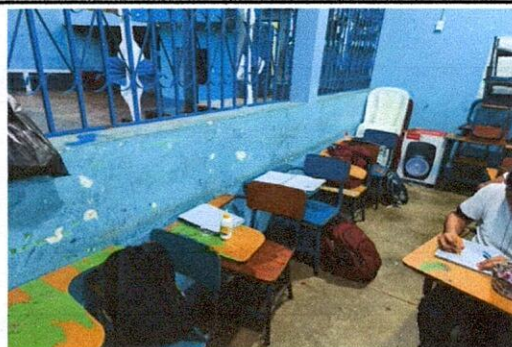
Foto 5: Se observa el deterioro y caída de la pintura interior de las aulas, por lo que deberá pintarse nuevamente.

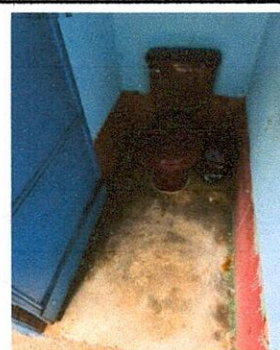
Foto 6: Se observa que no se cuenta con piso cerámico en el área de servicios sanitarios, por lo que este deberá de suministrarse.

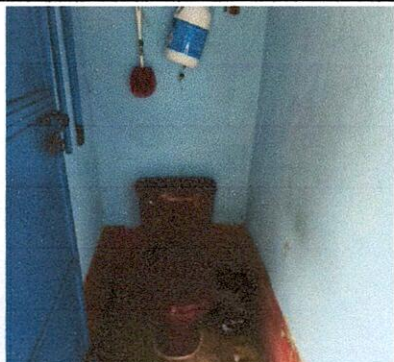
Foto 7: Se observa que no se cuenta con azulejos en el área de servicio sanitario, lo cual dificulta su limpieza, este deberá ser suministrado.

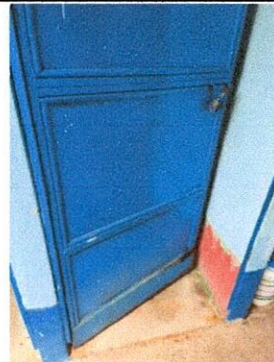
Foto 8: Se observa que la puerta exterior del servicio sanitario se encuentra dañada y no es funcional por lo que deberá ser sustituida.

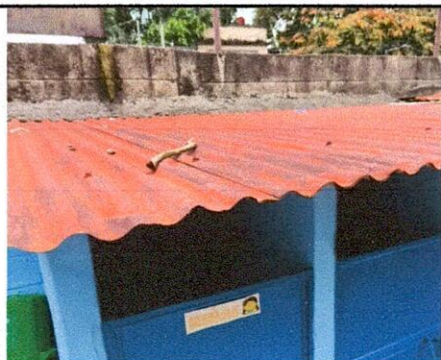
Foto 9: Se observa que las láminas del servicio sanitario se encuentran en mal estado, por lo que deberán sustituirse.

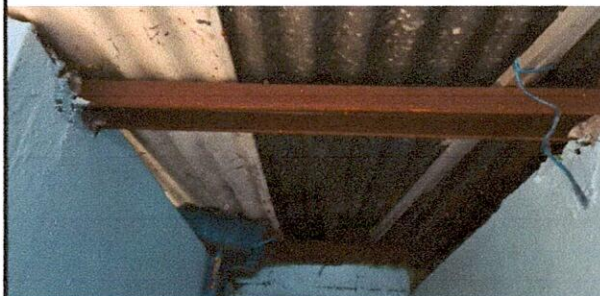
Foto 10: Se observa el deterioro en la estructura de soporte de metal del servicio sanitario, la cual deberá sustituirse.

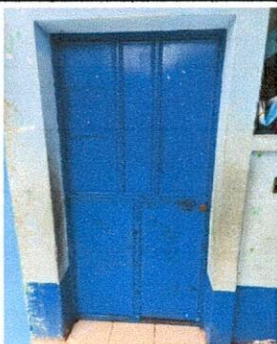
Foto 11: Se observa el inicio del deterioro y oxidación de la puerta del módulo 2 por lo que deberá recibir mantenimiento.

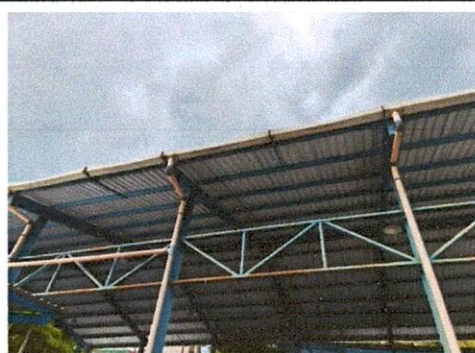
Foto 12: Se observa que los canales en el área de la cancha techada se encuentran doblados y rotos por lo que deberán ser sustituidos.

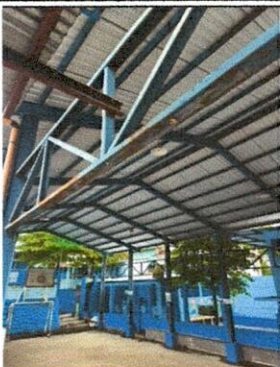
Foto 13: Se observa que la estructura de soporte de metal de la cancha presenta deterioro por lo que deberá recibir mantenimiento.

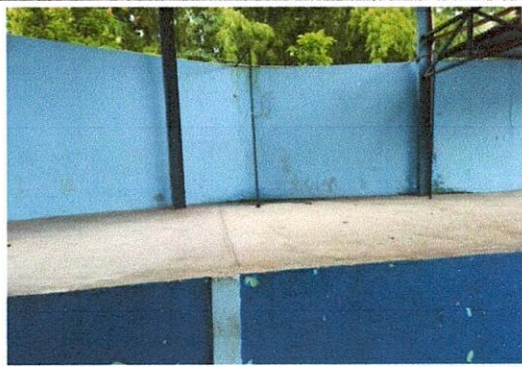
Foto 14: Se observa que el escenario no cuenta con piso cerámico, por lo cual deberá ser suministrado.
