SITUACIÓN DEFICIENCIAS DETERMINADAS

| NOMBRE DEL ESTABLECIMIENTO: | INEB DE TELESECUNDARIA | DIRECCIÓN DEL ESTABLECIMIENTO: | CANTÓN COPEPÉ |
| CÓDIGO DEL ESTABLECIMIENTO: | 11-01-0119-45 | FECHA: | 16/06/2025 |

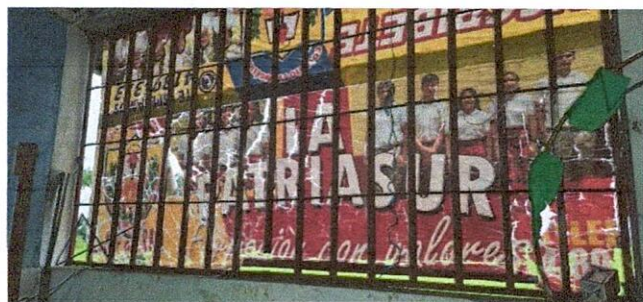
Foto 1: Se observa la necesidad de suministrar ventanas de PVC debido a la lluvia ingresa mucha brisa al aula.

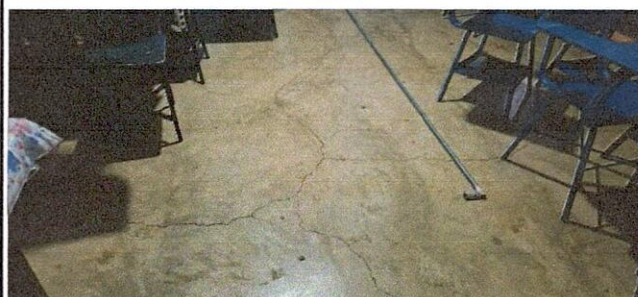
Foto 2: Se observa el estado actual del piso de las aulas que necesita la instalación de piso cerámico.

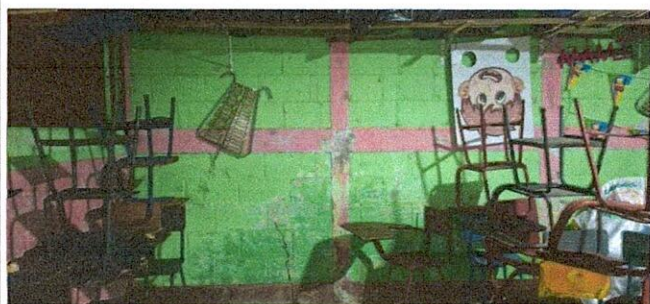
Foto 3: Se observa el estado actual de las paredes que necesitan aplicación de pintura.

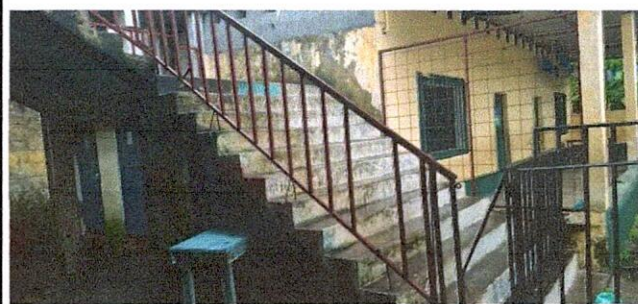
Foto 4: Barandas de metal que necesitan su correctivo mantenimiento.

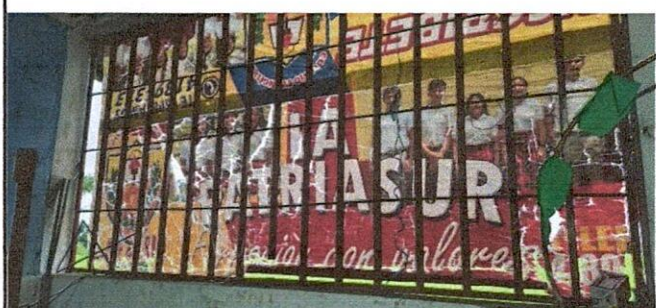
Foto 5: Estado actual de los balcones de las ventanas de las aulas que necesitan mantenimiento.

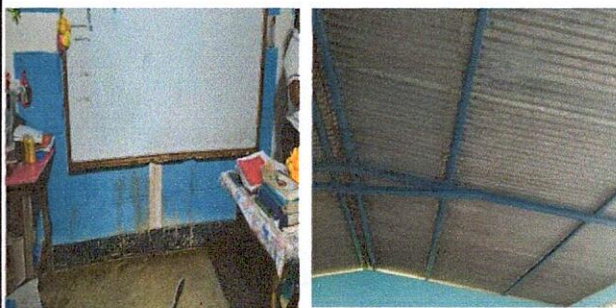
Foto 6: Se necesita la instalación de tomacorrientes e iluminación en las aulas debido a que por las tardes se oscurece el aula.

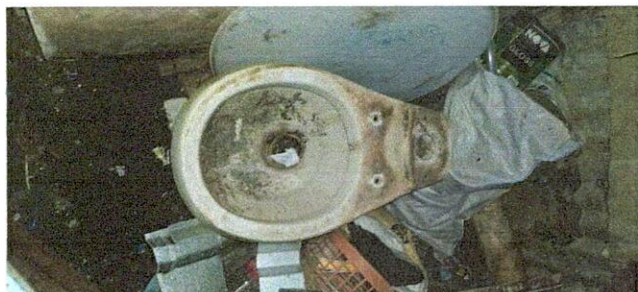
Foto 7: Estado actual de los inodoros que necesitan reemplazo para su habilitación

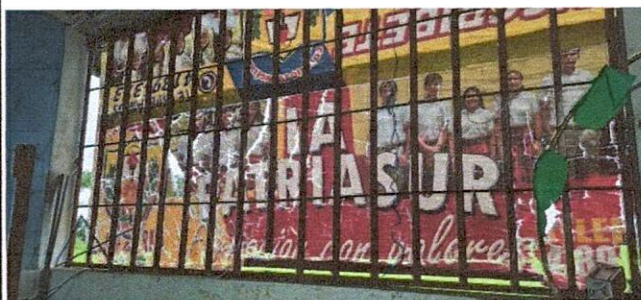
Foto 8: Balcón que necesita ser reemplazado por el deterioro que presenta

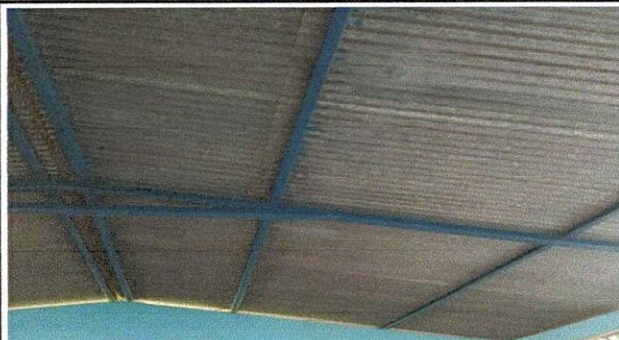
Foto 9: Se tiene la necesidad de suministrar cielo falso por motivo que se genera un calor muy fuerte y afecta la enseñanza.

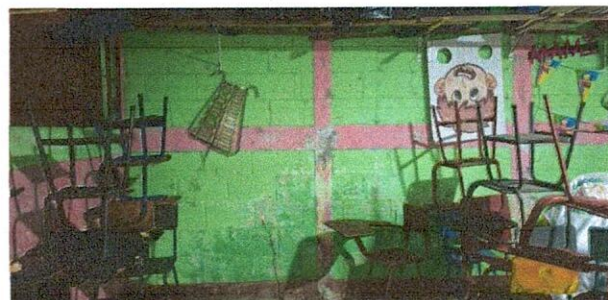
Foto 10: Se observa la necesidad de repellar la pared debido a la filtración de humedad.

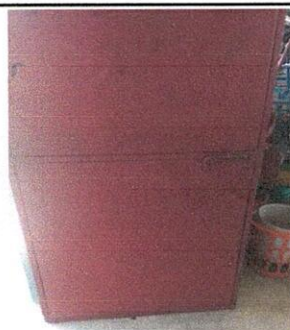
Foto 11: se observa la necesidad de darle mantenimiento a las puertas de metal para evitar corrosión.

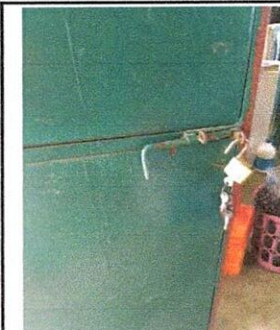
Foto 12: se observa la necesidad de suministrar chapa de primera calidad para mayor seguridad de las aulas.

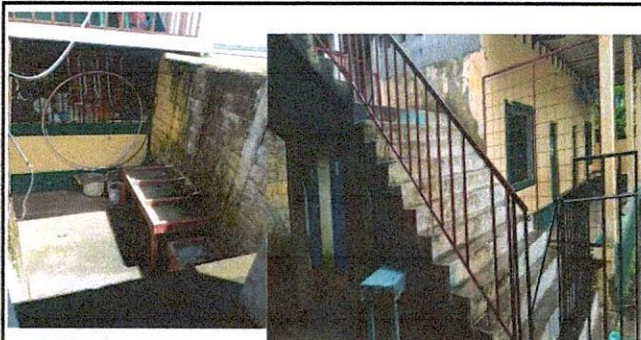
Foto 7: Se tiene la necesidad de suministrar lamina para cubrir los espacios por la lluvia y el sol, debido a que en epoca de lluvia los estudiantes se les dificulta movilizarse

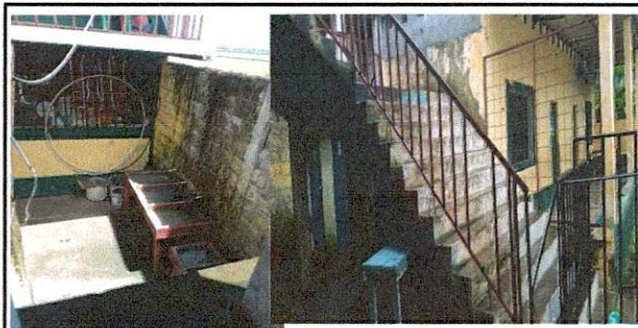
Foto 8: Se tiene la necesidad de suministrar estructura metalica para lamina para cubrir los espacios por la lluvia y el sol, debido a que en epoca de lluvia los estudiantes se les dificulta movilizarse
