SITUACIÓN DEFICIENCIAS DETERMINADAS

| NOMBRE DEL ESTABLECIMIENTO: | INEB | DIRECCIÓN DEL ESTABLECIMIENTO: | CANTÓN CONCEPCIÓN OCOSITO |
| CÓDIGO DEL ESTABLECIMIENTO: | 11-01-0146-45 | FECHA: | 18/06/2025 |

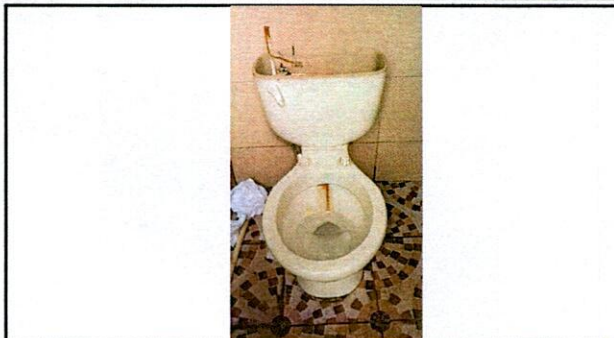
Foto 1.1: Se puede observar que los accesorios de los inodoros no sirven por lo que es necesario repararlos.

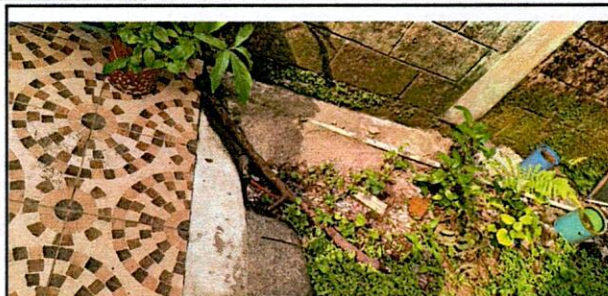
Foto 1.2: La tubería debe sustituirse ya que sufre deterioro por exposición al sol.

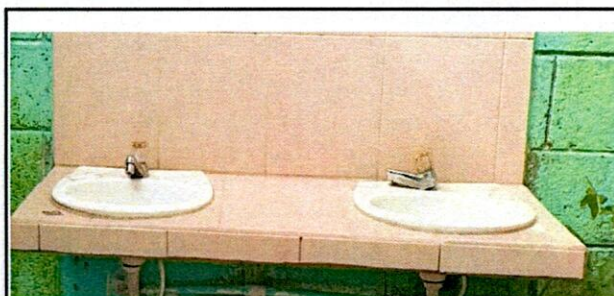
Foto 1.3: Los grifos están arruinados, deben sustituirse.

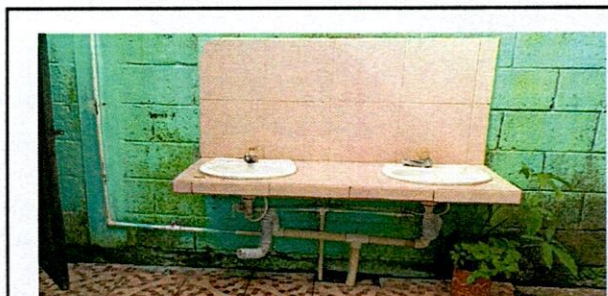
Foto 1.4: El azulejo debe repararse en el área de lavamanos.

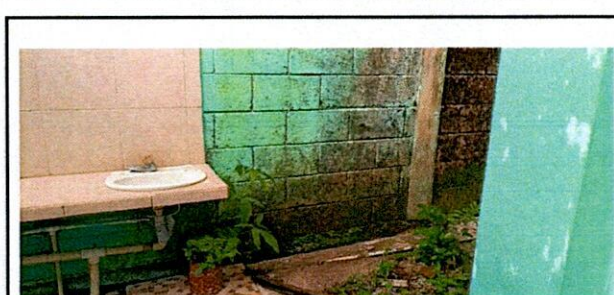
Foto 1.5: Se observa en este espacio no existe pila para uso de la escuela por lo tanto se suministrará una pila.

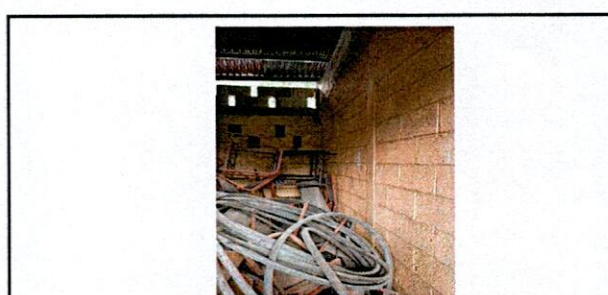
Foto 2.1: Se puede observar que el área de paredes necesita reparación.

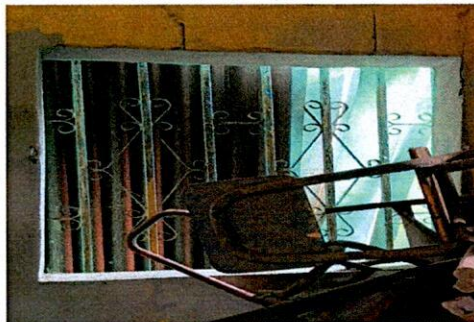
Foto 2.3: Se puede observar en el área, se necesita instalar nuevo balcón ya que el que existe se encuentra en mal estado.

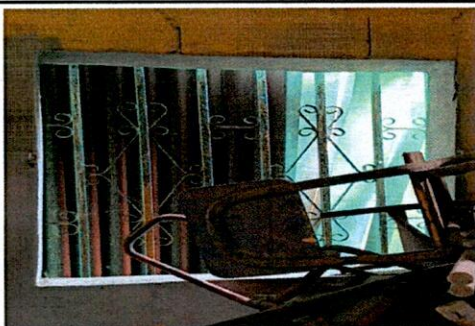
Foto 2.4: Se puede observar en el área que no existe ventana por lo tanto se suministrará ventana de PVC + vidrio.

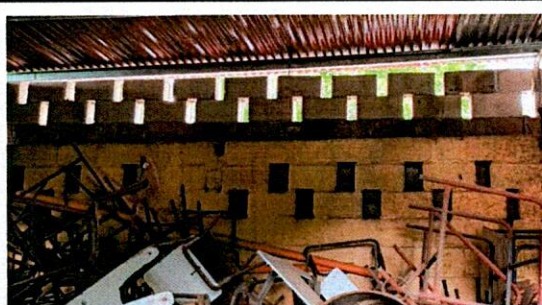
Foto 2.5: La pared se encuentra en mal estado por lo que se necesita sellar grietas y fisuras.

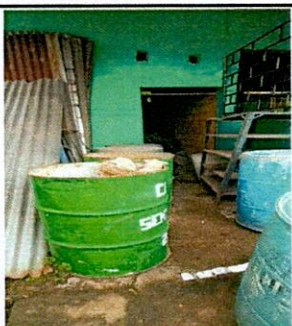
Foto 2.6: Se puede observar que la torta de cemento ya está deteriorada, por lo que se requiere la suministro de plancha de cemento.

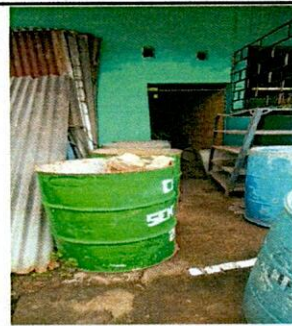
Foto 2.7: Se puede observar que en el área no existe piso cerámico, por lo que se requiere la suministro de piso cerámico.

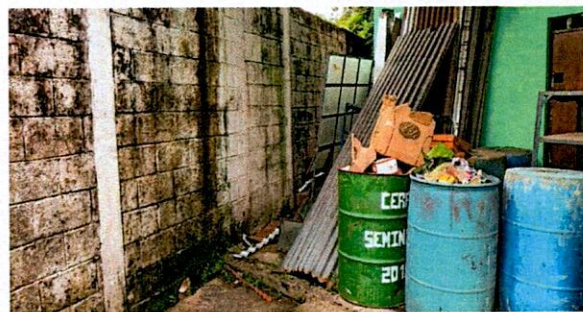
Foto 2.11: Se observa en este espacio no existe pila para uso de la escuela por lo tanto se suministrará una pila.

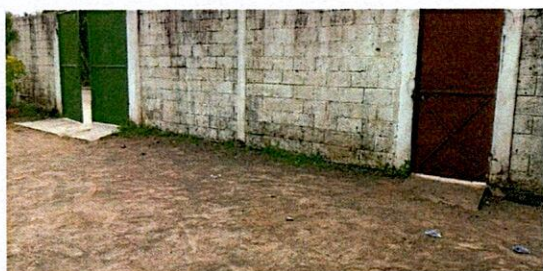
Foto 2.12: En esta área no existe tubería y es necesaria para suministrar servicio de agua en la pila a instalar por lo que se requiere suministro de tubería lineal.

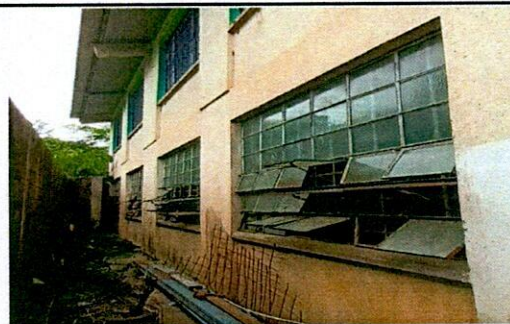
Foto 3.1: Se puede observar que los ventanales existentes ya están deteriorados, por lo que se requiere la colocación de balcones para seguridad.

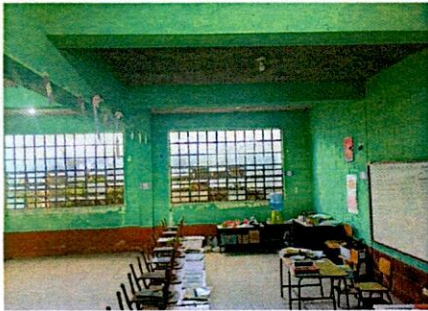
Foto 3.2: Se requiere sustituir las ventanas de metal por ventanas de PVC, por el riesgo que hay de vidrios quebrados y falsos.

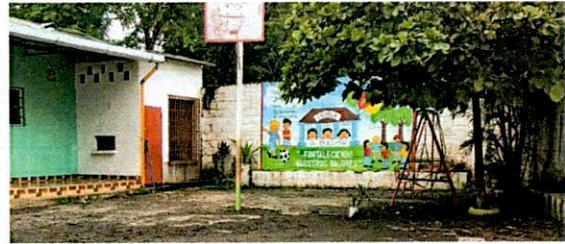
Foto 3.3: Se puede observar que el concreto del patio en su totalidad perimetral ya está bastante deteriorado, por lo que se suministrará una pequeña parte ya que es necesario por el riesgo que corren los estudiantes por su mal estado.
