SITUACIÓN DEFICIENCIAS DETERMINADAS

| NOMBRE DEL ESTABLECIMIENTO: | EODP ANEXA A EORM | DIRECCIÓN DEL ESTABLECIMIENTO: | CANTÓN XULÁ |
| CÓDIGO DEL ESTABLECIMIENTO: | 11-01-0148-42 | FECHA: | 12/03/2025 |

REGISTRO FOTOGRÁFICO  
PROGRAMA DE MANTENIMIENTO DE EDIFICIOS ESCOLARES PÚBLICOS

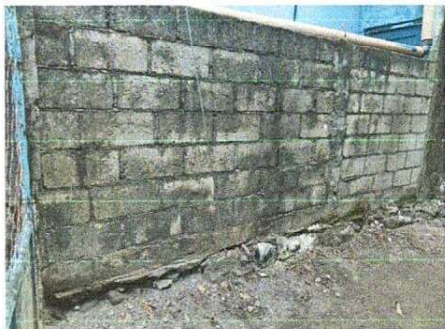
Foto 1: Se observa columnas expuestas y grietas a lo largo de todo el muro, por lo que es necesario sustitución

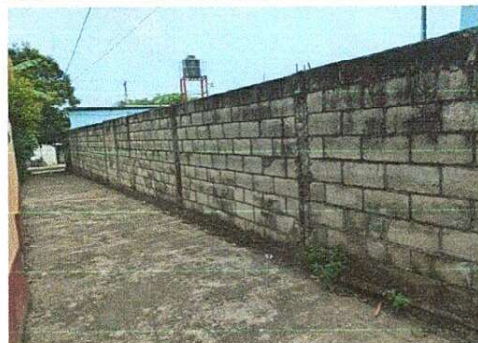
Foto 2: Se observa que la pared necesita protección por lo que es necesario un proceso de repello

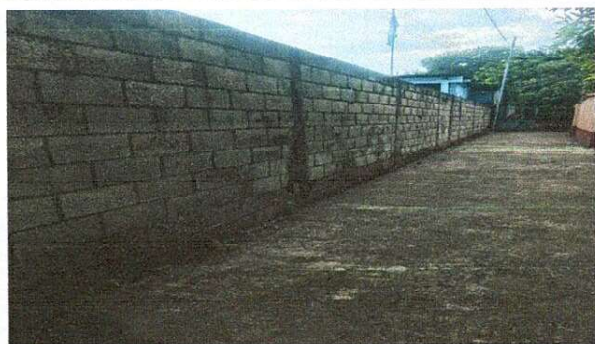
Foto 3: Se observa deterioro en la pared por lo que se necesita aplicar pintura.

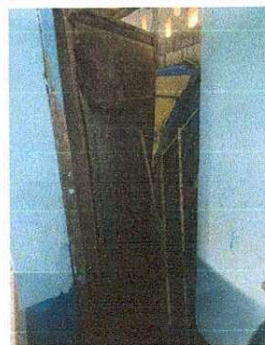
Foto 4: Se observa el mal estado de la puerta por lo que es necesario sustituir.

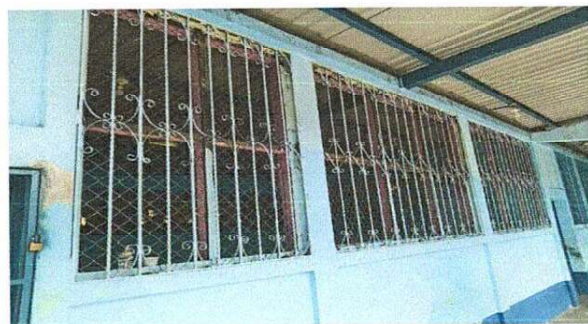
Foto 5: Se observa que las ventanas son de madera con malla, por lo que se necesitan ventanas de pvc + vidrio para poder proteger el aula debido a que es afectada por la lluvia

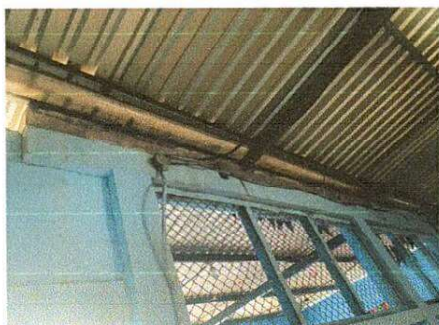
Foto 9: Se observa que el canal no tiene la capacidad de captación de agua por lo que se necesita sustituir por otro de mayor capacidad

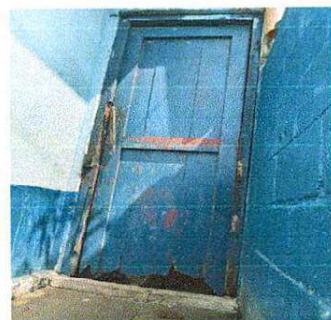
Foto 10: Se visualiza una puerta en mal estado y no tiene la capacidad de protección del aula, por lo que es necesaria sustituirla por una nueva.

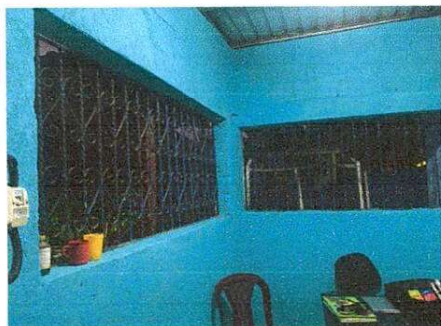
Foto 11: Se necesita ventanas para poder proteger el interior del edificio debido a que es afectada por el ingreso de lluvia

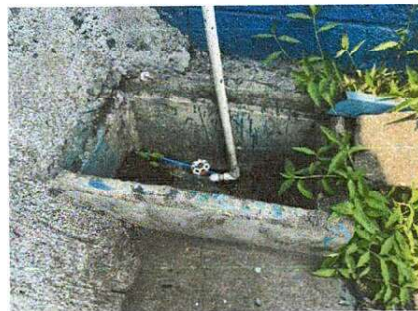
Foto 12: Se observa que la caja de concreto del contador no cuenta con tapadera, por lo que se requiere sustituirla.
