SITUACIÓN DEFICIENCIAS DETERMINADAS

| NOMBRE DEL ESTABLECIMIENTO: | EODP ANEXA A EOU DE APLICACIÓN | DIRECCIÓN DEL ESTABLECIMIENTO: | 4A. AVENIDA A PROLONGACIÓN, ZONA 4 |
| CÓDIGO DEL ESTABLECIMIENTO: | 11-01-0149-42 | FECHA: | 18/09/2025 |

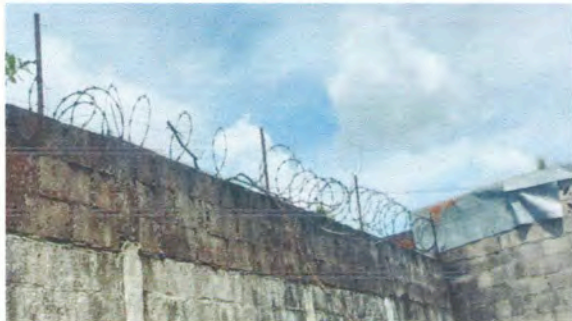
Foto 1: Es evidente el deterioro de las cuchillas de acero, ya no ofrecen protección y seguridad al muro colindante.

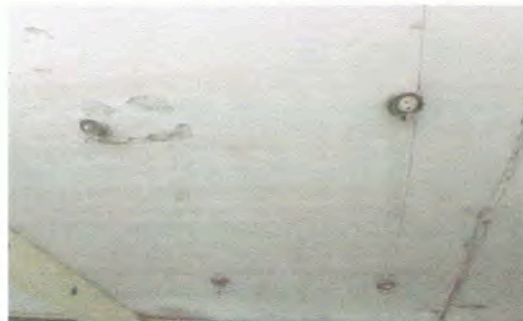
Foto 2: El sistema electrico en salon de usos multiples esta deteriorado es necesario hacer el cambio.

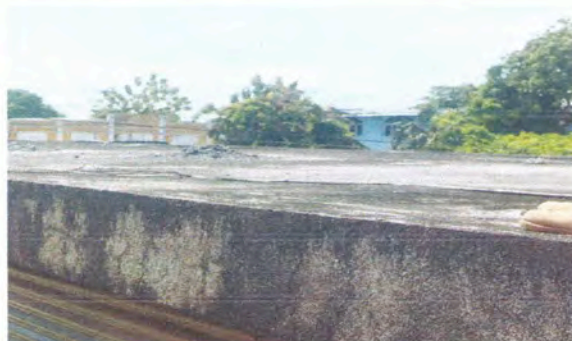
Foto 3: La terraza del salon de usos multiples presenta lugares donde el agua se filtra, con una reparacion en los pañuelos se solucionara.

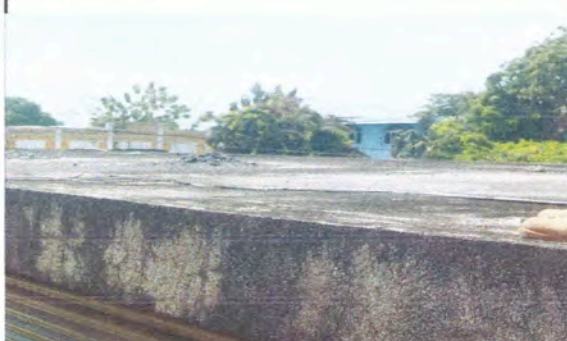
Foto 4: La terraza del salon de usos multiples presenta lugares donde el agua se filtra para garantizar que ya no se filtrara mas es aplicacion de impermeabilizante despues de reparar los pañuelos.

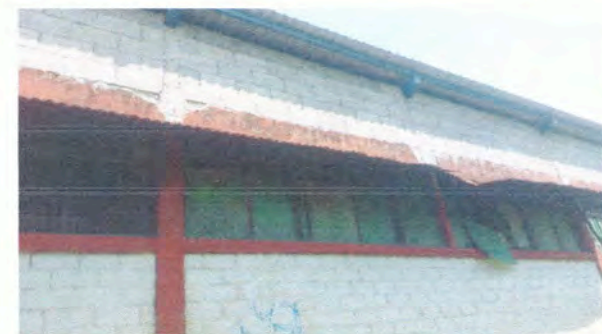
Foto 5: Las vicerias en el modulo 2 protegen de la lluvia pero se pueden ver que estan ya deterioradas..

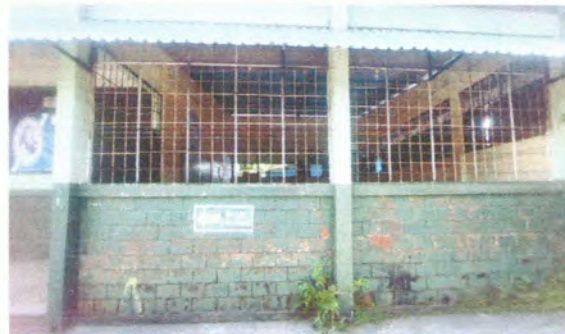
Foto 6: Los balcones en el aula del modulo 2 estan muy deteriorados es necesario el cambio.

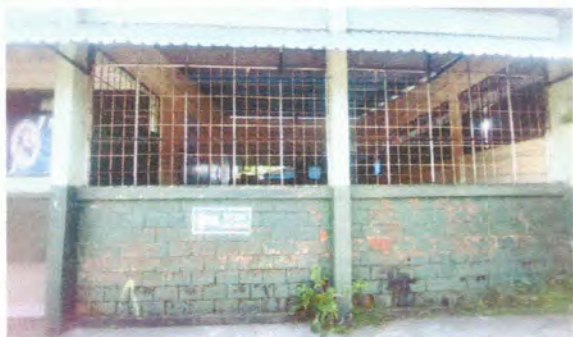
Foto 7: Para evitar que el agua de lluvia entre en el salon del modulo 2 es necesario colocar ventanas.

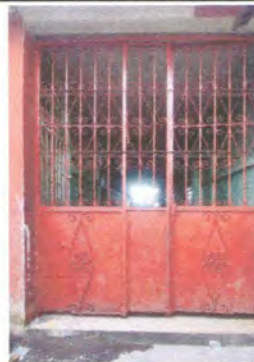
Foto8: Es evidente el detereoro del porton que esta en tre el modulo 2 y 3 y para evitar que los niños se lastimen se cambiara

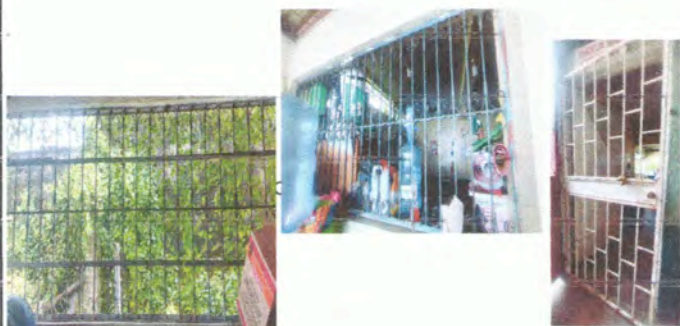
Foto 9: La balconeria en cocina esta ya muy detereorado es necesario mantenimiento.

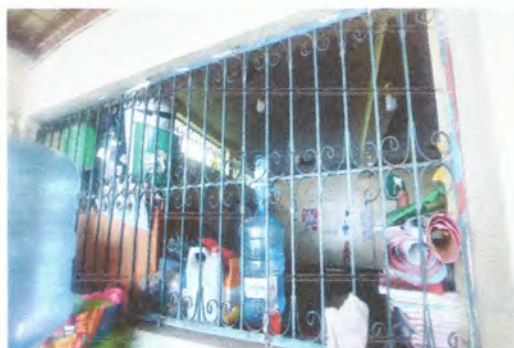
Foto 10: La ventana es utilizada por cocina y un salon de clases, para dar mejor seguridad se debera colocar una ventana

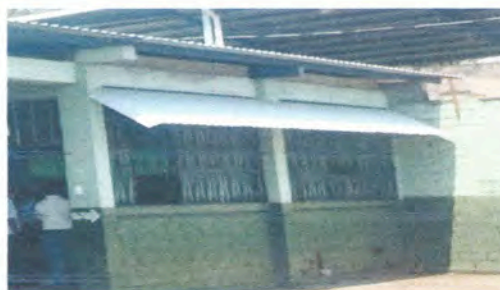
Foto 18: Para evitar que el agua de lluvia entre en el salon del modulo 2 es necesario colocar ventanas.
