**REGISTRO FOTOGRÁFICO  
PROGRAMA DE MANTENIMIENTO DE EDIFICIOS ESCOLARES PÚBLICOS**

SITUACIÓN DEFICIENCIAS DETERMINADAS      PREVIO ☒      DURANTE ☐      POSTERIOR ☐

| NOMBRE DEL ESTABLECIMIENTO: | EODP ANEXA A EORM | DIRECCIÓN DEL ESTABLECIMIENTO: | COMIUNIDAD LA BENDICION CANTÓN XULA |
| CÓDIGO DEL ESTABLECIMIENTO: | 11-01-0195-42 | FECHA: | 12/03/2025 |

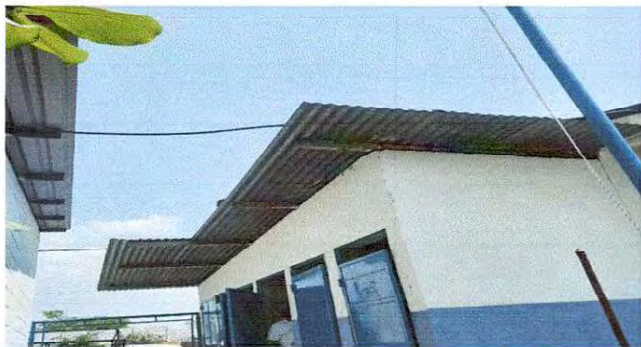
Foto 1: Se observa que la lámina, se encuentra en mal estado.

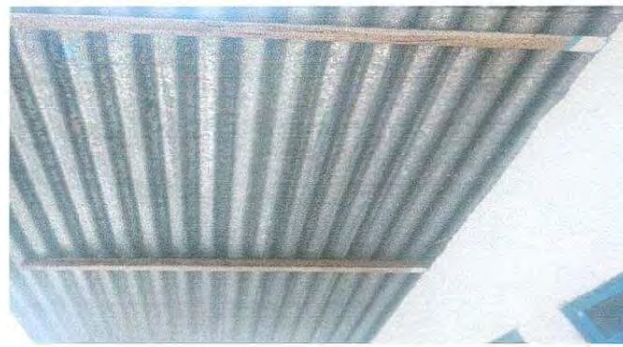
Foto 2: Se observa las costaneras de madera en mal estado, deben cambiarse por metal.

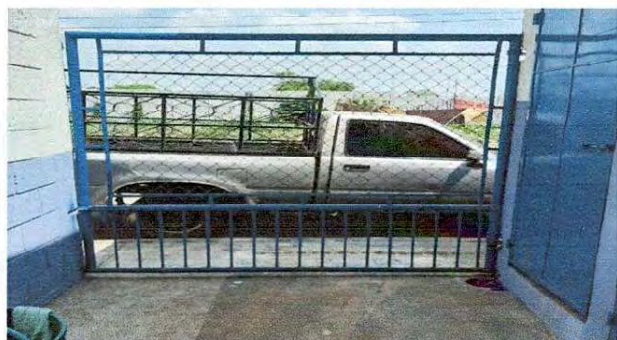
Foto 3: Se observa la necesidad de sustitucion de porton.

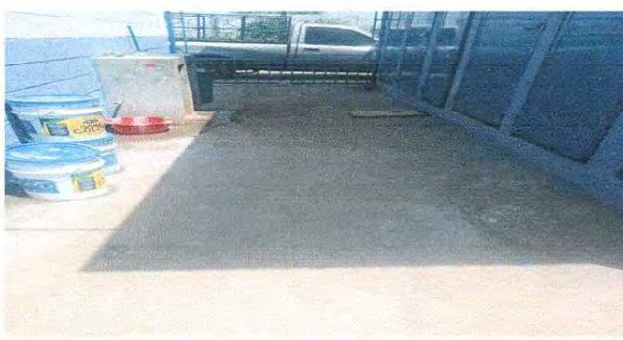
Foto 4: Se observa la necesidad de piso ceramico antideslizante.

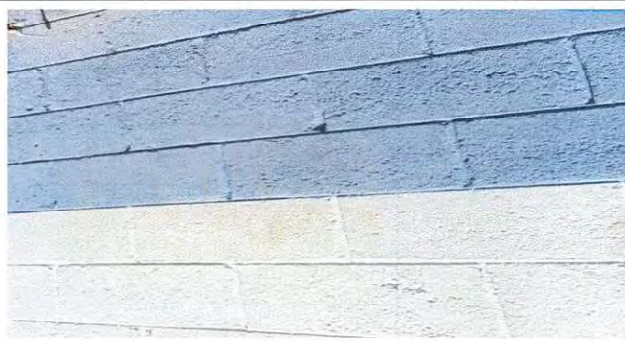
Foto 5: Se observa que el muro esta dañado por la humedad, se requiere colocar azulejo para su protección

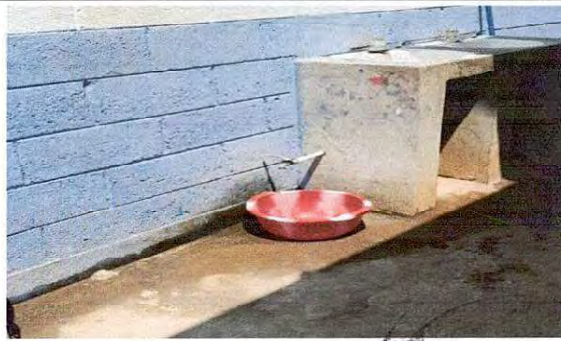
Foto 6: Se observa que el area de lavado es insuficiente, de suministrar otra estacion de lavado.

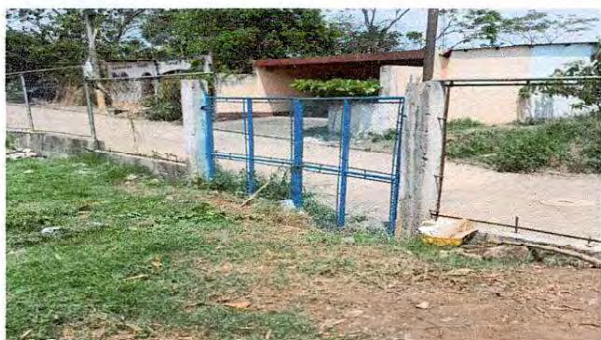
Foto 7: Se observa la necesidad de reparación de muro perimetral, se eliminara el porton y se debe cerrar ese espacio con muro bajo y malla galvanizada.

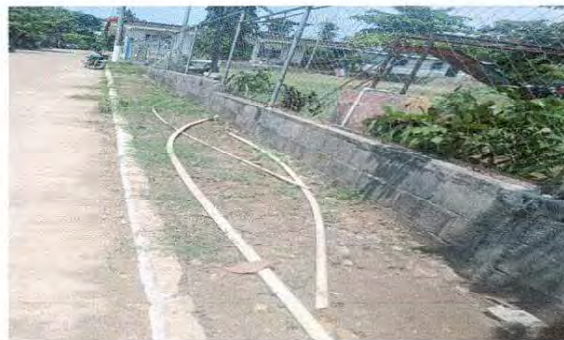
Foto 8: Se observa que el muro perimetral se esta dañando y humedeciendo, por lo que se necesita repellarlo.

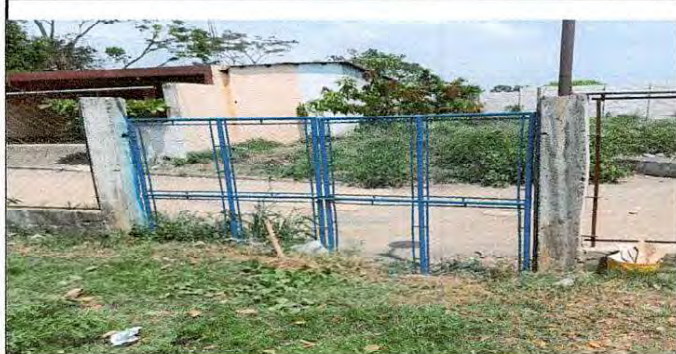
Foto 9: Se observa que el porton no es funcional por lo que debe ser reemplazado.

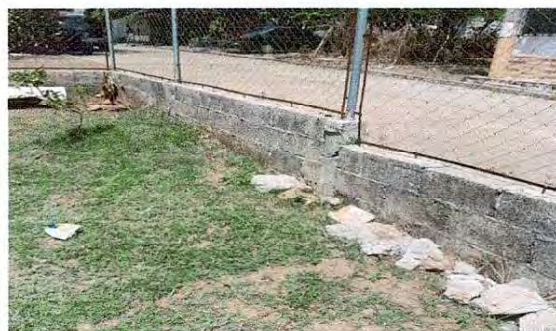
Foto 10: Se observa que las paredes necesitan pintura

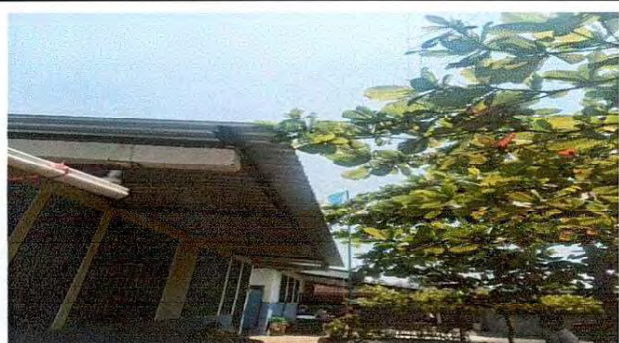
Foto 11: Se observa la falta de canales de metal para la captación del agua pluvial

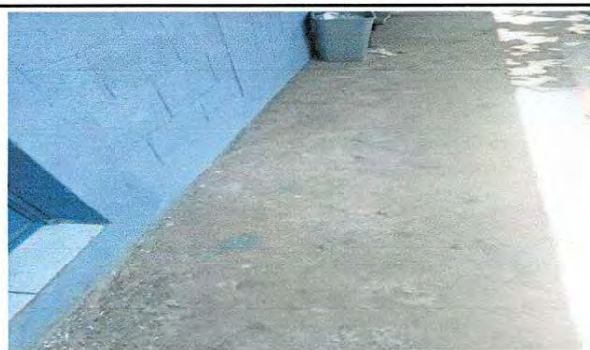
Foto 12: Se observa que el corredor no cuenta con piso antideslizante.

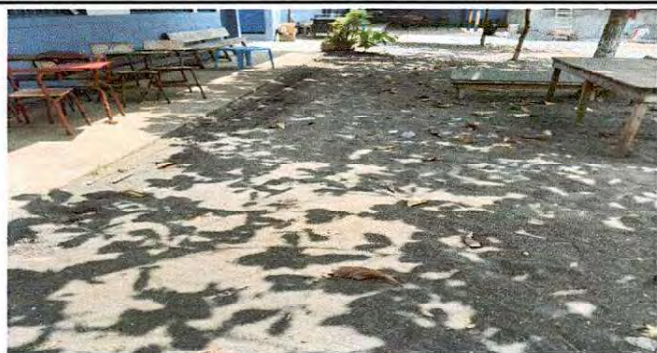
Foto 13: Se observa la necesidad de torta de concreto con un espesor mínimo de 10 cm.
