# REGISTRO FOTOGRÁFICO PROGRAMA DE MANTENIMIENTO DE EDIFICIOS ESCOLARES PÚBLICOS

PRA-FOR-123  
Versión 1

| NOMBRE DEL ESTABLECIMIENTO: | EODP | DIRECCIÓN DEL ESTABLECIMIENTO: | 2DA. AVENIDA 3A. CALLE RESIDENCIAL DON CARLOS, CANTON XULA |
| CÓDIGO DEL ESTABLECIMIENTO: | 11-01-0326-42 | FECHA: | 12/03/2025 |

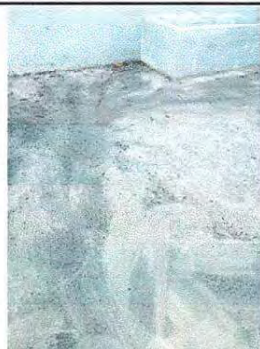
Foto 1: Se observa que no se cuenta con piso antideslizante

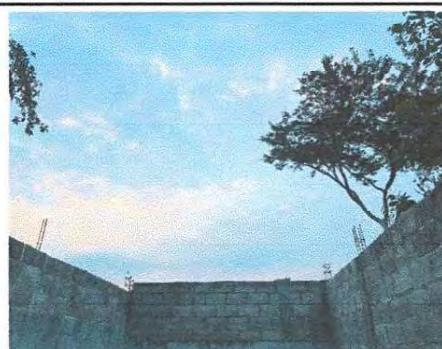
Foto 2: Se observa que la cocina no cuenta con techo de lamina

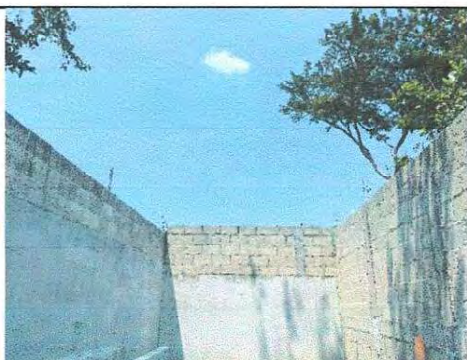
Foto 3: Se observa que la cocina no cuenta con estructura de metal para poner techo de lamina

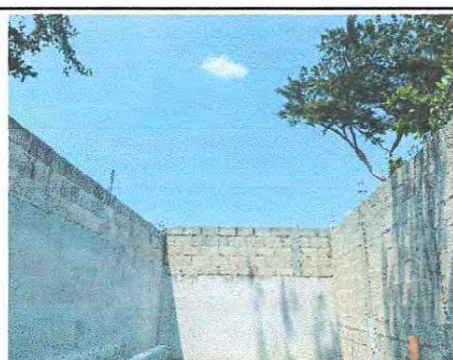
Foto 4: Se observa que la cocina cuenta con areas sin repellar

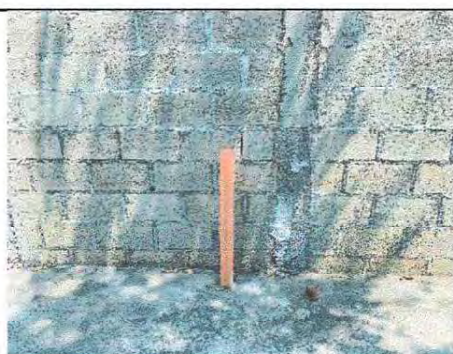
Foto 5: Se observa que la cocina no cuenta con pila de concreto de dos lavamanos

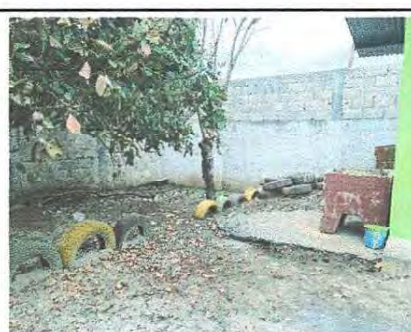
Foto 6: se observa que la pila no cuenta con tubería para agua potable, en la imagen se observa de donde se tomara el agua y el area donde pasara para alimentar la pila de la cocina

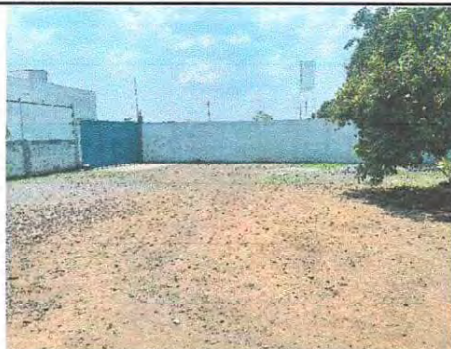
Foto 7: Se observa que la pila no cuenta con salida de agua negras, en la imagen se observa donde pasara la tuberia de pvc para la parte frontal de la escuela.

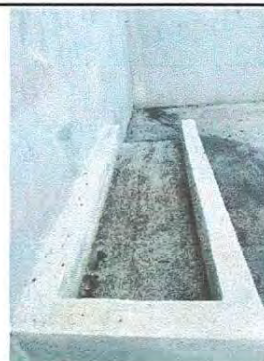
Foto 8: Se observa que la estufa artesanal no cuenta con plancha de metal.

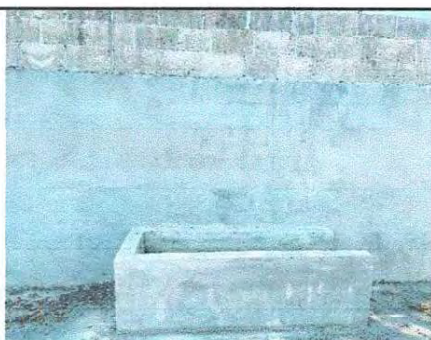
Foto 9: Se observa que la estufa artesanal no cuenta con chimenea.

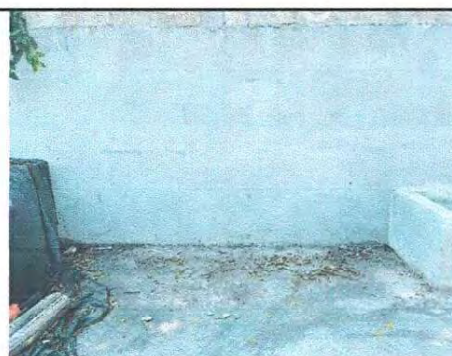
Foto 10: Se observa que la cocina no cuenta con mesas de trabajo de concreto para la colocacion de ollas.

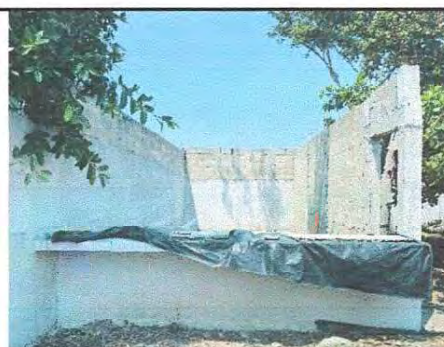
Foto 12: Se observa que la cocina no cuenta con balcon adecuado para la proteccion de la misma.

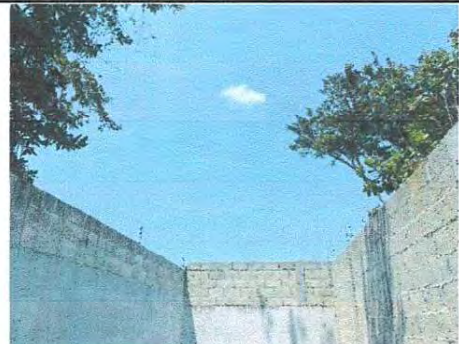
Foto 14: Se observa que la cocina no cuenta con sistema electrico

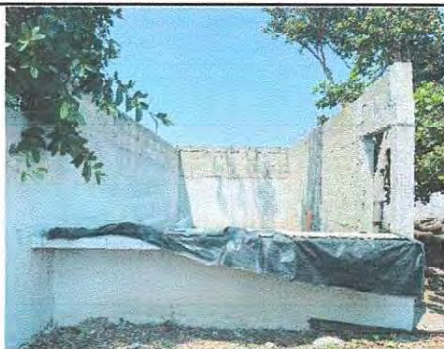
Foto 15: Se observa que la cocina no cuenta con pintura se debe pintar para proteger los muros y generar buena estetica.

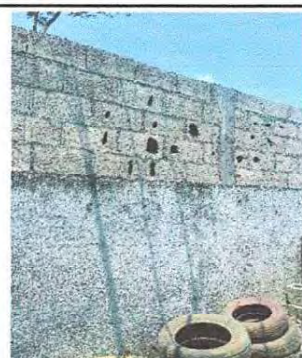
Foto 16: Se observa que la pared se encuentra en mal estado, por motivo que los ladrones han dañado la estructura del muro.

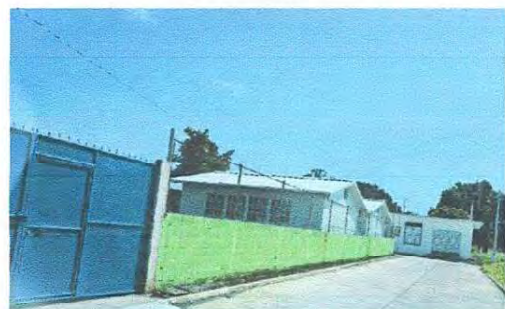
Foto 18: Se observa la falta de repello en el muro frontal por lo que se repellara la pared perimetral.

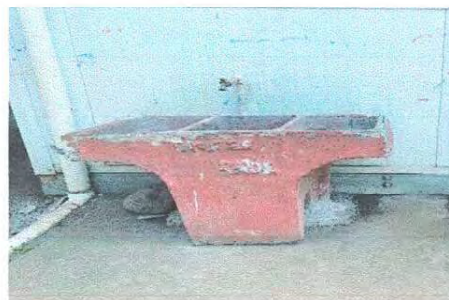
Foto 20: Se observa que la pila se encuentra en mal estado
