REGISTRO FOTOGRÁFICO  
PROGRAMA DE MANTENIMIENTO DE EDIFICIOS ESCOLARES PÚBLICOS

SITUACIÓN DEFICIENCIAS DETERMINADAS

| NOMBRE DEL ESTABLECIMIENTO: | EODP ANEXA A EORM | DIRECCIÓN DEL ESTABLECIMIENTO: | ALDEA SAN JOSE LA GLORIA |
| CÓDIGO DEL ESTABLECIMIENTO: | 11-01-0830-42 | FECHA: | 16/06/2025 |

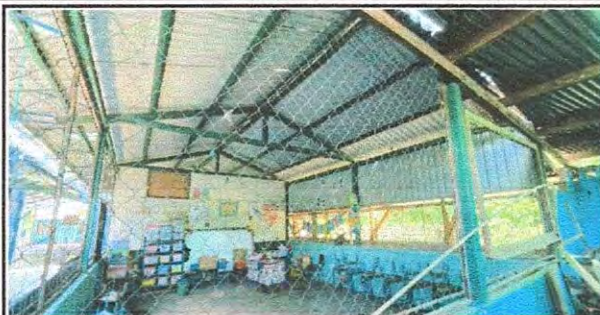
Foto 1: Se observa que la lamina existente tiene deterioro por lo que es urgente que se sustituya.

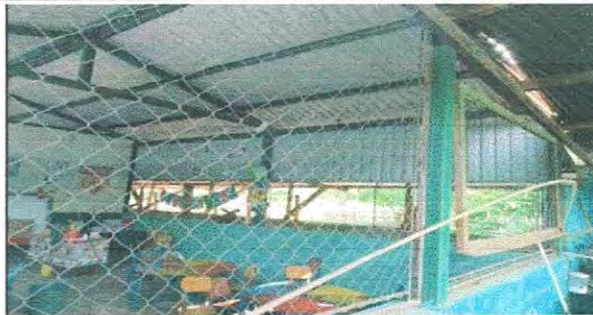
Foto 2: Se observa que la estructura de metal no se le ha dado el mantenimiento por muchos años, urge el mantenimiento .

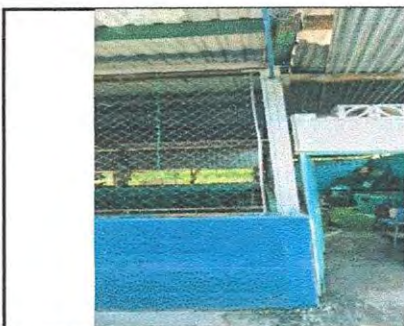
Foto 3: Se observa que la estructura de balcon de metal, necesita ser cambiado por el deterioro que ha sufrido al pasar de los años.

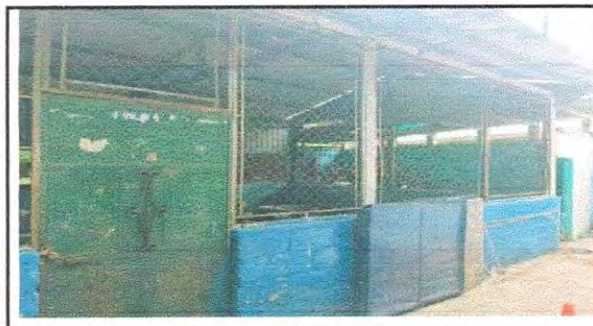
Foto 4: Se observa que la pared necesita aplicación de repello para proteger de la humedad-

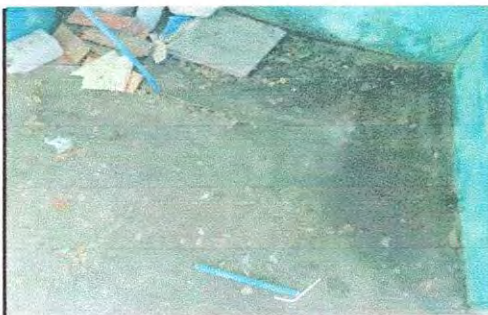
Foto 5: Se observa que el piso de concreto esta en mal estado, por lo que urge hacer el trabajo de nivelado y colocacion de torta de cemento.

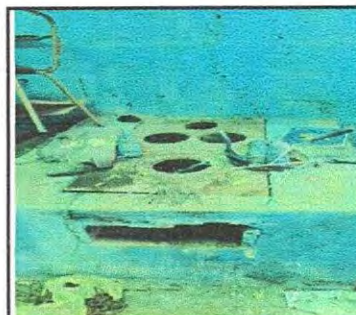
Foto 6: Se observa que la estufa rural necesita que se sustituya esta muy deteriorada.

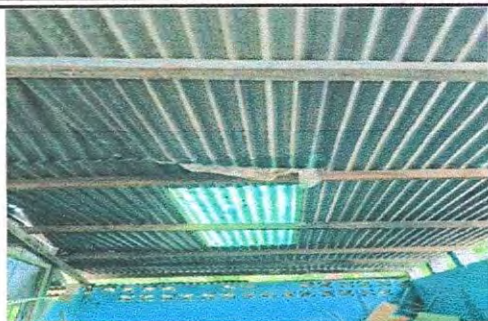
Foto 7: Se observa que la lamina existente tiene deterioro ya que es urgente que se sustituya.

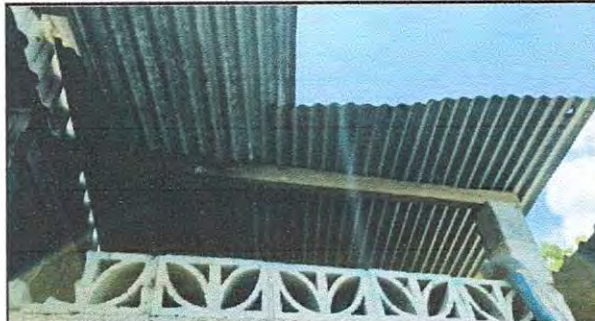
Foto 8: Se observa que la estructura de madera esta en mal estado por lo que urge la sustitucion por estructura de metal.
