SITUACIÓN DEFICIENCIAS DETERMINADAS

| NOMBRE DEL ESTABLECIMIENTO: | EORM | DIRECCIÓN DEL ESTABLECIMIENTO: | CANTON DOLORES ZONA 6 |

REGISTRO FOTOGRÁFICO  
PROGRAMA DE MANTENIMIENTO DE EDIFICIOS ESCOLARES PÚBLICOS

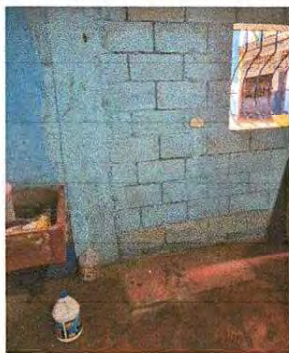
Foto 1: Se observa el área donde se conformará un banco de trabajo, ya que no se cuenta con uno.

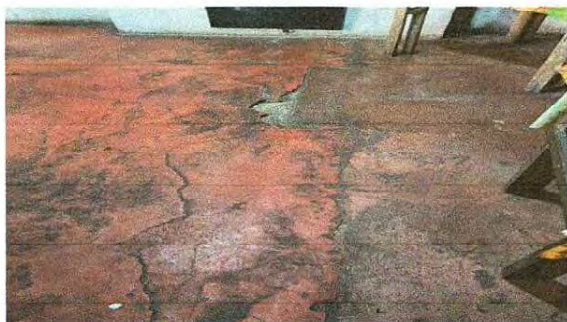
Foto 3: Se observa que el piso de la cocina está en mal estado por lo que se le instalara piso cerámico.

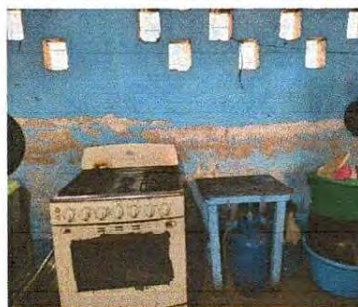
Foto 4: Se observa que el repello ya está deteriorado, se está desmoronando, de debe volver a aplicar.

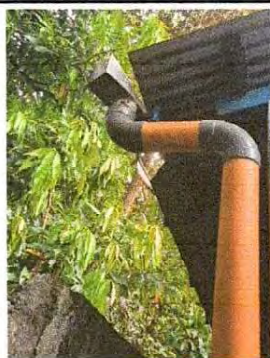
Foto 9: Se observa que en el canal de metal se cuela el agua de lluvia, pues posee un gran agujero.

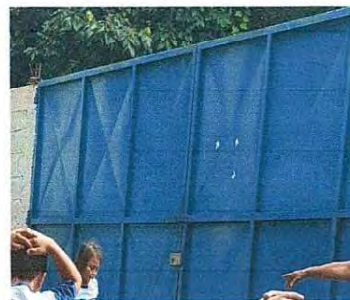
Foto 10: Se observa el portón de la entrada de la escuela, el cual no cierra bien, se necesita cambiarle la chapa.

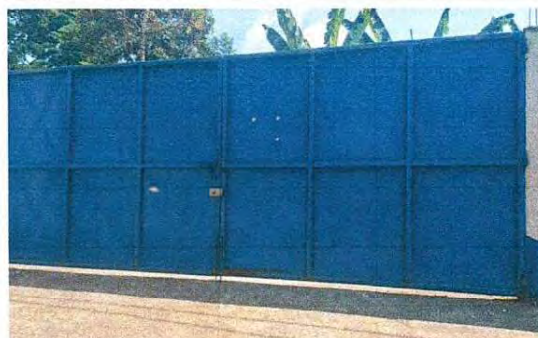
Foto 11: Se observa que el porton ya empieza a tener oxido y desgaste, ademas ya cuesta abrirlo, requiere mantenimiento.

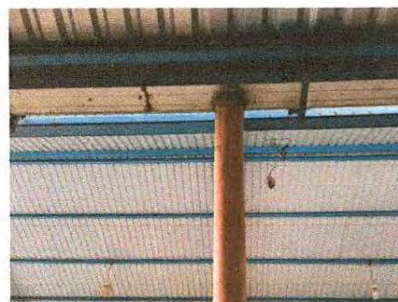
Foto 12: Se observa la canaleta en el modulo 3, esta no tiene la capacidad para captar toda el agua pluvial, se necesita una de mayor capacidad. También las caídas de agua ya no funcionan se sale el agua y se inunda la cancha.

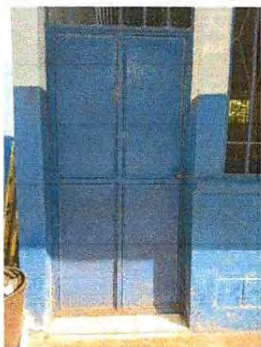
Foto 13: Se observa que las puertas de metal estan con desperfectos y se dificulta cerrarlas, requieren mantenimiento.

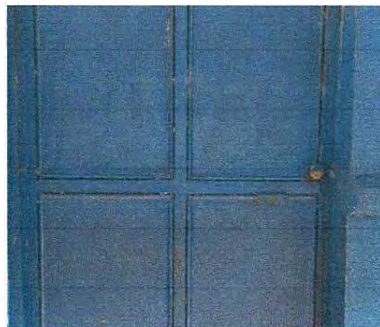
Foto 14: Se observa que la chapa ya está deteriorada.

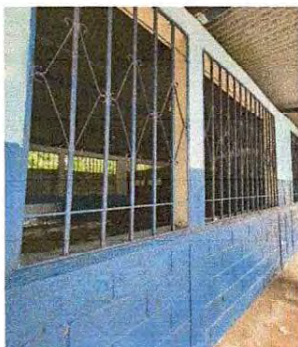
Foto 15: Se observa que los balcones ya están oxidandose y despintándose, por lo que se necesita el mantenimiento de todos los balcones de la escuela.

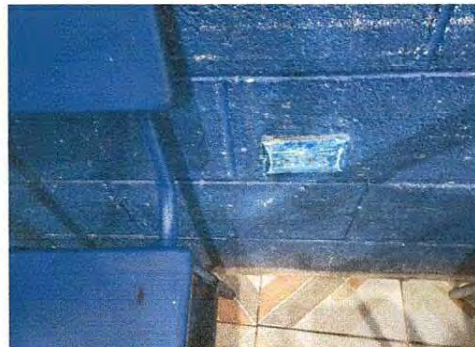
Foto 16: Se observa que el tomacorriente no está en buen estado, y no tiene corriente eléctrica, por lo que se necesita su sustitución.

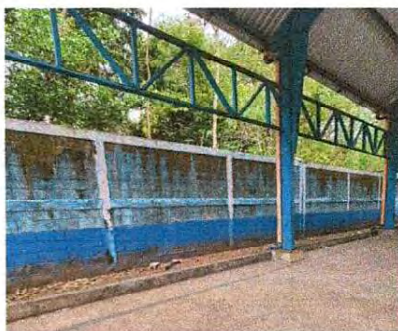
Foto 17: La pared como se observa está en mal estado y de color oscuro.
