SITUACIÓN DEFICIENCIAS DETERMINADAS:

| NOMBRE DEL ESTABLECIMIENTO: | EODP ANEXA A EORM HERMAN RAÚL SÁNCHEZ LÓPEZ | DIRECCIÓN DEL ESTABLECIMIENTO: | 15 AVENIDA 2-66 ZONA 6, LOTIFICACION RODRIGUEZ |
| CÓDIGO DEL ESTABLECIMIENTO: | 11-01-0937-42 | FECHA: | 16/06/2025 |

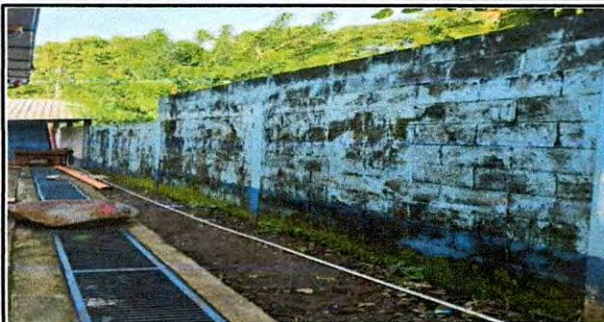
Foto 1: Muro deteriorado es necesario repararlo

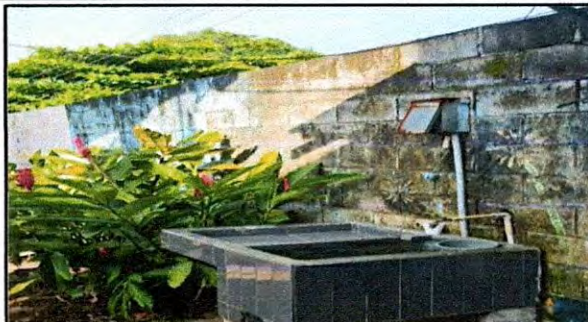
Foto 2: Muro perimetral debe ser repellido para su mejoramiento

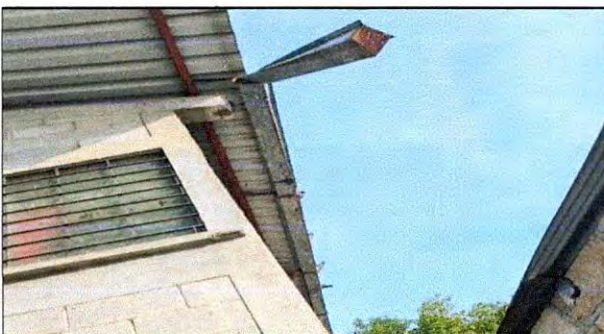
Foto 3: Sustitución de canal dañado.

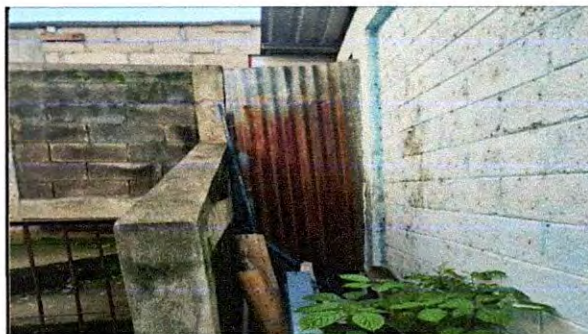
Foto 4: Colocación de barandas de metal en área de acceso

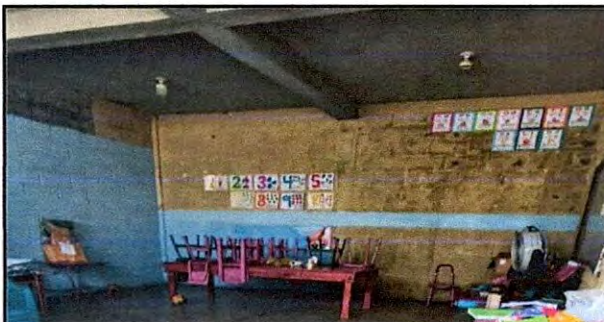
Foto 5: Se necesita pintar los salones de clase

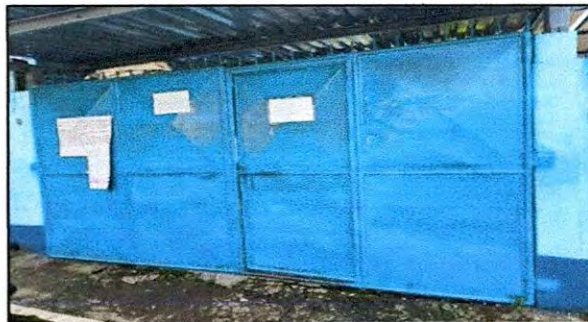
Foto 6: El portón requiere mantenimiento

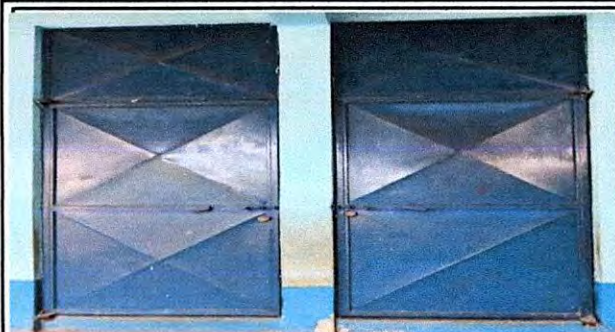
Foto 7: Las puertas requieren mantenimiento

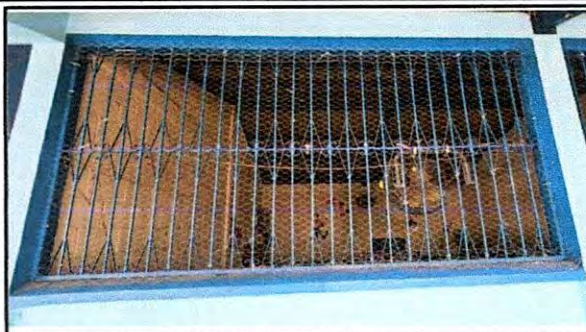
Foto 8: Los balcones requieren mantenimiento

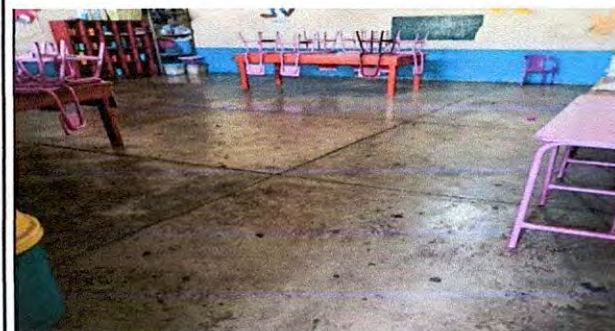
Foto 9: Colocar dañado debe ser sustituido por uno antideslizante
