SITUACIÓN DEFICIENCIAS DETERMINADAS

| NOMBRE DEL ESTABLECIMIENTO: | EORM MANUEL DE JESUS | DIRECCIÓN DEL ESTABLECIMIENTO: | 13 CALLE COLONIA MANUEL DE JESUS ZONA 4 |
| CÓDIGO DEL ESTABLECIMIENTO: | 11-01-1058-43 | FECHA: | 07/07/2025 |

**REGISTRO FOTOGRÁFICO  
PROGRAMA DE MANTENIMIENTO DE EDIFICIOS ESCOLARES PÚBLICOS**

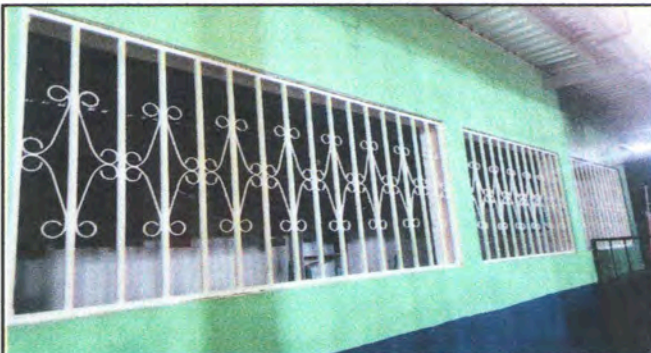
Foto 1: Suministro e instalacion de ventanas pvc + vidrio

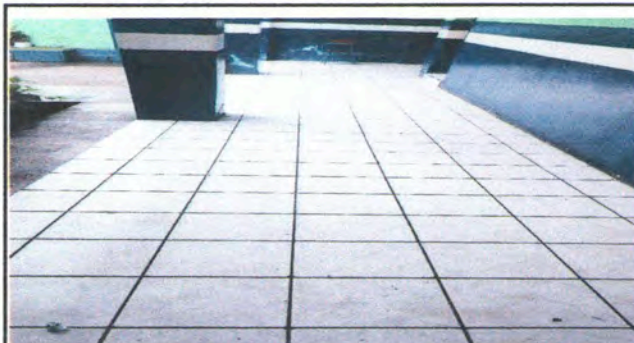
Foto 2: sustitucion de piso ceramico antideslizante .

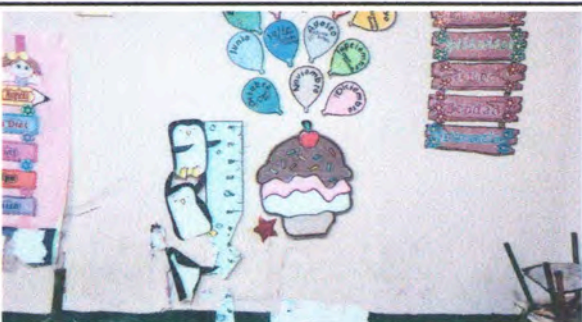
FOTO3 :sustitucion de muro de tabla yeso por muro de playwood

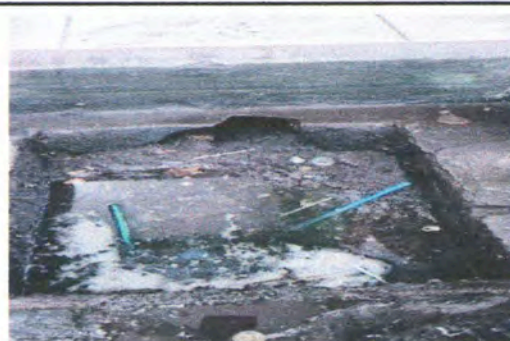
Foto 4: sustitucion de tuberia de liena tuberia de agua pluvial

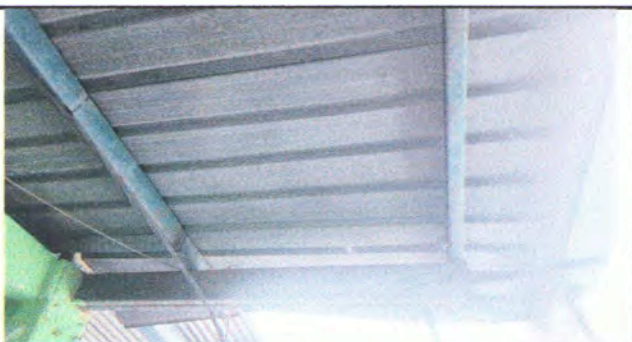
Foto 5: Sustitucion de lamamina por lamina troquelada aluzic calibre 26 ( incluye capote , tornillos ,desmontaje y montaje.)

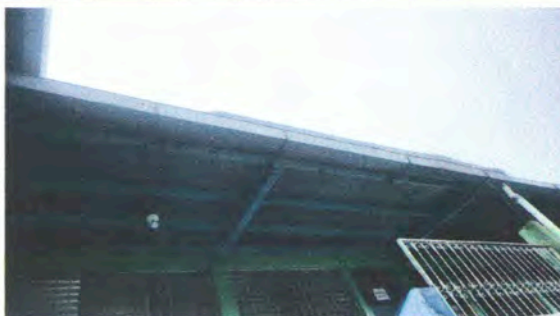
Foto 6: Suministro e instalaicon de canal metal.

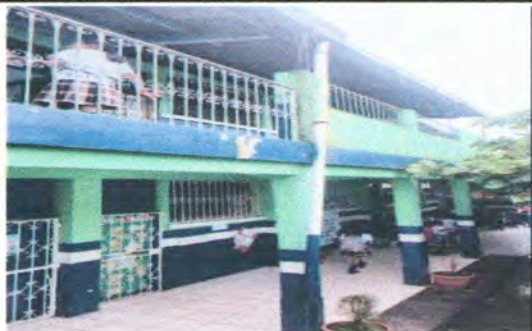
Foto 7: Suministro de instalacion de tuberia pvc lineal agua pluvial
