**REGISTRO FOTOGRÁFICO**  
**PROGRAMA DE MANTENIMIENTO DE EDIFICIOS ESCOLARES PÚBLICOS**

SITUACIÓN DEFICIENCIAS DETERMINADAS

| NOMBRE DEL ESTABLECIMIENTO: | EORM | DIRECCIÓN DEL ESTABLECIMIENTO: | CANTON XULA |
| CÓDIGO DEL ESTABLECIMIENTO: | 11-01-1061-43 | FECHA: | 16/09/2025 |

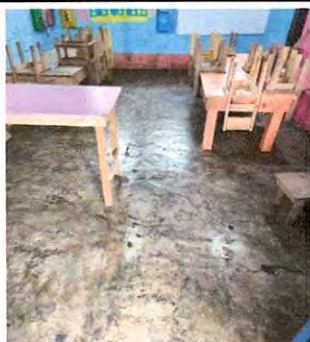
Foto 1: Se observa que las aulas en el módulo 1 no cuentan con piso cerámico y el piso de concreto se encuentra deteriorado.

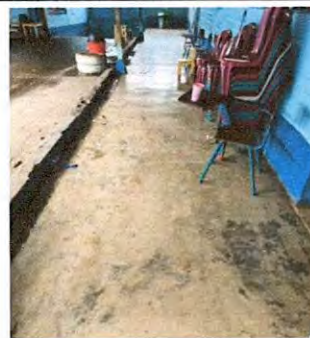
Foto 2: Se observa que el pasillo del módulo 1 no cuenta con piso cerámico, este deberá ser antideslizante.

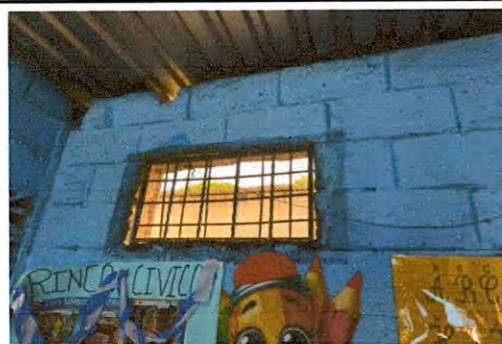
Foto 4: Se observa que se carece de ventana y el vano no se encuentra tallado.

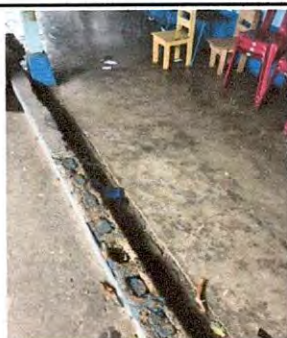
Foto 5: Se observa la existencia de una banqueta que impide el ingreso de agua, esta presenta daños por lo que debiera ser tallada.

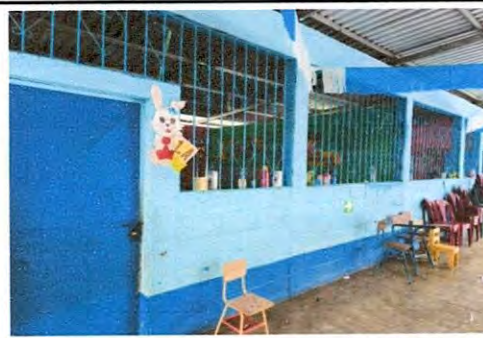
Foto 6: Se observa que la pintura en el frente e interior de las aulas esta manchada y envejecida por lo que se deberá renovar.

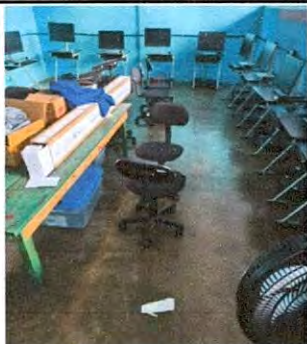
Foto 7: Se observa que no se cuenta con piso cerámico en el laboratorio de computación del módulo de aulas 2.

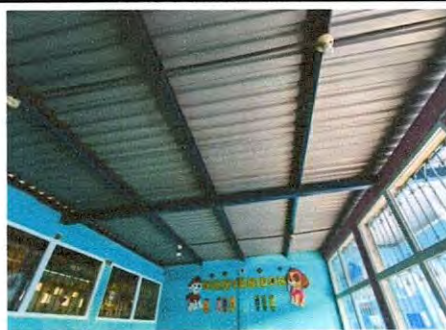
Foto 8: Se observa que el laboratorio de computación del módulo 2, no cuenta con cielo falso, deberá suministrarse para evitar el calor y el daño en equipos.

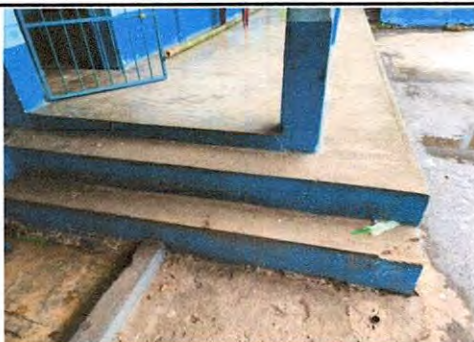
Foto 9: Se observa que las gradas de acceso al módulo de aulas 2 son muy altas por lo que deberán ser reparadas.

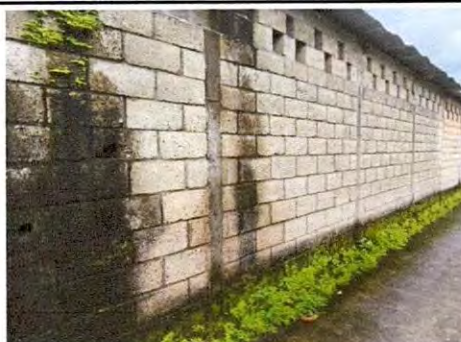
Foto 10: Se observa humedad en el muro por lo que debe ser protegida mediante la aplicación de repello.

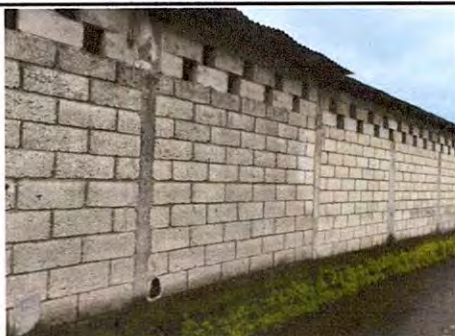
Foto 11: Se observa que el muro no cuenta con pintura por lo que luego de ser repellido deberá ser pintada.

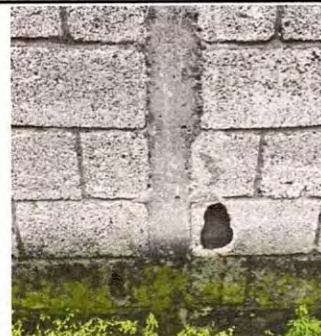
Foto 12: Se observa que el muro cuenta con múltiples agujeros, los cuales deberán ser resanados.

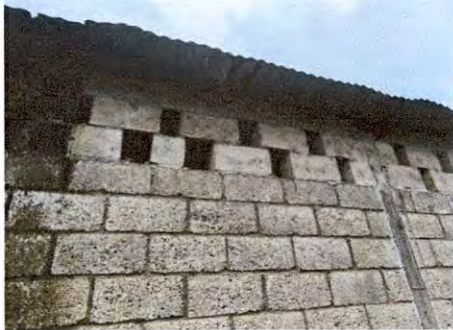
Foto 13: Se observa que el muro perimetral cuenta con una disposición de block inadecuada y sectores con daños en las columnas por lo que deberá de ser reparado.

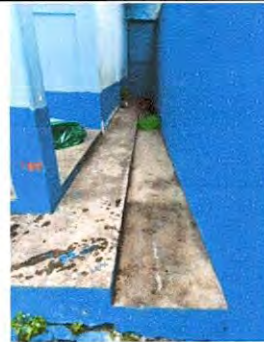
Foto 14: Se observa que el caminamiento se encuentra desnivelado y no cuenta con gradas para facilitar su acceso.

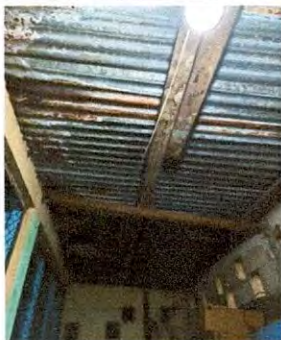
Foto 15: Se observa el deterioro y oxidación de la lámina por lo que deberá ser sustituida.

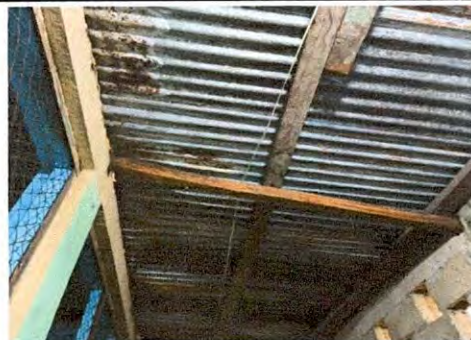
Foto 16: Se observa que la estructura de soporte de madera presenta signos de putrefacción por lo que deberá ser sustituida.

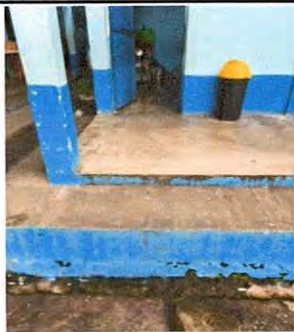
Foto 17: Se observa que la banqueta es muy alta por lo que deberá de contar con un grada para facilitar el acceso al módulo 3.

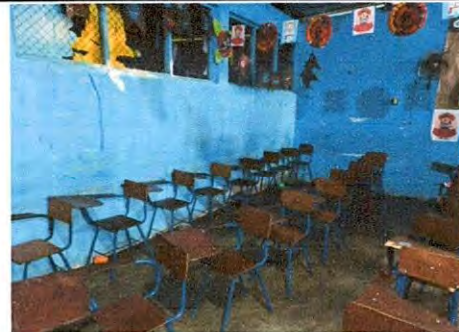
Foto 18: Se observa el deterioro en la pintura del módulo de aulas 3 por lo que deberá aplicarse nueva, tanto por dentro como por fuera.
