SITUACIÓN DEFICIENCIAS DETERMINADAS: PREVIO ☒ DURANTE ☐ POSTERIOR ☐

| NOMBRE DEL ESTABLECIMIENTO: | EODP ANEXA A EORM HERLINDA CALDERON DE AVELAR | DIRECCIÓN DEL ESTABLECIMIENTO: | CANTON VAQUILITO |
| CÓDIGO DEL ESTABLECIMIENTO: | 11-01-1077-42 | FECHA: | 16/03/2025 |

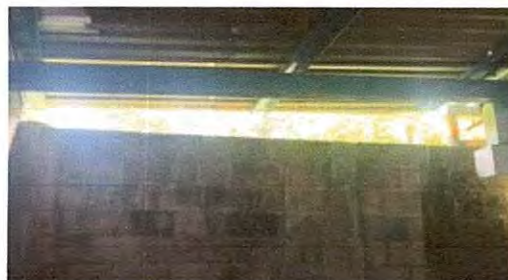
Foto 3: se observa la necesidad de suministrar sistema electrico en modulo de bodega

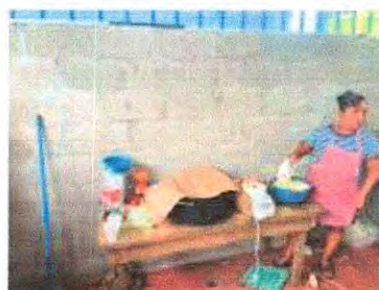
Foto 7: se observa la necesidad de reparar de concreto en cocina escolar

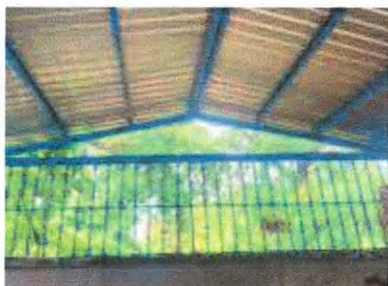
Foto 8: se observa la necesidad de instalar sistema eléctrico (tomacorrientes) en cocina escolar

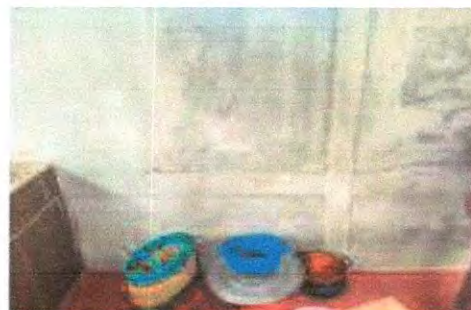
Foto 9: se observa la necesidad de instalar barandas de metal en cocina escolar

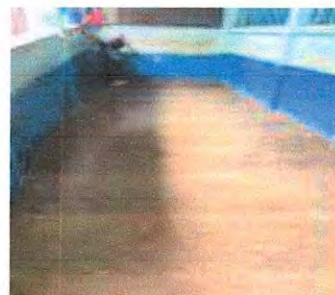
Foto 11: se observa la necesidad de aplicar pintura en muros de aulas del modulo 1

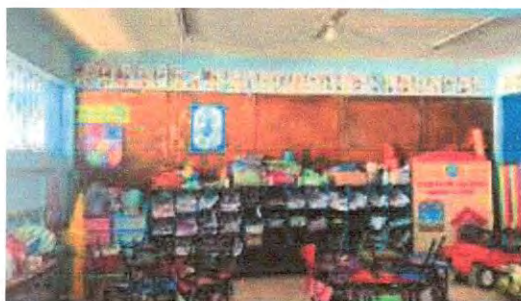
Foto 13: se observa la necesidad de aplicación de pintura en muros de aulas del modulo 2

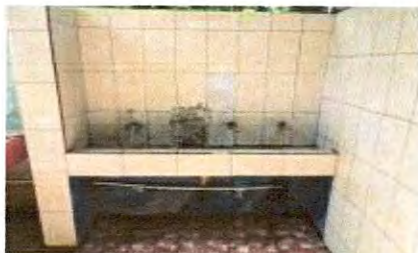
Foto 19: se observa la necesidad de sustituir el azulejo en modulo de baños

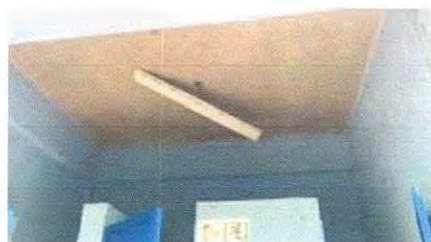
Foto 20: se observa la necesidad de instalar sistema electrico en modulo de baños

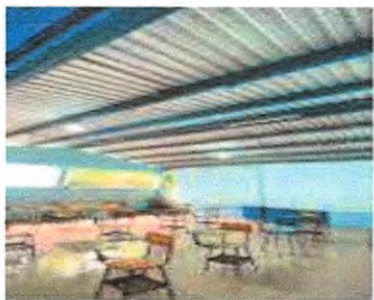
Foto 25: se observa la necesidad de instalar sistema electrico

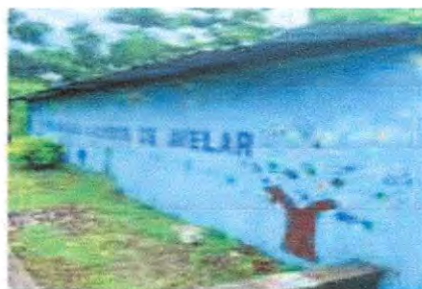
Foto 26: se observa la necesidad de aplicación de pintura latex en muro perimetral frontal

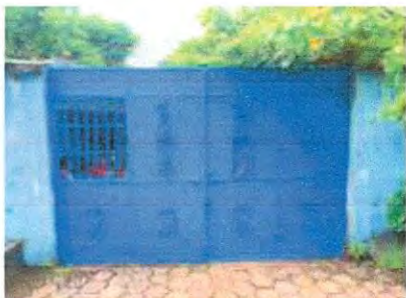
Foto 27: se observa la necesidad de dar mantenimiento a porton de metal.
