SITUACIÓN DEFICIENCIAS DETERMINADAS

| NOMBRE DEL ESTABLECIMIENTO: | EODP ANEXA A EORM BEREÁ | DIRECCIÓN DEL ESTABLECIMIENTO: | CANTÓN VAQUILLO FINAL |
| CÓDIGO DEL ESTABLECIMIENTO: | 11-01-1193-42 | FECHA: | 16/06/2025 |

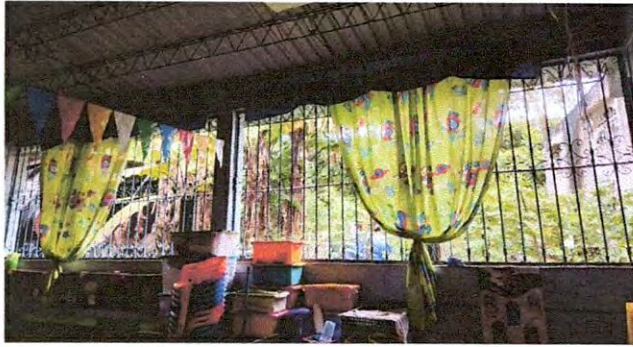
Foto 1: SE OBSERVA QUE HACE FALTA VENTANAS DE PVC.

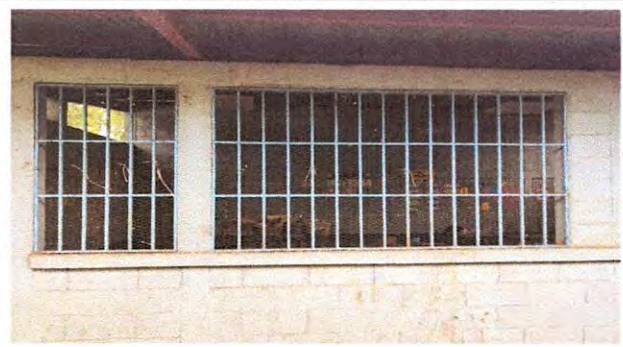
Foto 2: SE OBSERVA BALCONES SIN PINTURA Y CON ÓXIDO, SE NECESITA DARLE MANTENIMIENTO.

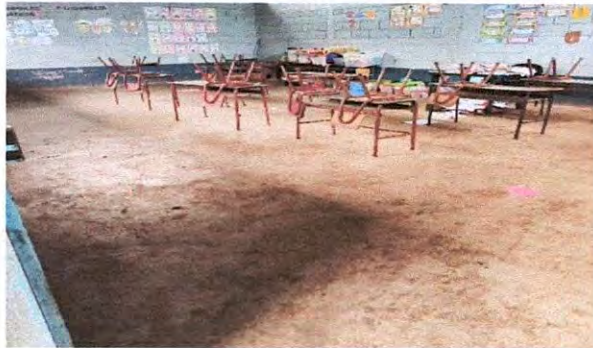
Foto 3: SE OBSERVA PISO DE CEMENTO, SE NECESITA COLOCAR PISO CERÁMICO.

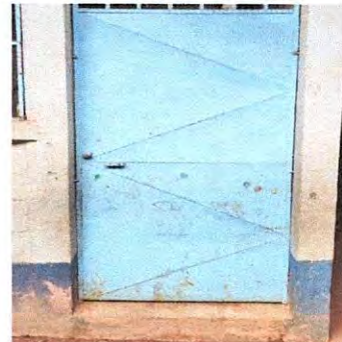
Foto 4: SE OBSERVA PUERTA SIN PINTURA Y CON ÓXIDO, SE NECESITA DARLE MANTENIMIENTO.

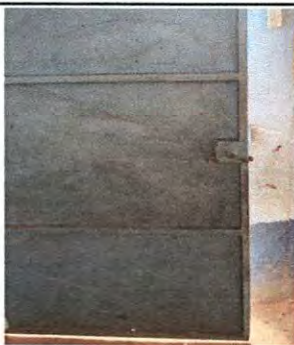
Foto 5: SE OBSERVA LA CHAPÁ EN MAL ESTADO, SE NECESITA SE CAMBIE.

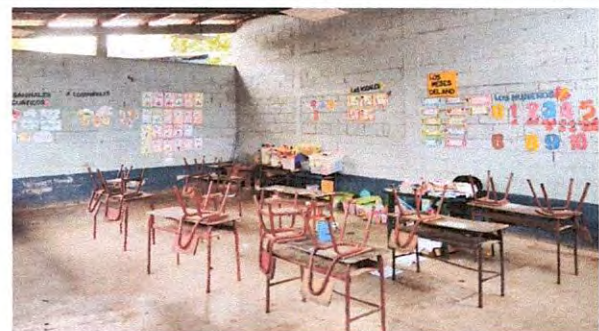
Foto 6: SE OBSERVA LA PARED SUCIA, ES NECESARIO SE BRINDE MEJORAS DE PINTURA.

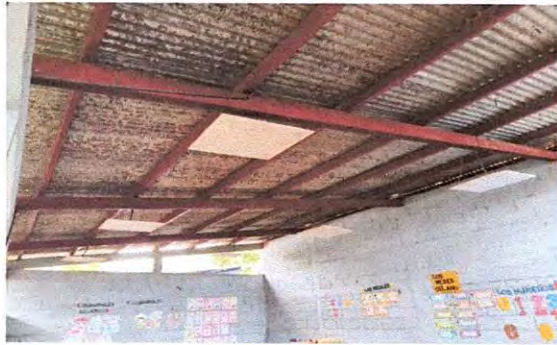
Foto 7: SE OBSERVA LA ESTRUCTURA DE SOPORTE DE METAL ÓXIDA Y FALTA DE PINTURA, SE NECESITA DARLE MANTENIMIENTO.

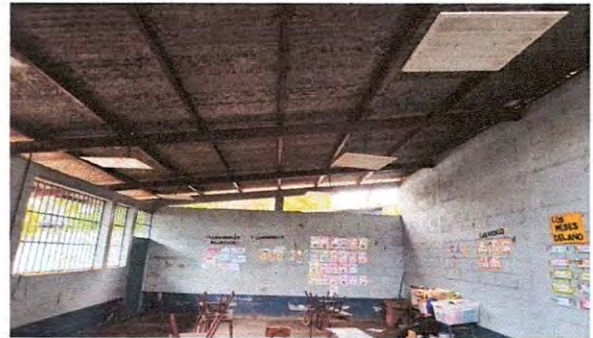
Foto 8: SE OBSERVA LA LÁMINA DETERIORADA Y MAL ESTADO, SE NECESITA SE CAMBIE.

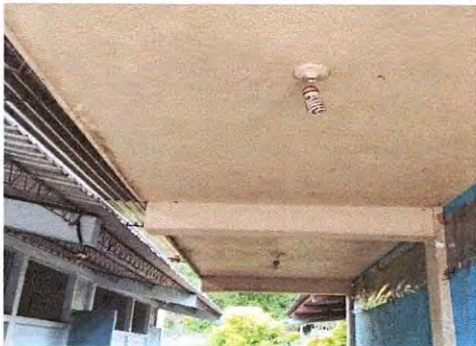
Foto 9: SE OBSERVA EL SISTEMA ELÉCTRICO EN MAL ESTADO.

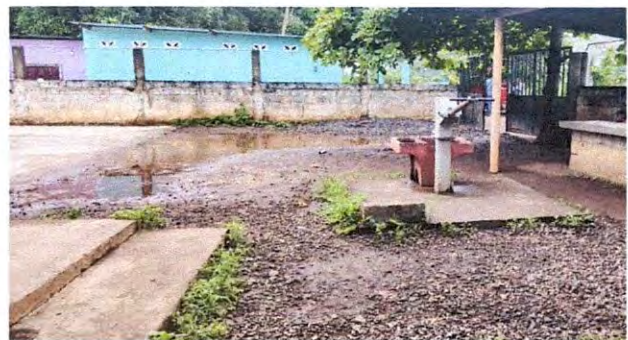
Foto 10: SE OBSERVA LA FALTA DE PLANCHA DE CONCRETO EN EL PATIO.
