REGISTRO FOTOGRÁFICO  
PROGRAMA DE MANTENIMIENTO DE EDIFICIOS ESCOLARES PÚBLICOS

SITUACIÓN DEFICIENCIAS DETERMINADAS

| NOMBRE DEL ESTABLECIMIENTO: | EORM | DIRECCIÓN DEL ESTABLECIMIENTO: | CANTÓN COPEPÉ |
| CÓDIGO DEL ESTABLECIMIENTO: | 11-01-1303-43 | FECHA: | 12/03/2025 |

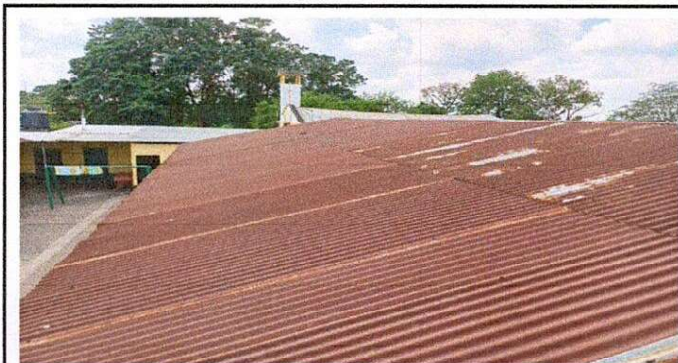
Foto 1: Se observa que el techado tiene láminas rajadas y muchas picaduras que provocan demasiada filtración de agua inundando las aulas

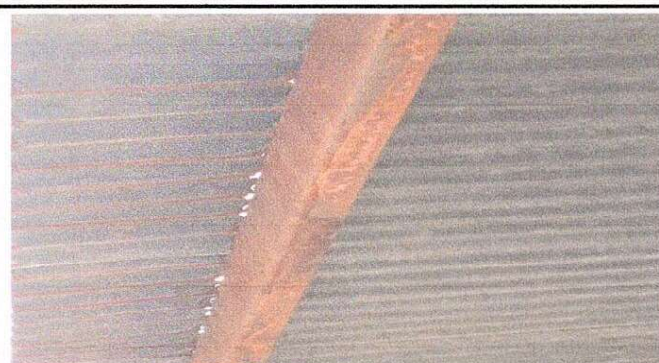
Foto 2: Se observa que la estructura de soporte de metal necesita mantenimiento, se ha dañado debido a la filtración de agua en invierno

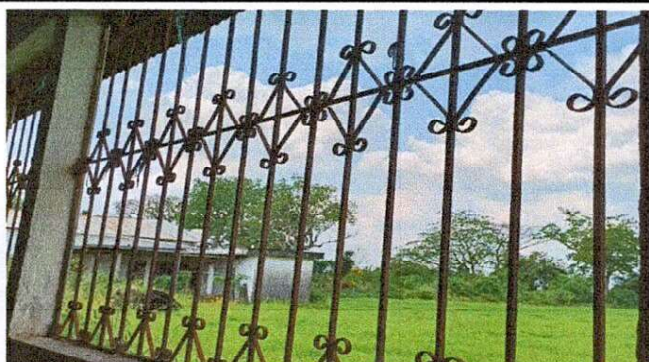
Foto 3: Se observa que no existe ventanas en el modulo de aulas 2 por lo que en invierno se suele filtrar el agua de lluvia.

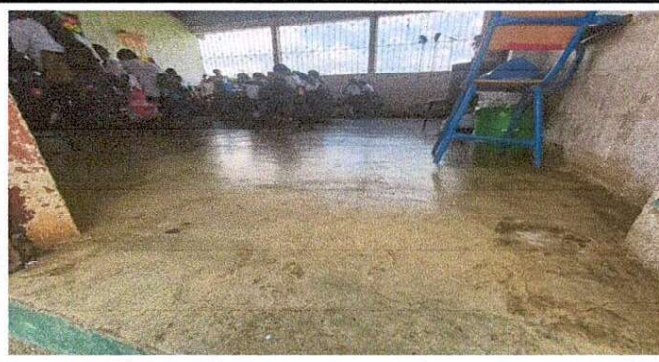
Foto 4: Se observan el piso con rajaduras y desgastes debido a las inundaciones en los salones de clases. Se pretende el suministro por piso cerámico

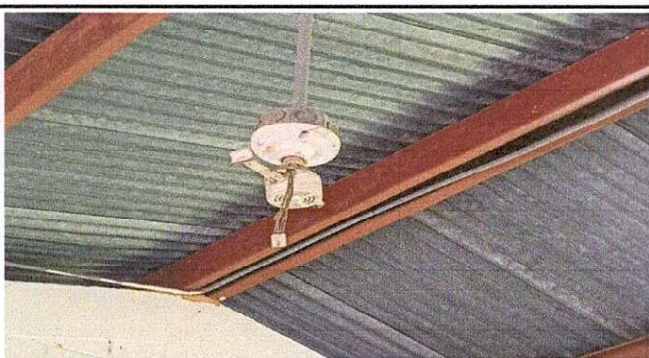
Foto 5: No existen bombillos y a las flaponeras ya no tienen corriente eléctrica.
